Vehicle Inspection Report

สรุปผลการตรวจสอบ (Inspection Summary)

ยี่ห้อ/รุ่น (Make/Model): TOYOTA FORTUNER	วันที่ตรวจสอบรถยนต์ (Date of Inspection): 18.04.61
เลขตัวถัง (VIN): MROZX69G900115042	เลขคำขอบริการ (Job No.): I018/057-006
เลขเครื่องยนต์ (Engine No.): 2TR7986588	Vehicle Picture:  
ปีผลิต (Build Date): 2015	
สี (Color): ขาว	
เลขไมล์ (Mileage): 75849	
เลขทะเบียน (No. Plate): 4กผ 5836	
ทะเบียนหมดอายุ (Registration Expiry): 25 ก.ย 61	
ชื่อลูกค้า Customer Name: .1กฤษ (ศูนย์รวมรถบ้านรามอินทราซอย5)	
ที่อยู่ (Address):	
โทรศัพท์ (Tel):	
สถานที่ตรวจสอบรถ (Inspection Place): .1กฤษ (ศูนย์รวมรถบ้านรามอินทราซอย5)

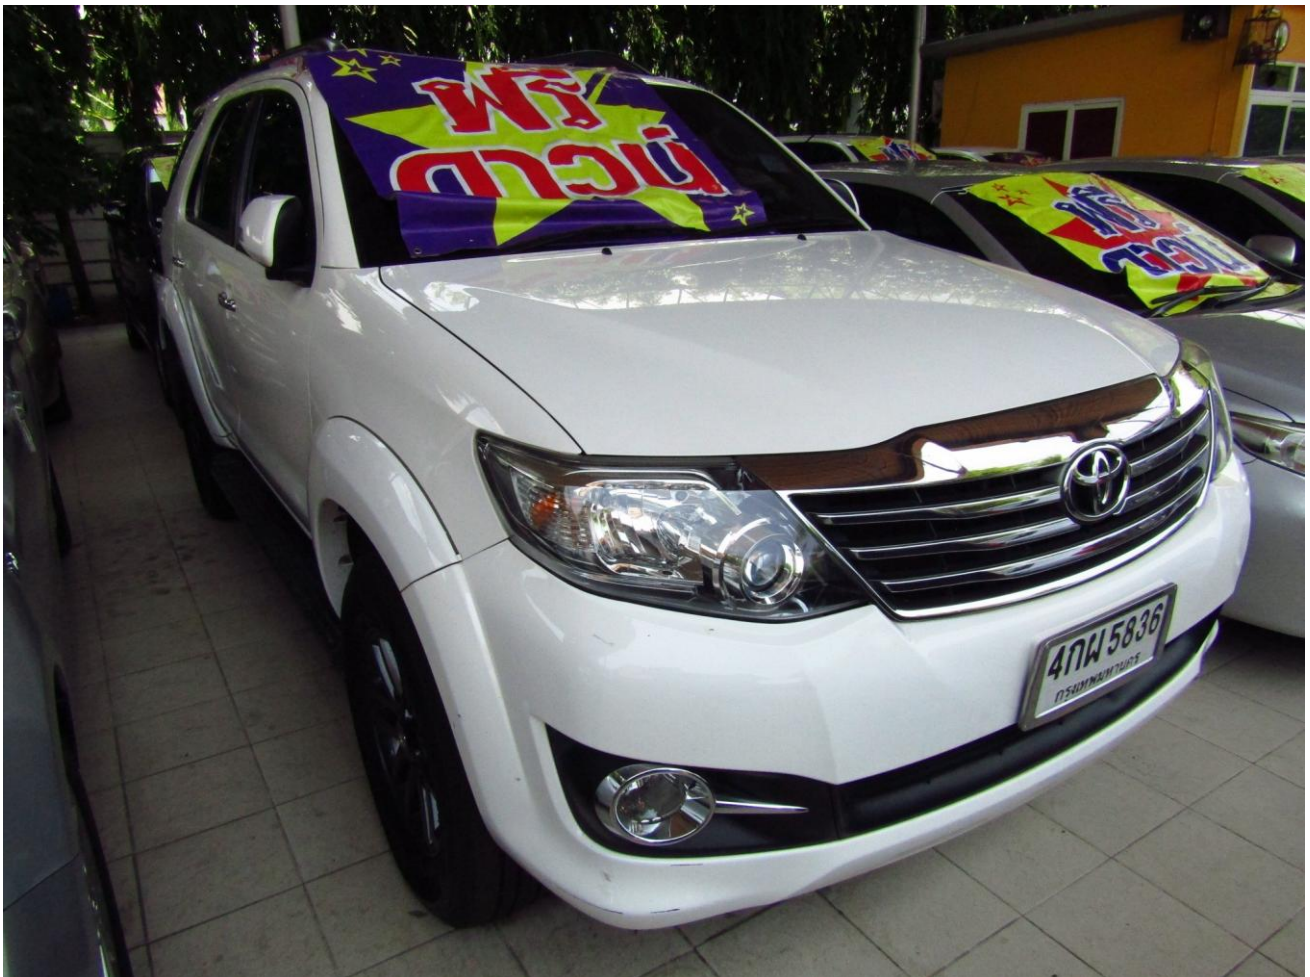
ภาพภายนอก - Exterior Visual Details:

กันชนหน้า Front Bumper	มีรอยครูดและรอยสะเก็ดหิน

ประตูหลังซ้าย Rear Left Door	มีรอยบุบเล็กน้อย

กันชนหลัง Rear Bumper	มีรอยครูดและรอยสะเก็ดหิน

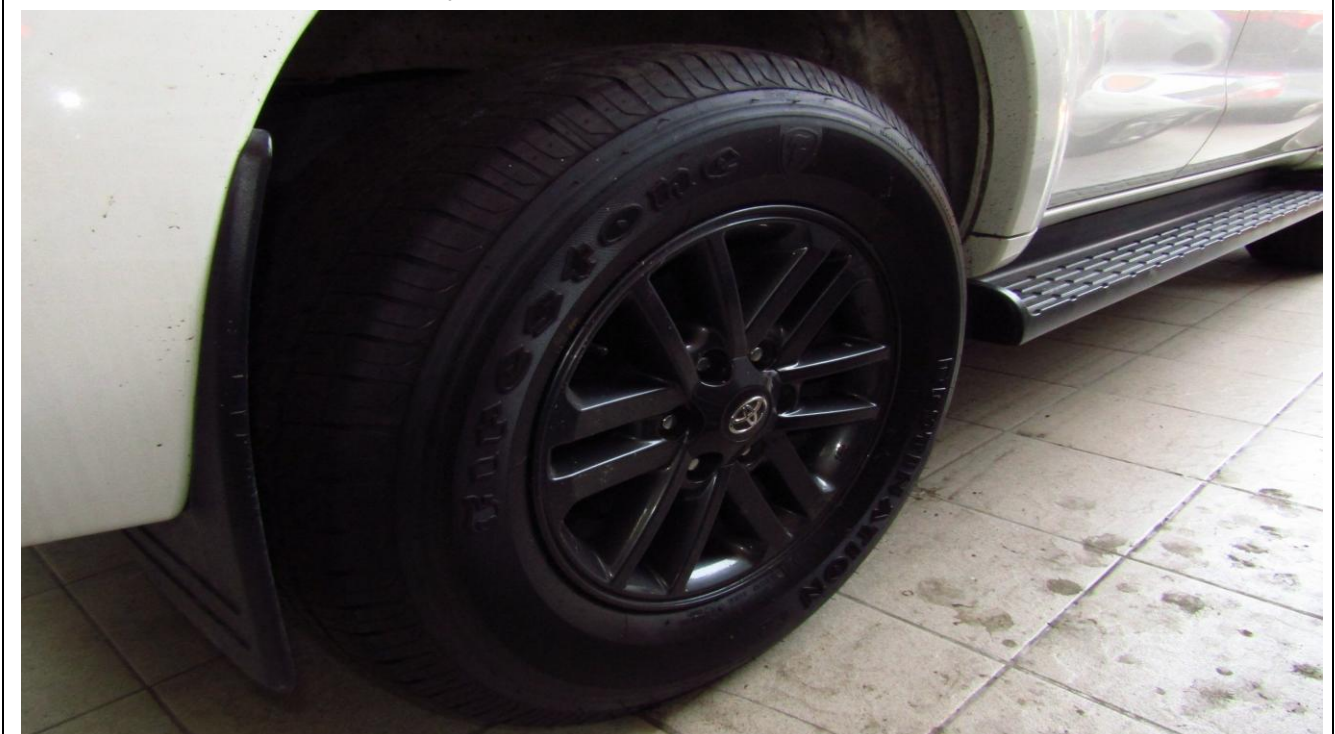
ภาพโดยรวมของยาง ล้อ และ เบรค - Tyres, Wheels & Brakes Visual Details:

จานเบรค Brake Discs (Front/Rear)	ควรเจียจานเบรคครั้งต่อไปที่เปลี่ยนผ้าเบรค
