# Vehicle Inspection Report

## สรุปผลการตรวจสอบ (Inspection Summary)

ยี่ห้อ/รุ่น (Brand/Model): FORD RANGER HI-RIDER 4DR A/T	วันที่ตรวจสอบรถยนต์ (Date of Inspection): 26-11-63
หมายเลขตัวถัง (VIN): MNBUMF040JW891373	เลขคำขอบริการ (Job No.): I020/0146-12
หมายเลขเครื่องยนต์ (Engine No.): YM2QW891373	Vehicle Picture:  
ปีที่ผลิต (Build Date): 2018	
สีรถ (Color): ส้ม	
ระยะการใช้งาน(Mileage): 58,191 กม.	
หมายเลขทะเบียน (No. Plate): 1 ขน 8309 กทม.	
วันครบกำหนดชำระภาษี (Registration Expiry): -	
ชื่อลูกค้า (Customer Name): @1กฤษ (ศูนย์รวมรถบ้านรามอินทราซอย5)ตลาดรถกลางคืน	
ที่อยู่(Address): รามอินทรา ซอย5	
โทรศัพท์ (Tel): 081-3444422	
สถานที่ตรวจสอบรถ (Inspection Place): @1กฤษ (ศูนย์รวมรถบ้านรามอินทราซอย5)ตลาดรถกลางคืน

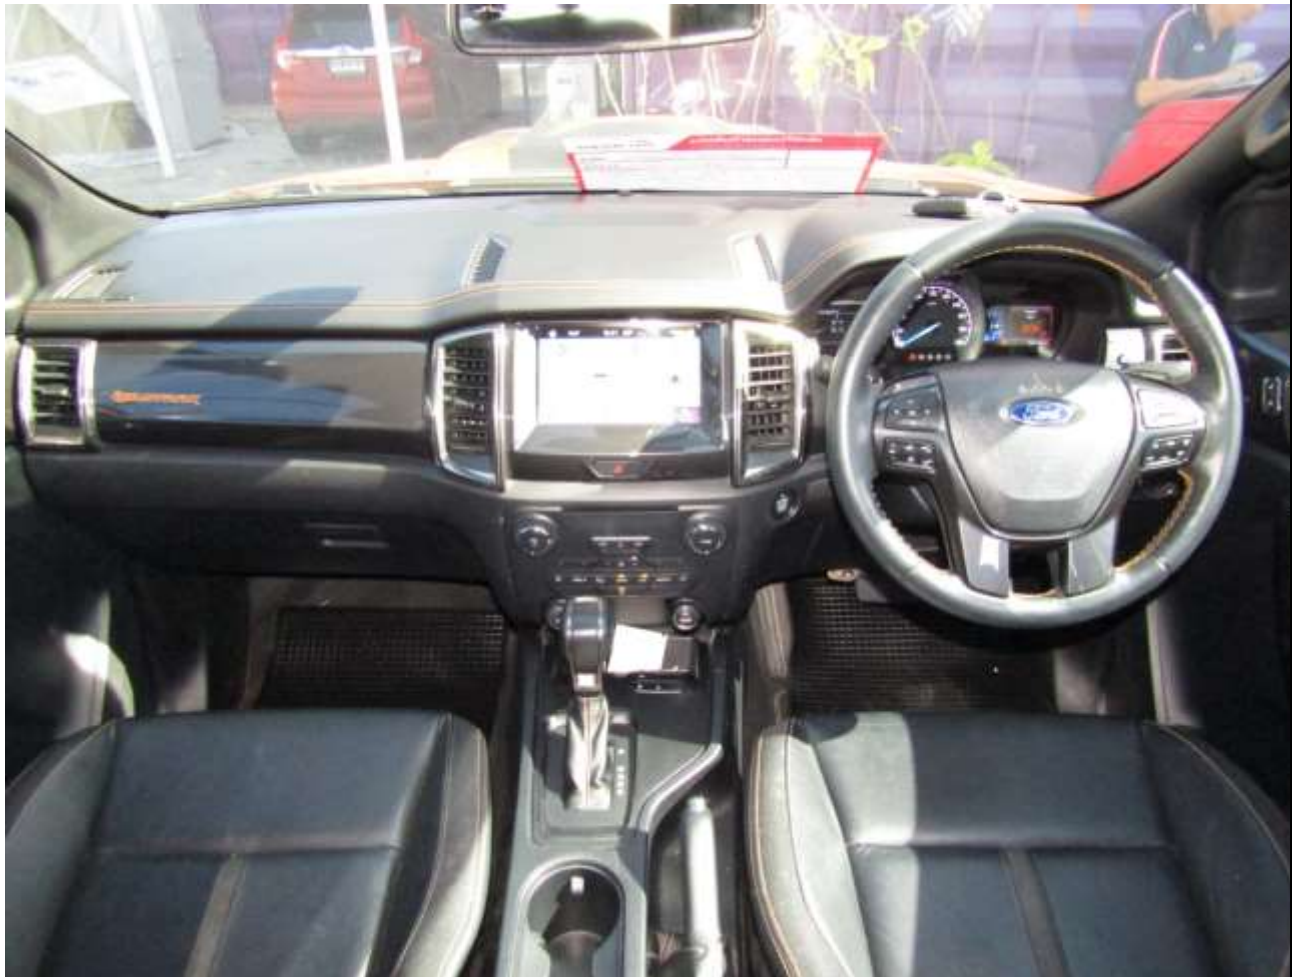
### ภาพภายในด้านหน้า หลัง และ จุดบกพร่อง - Interior Visual Details (Front, Rear and/or Defect):

ที่นั่ง สภาพ Seat Appearance	สภาพดีตามอายุการใช้งาน

การทำงาน การปรับ และการล็อก เบาะ Seat Adjust functional	ทำงานได้ดี

สภาพ รางได้เบาะ Seat slide adjust rail	สภาพดีตามอายุการใช้งาน

เข็มขัดนิรภัย Seat Belts	สภาพดีตามอายุการใช้งาน
