## Vehicle Inspection Report สรุปผลการตรวจสอบรถ (Inspection Summary)

เลขคำขอบริการ (Job No.) :: I022/0084-3

Jun 9, 2022

FORD Everest 2.0 Titanium+ AT

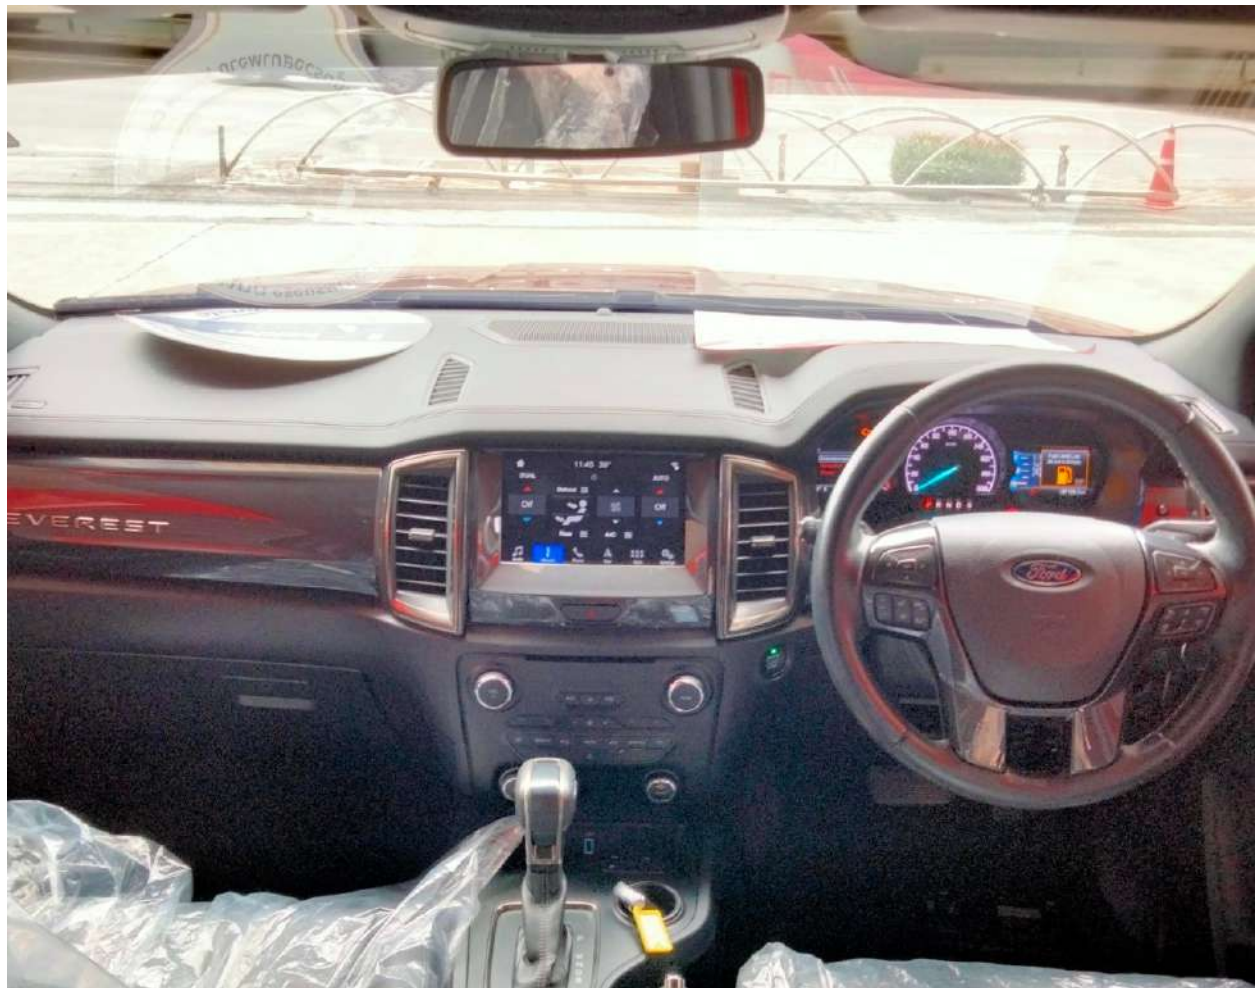
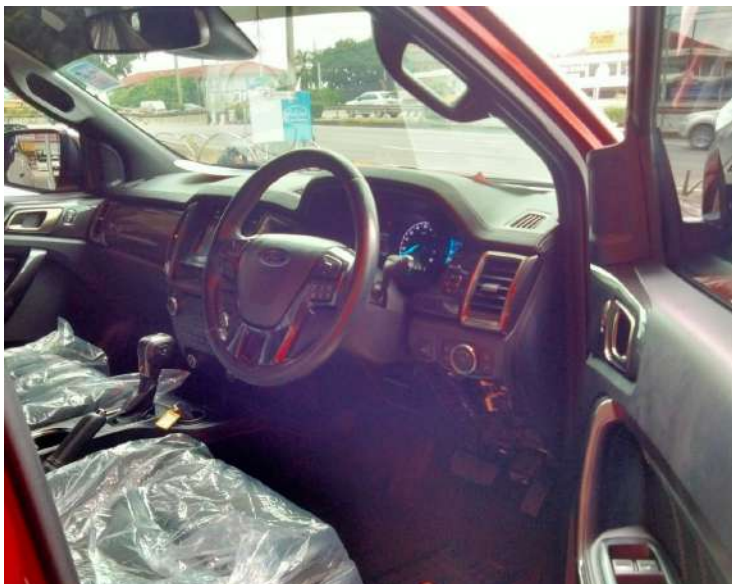
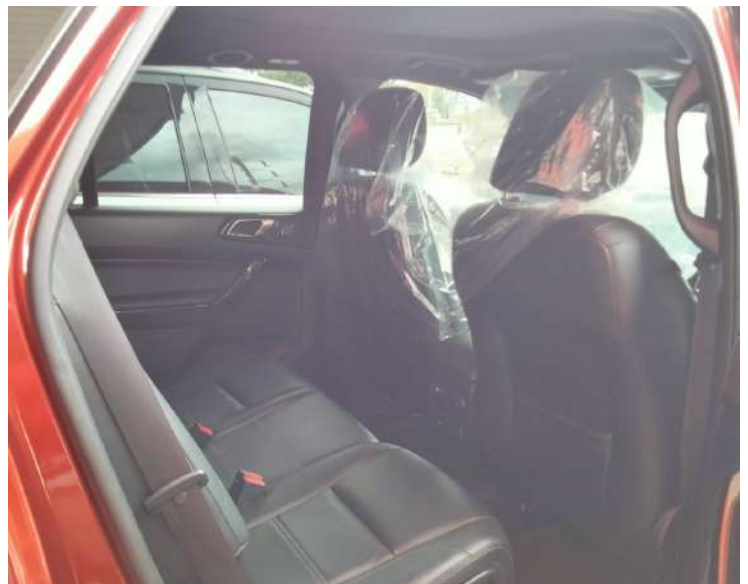
### ภาพภายใน

รถสภาพดี โครงสร้างไม่เคยมีอุบัติเหตุ ไม่เคยจมน้ำ และไฟไหม้

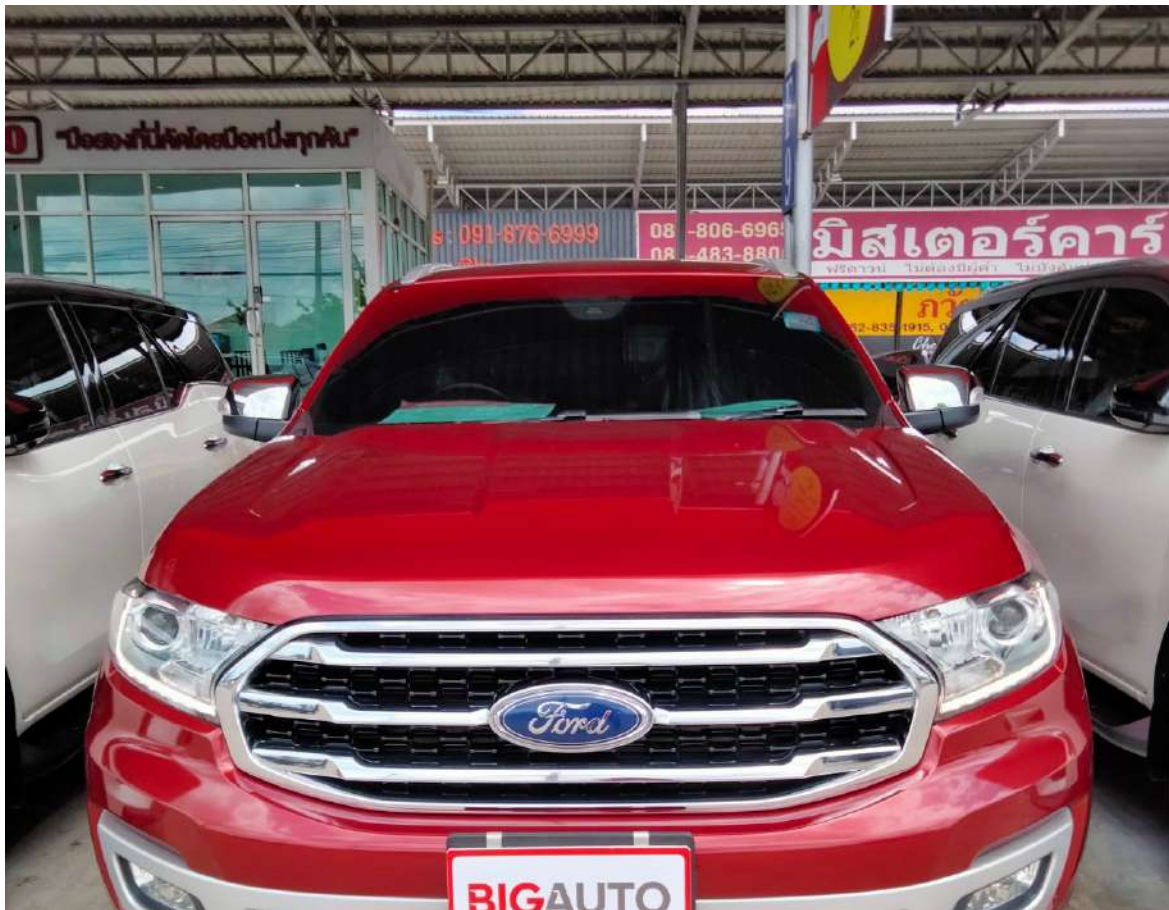
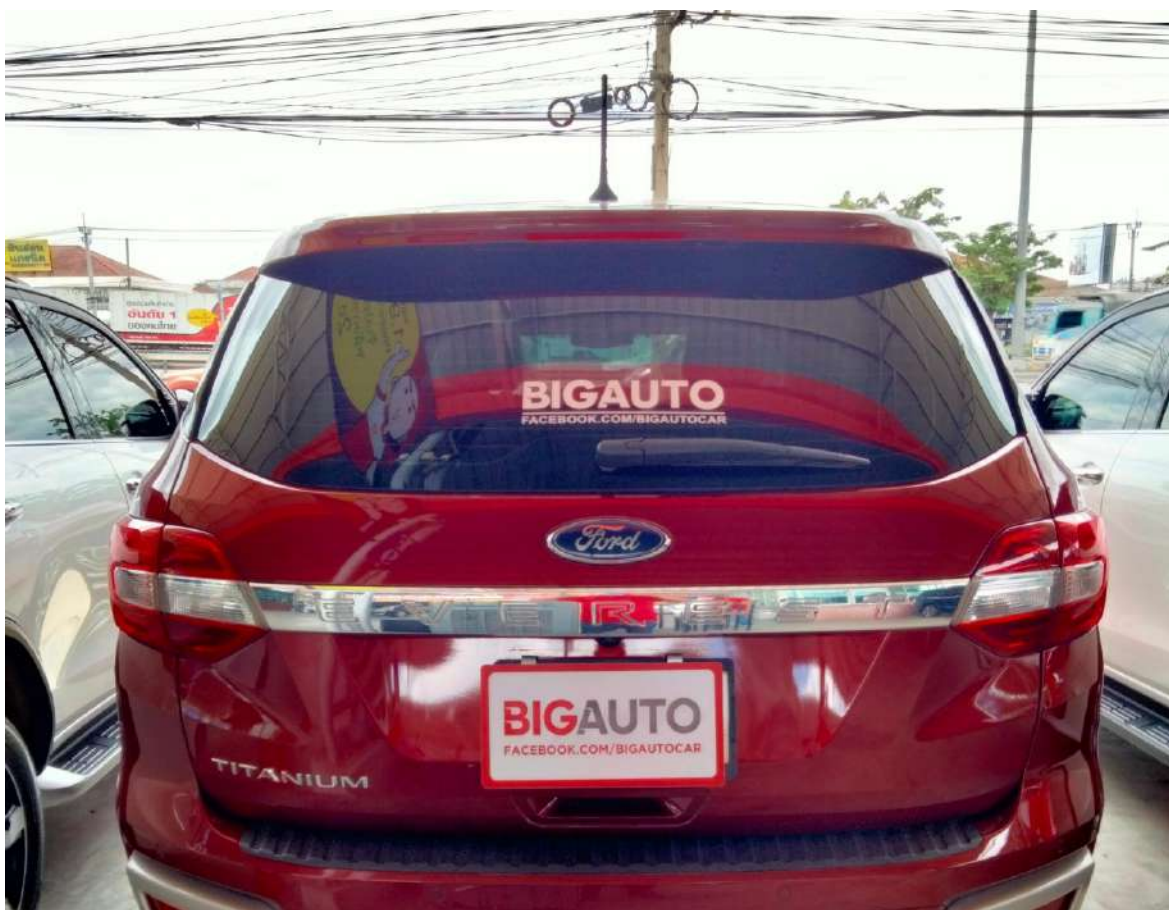
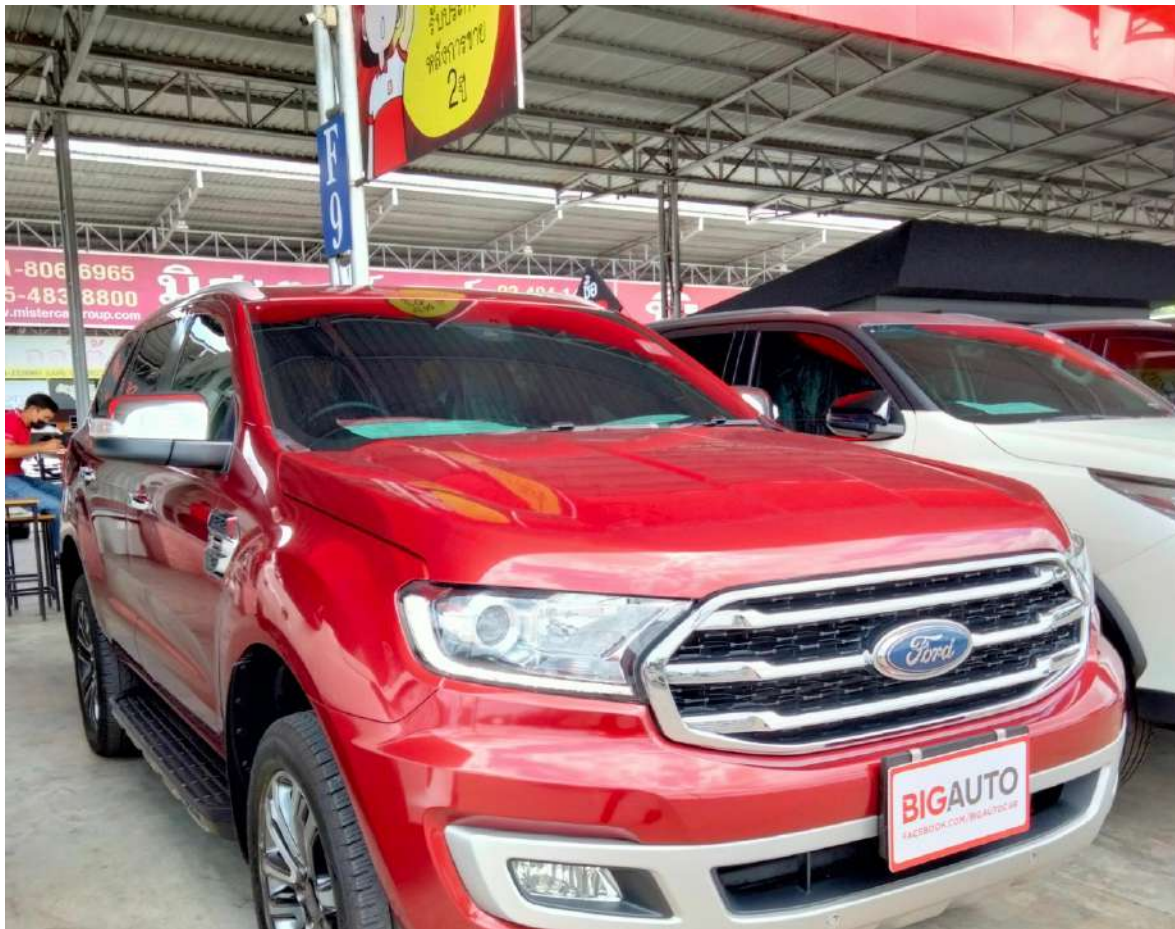
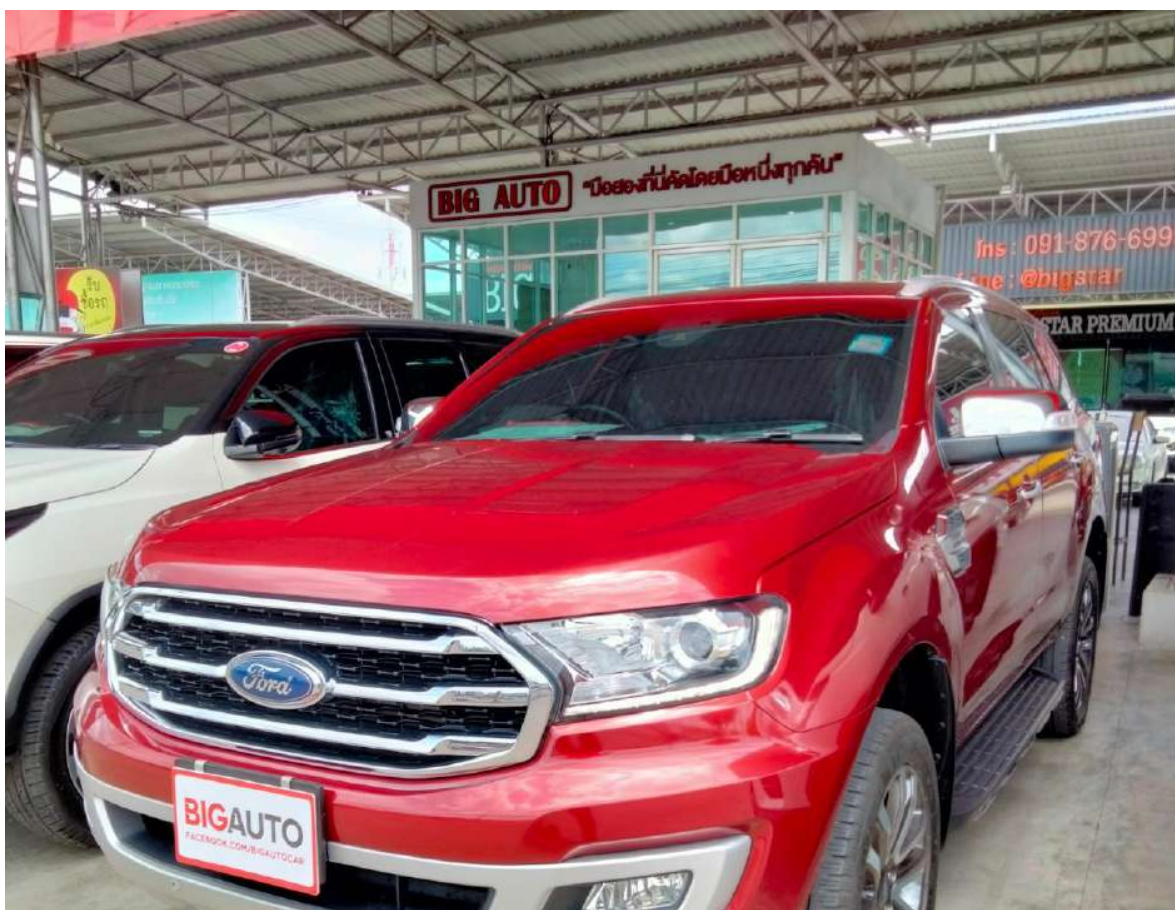
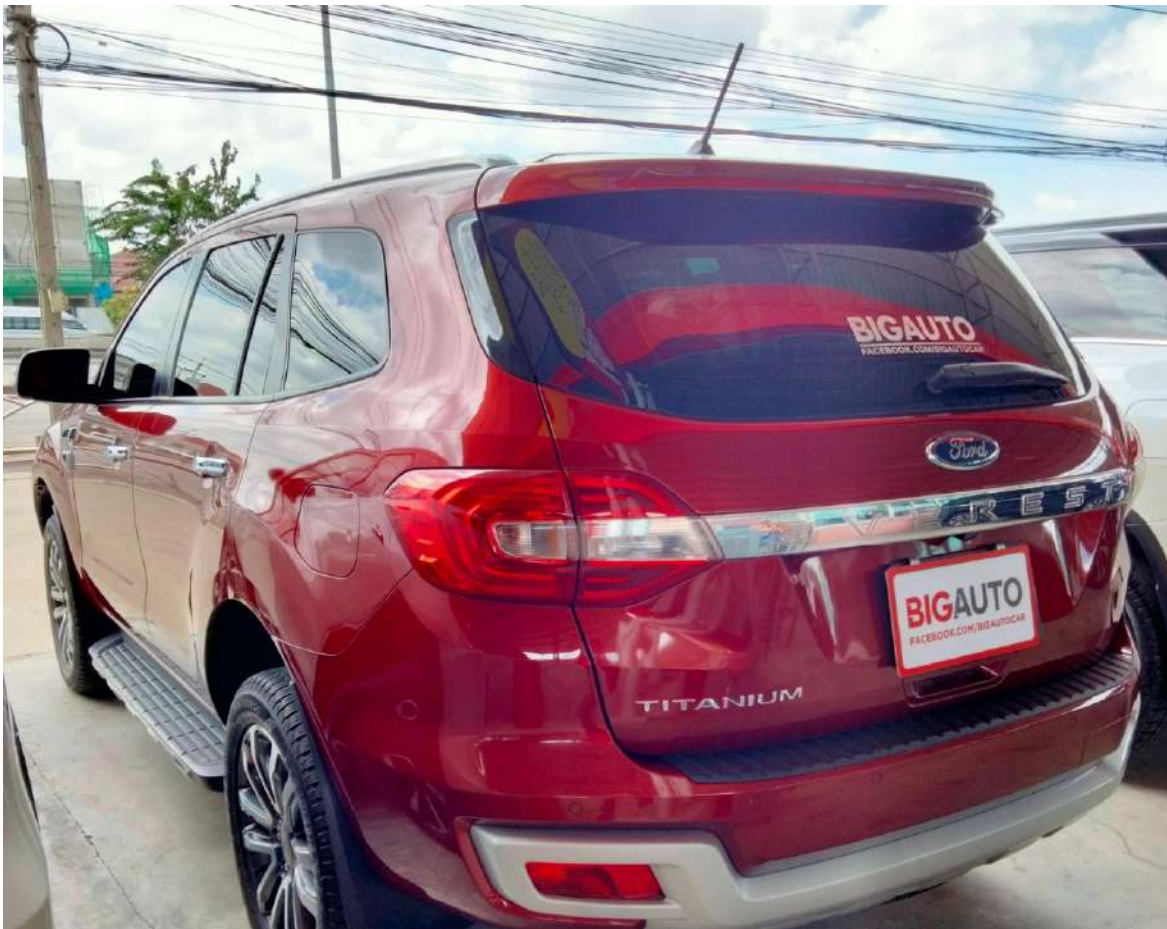
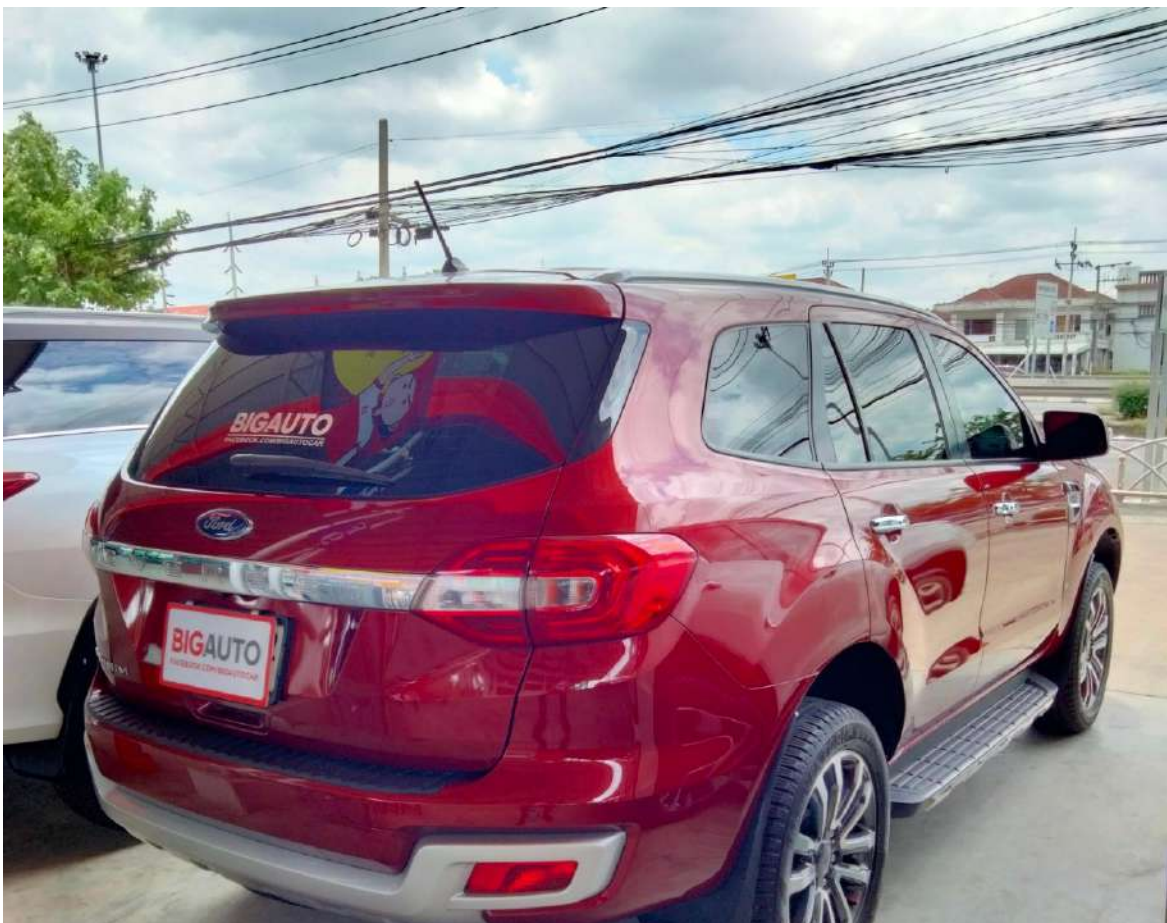
### ภาพภายนอก

รถสภาพดี โครงสร้างไม่เคยมีอุบัติเหตุ ไม่เคยจมน้ำ และไฟไหม้

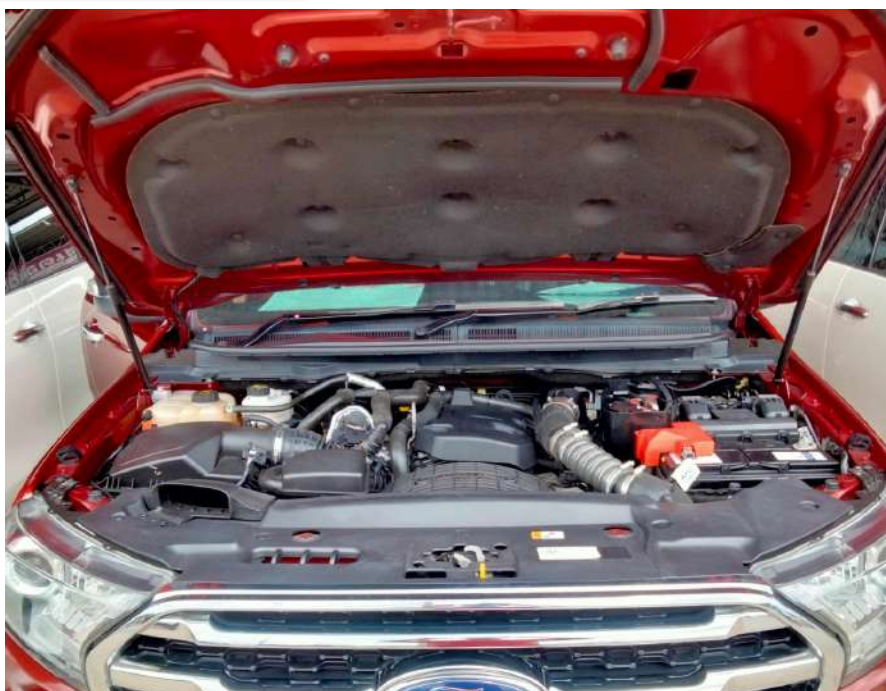
### ภาพห้องเครื่อง

เครื่องยนต์สมบูรณ์ ไม่มีรอยรั่วซึม

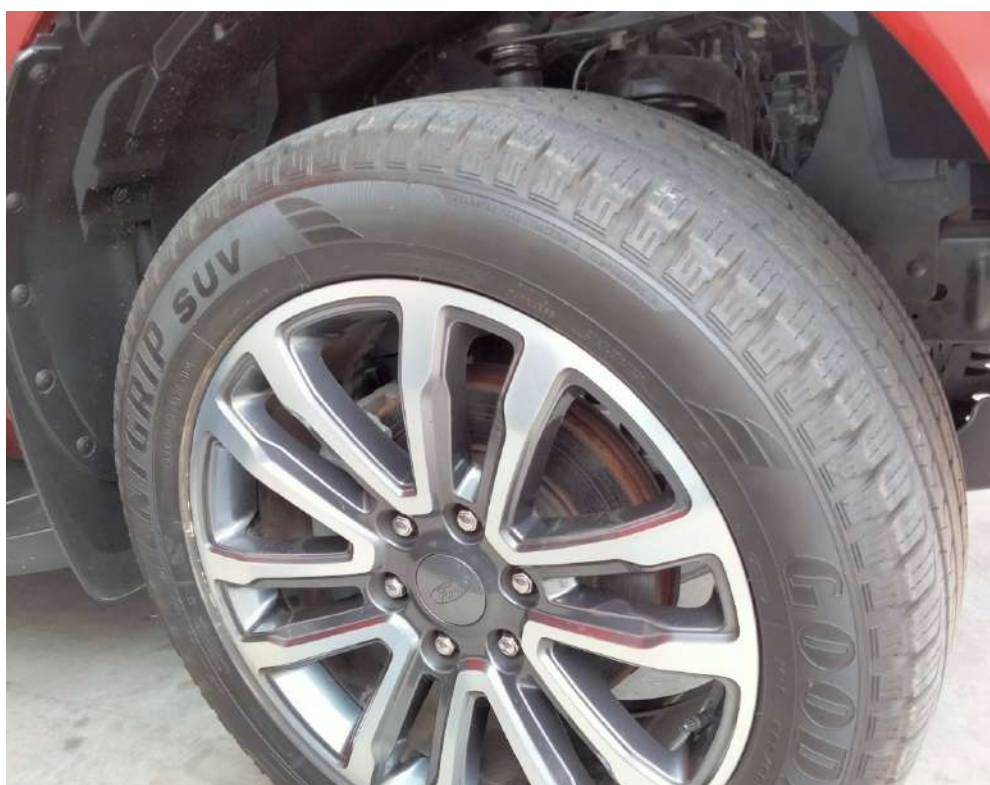
#### ขอบยาง ล้อ

ยางสภาพดีพร้อมใช้งาน 11/20
