I022/0114-5

Ford Everest 2.2 Titanium SUV

Nov 14, 2022

## Vehicle Inspection Report สรุปผลการตรวจสอบสภาพ (Inspection Summary)

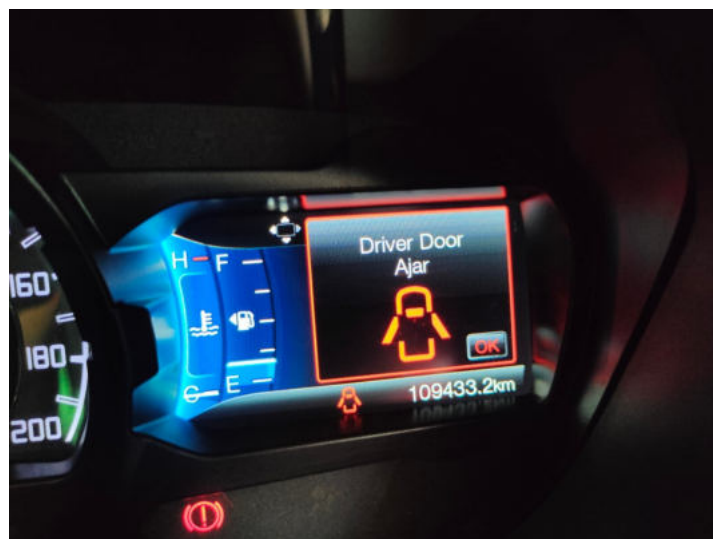
### รูปเลขไมล์ (Mileage Picture): ▾

109433

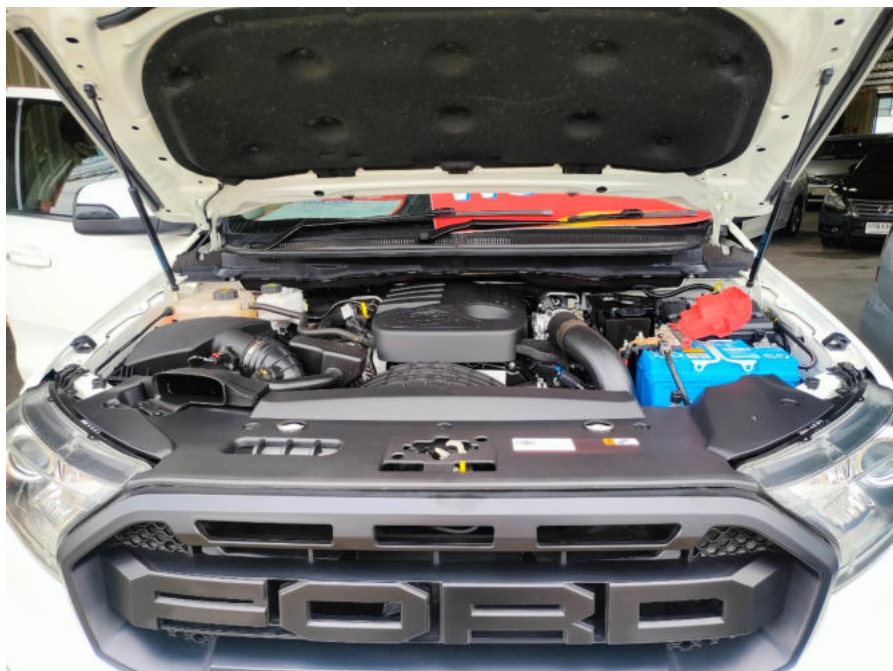
### ภาพห้องเครื่อง

| Voltage | 12.28 | V |
| State of Health | 29 | % |
| Status | Replace | |

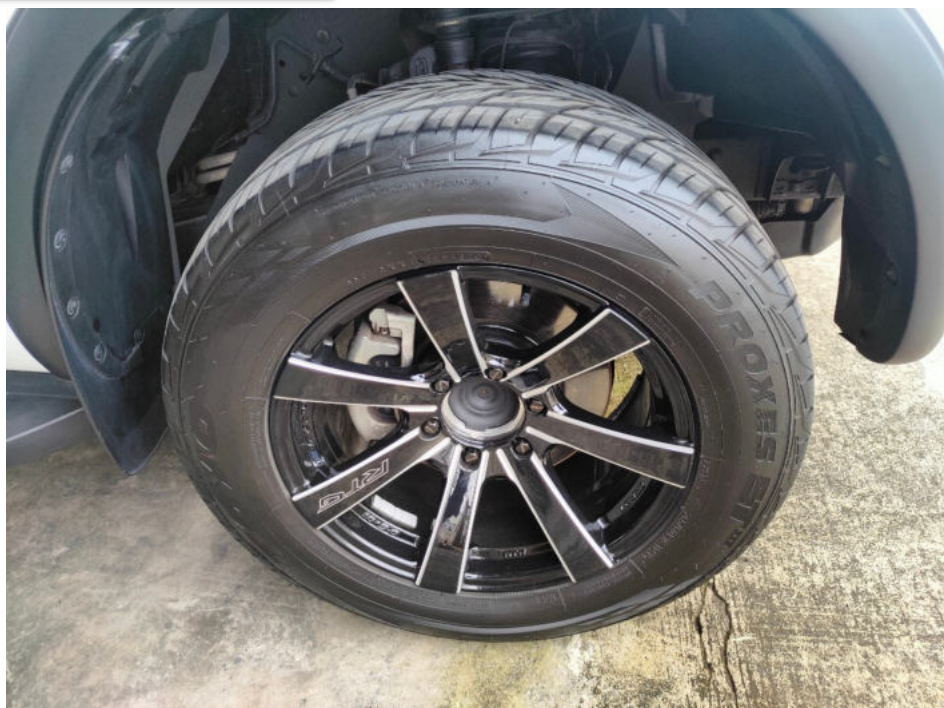
#### ขอบยาง ล้อ

48/20

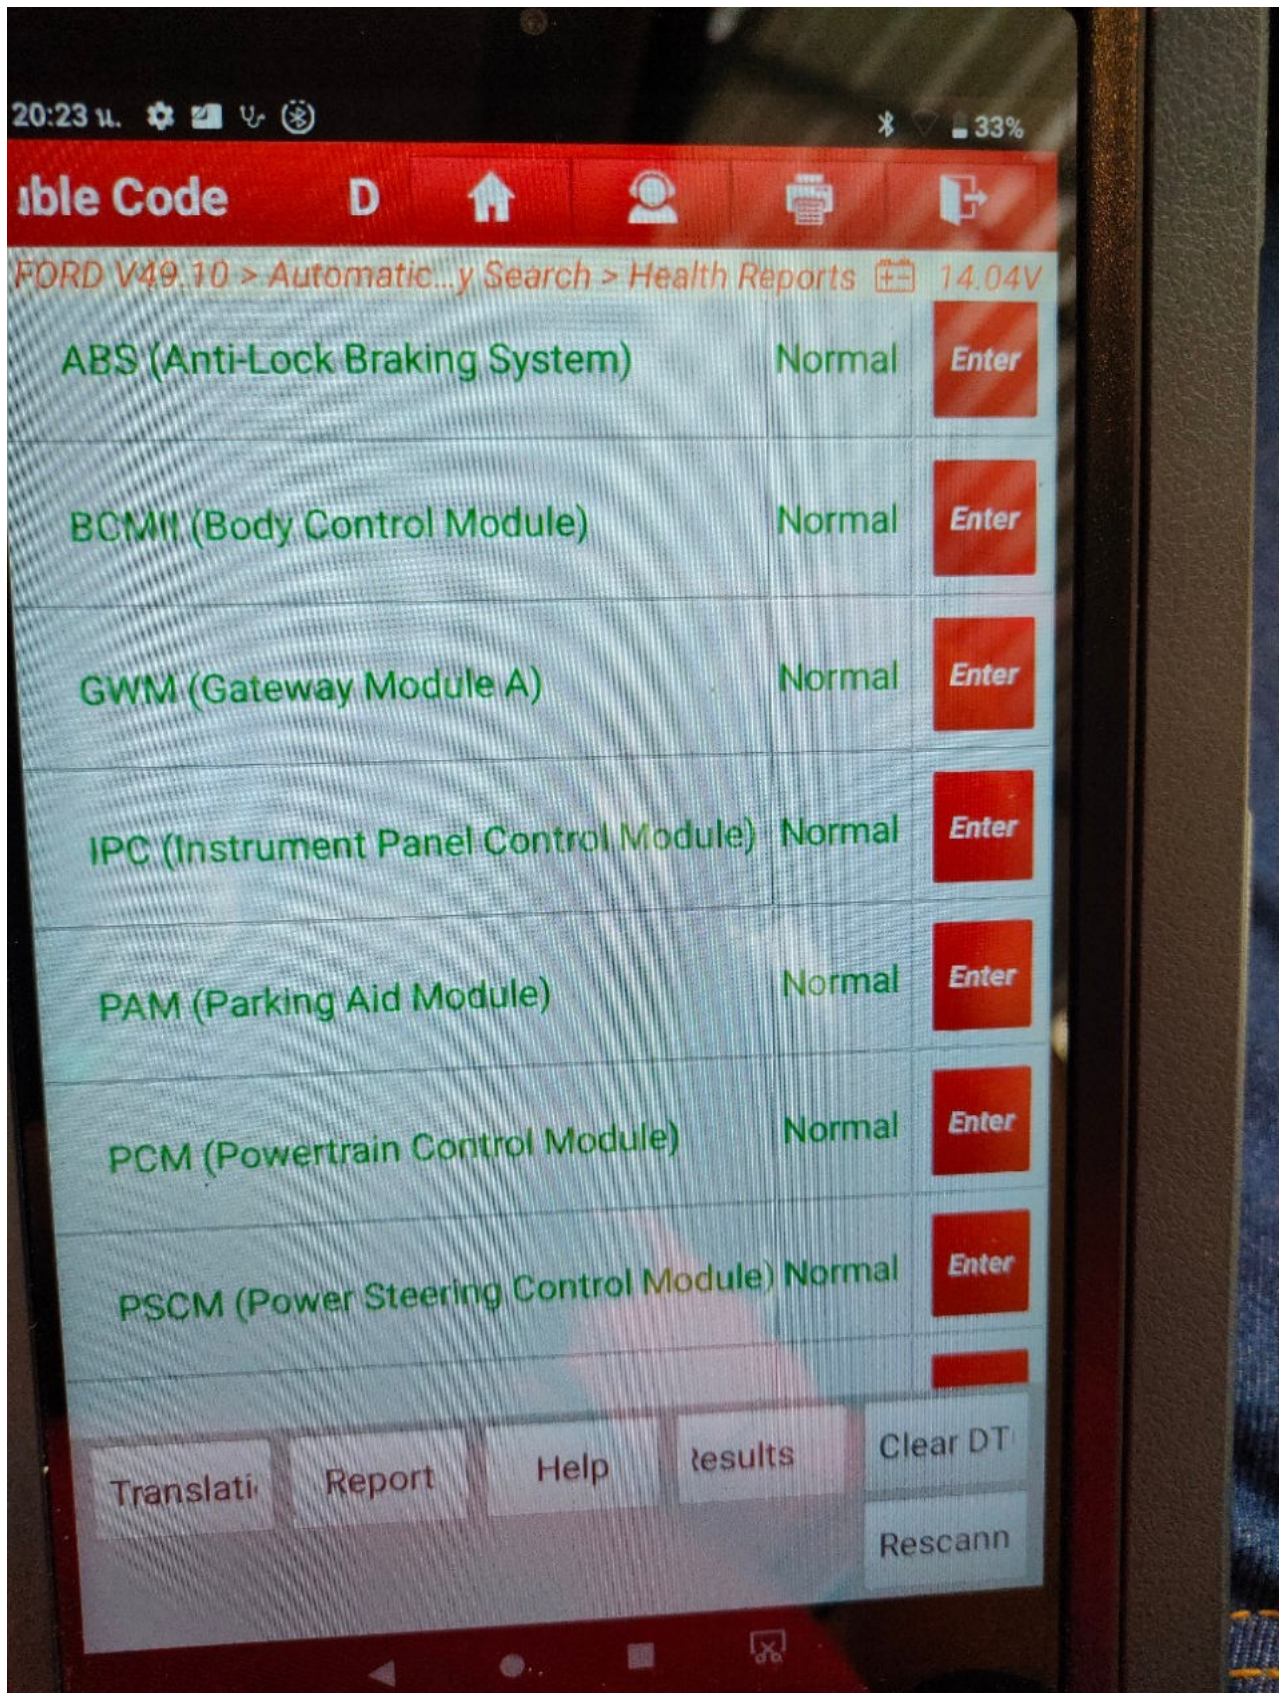
ภาพ OBD

ดี (Good)
