# Vehicle Inspection Report

ยี่ห้อ/รุ่น (Brand/Model): NISSAN ALMERA 1.2 AT	วันที่ตรวจสอบรถยนต์ (Date of Inspection): 23-1-62
หมายเลขตัวถัง (VIN): MNTBAAN17Z0036638	เลขคำขอบริการ (Job No.): I019/002-006
หมายเลขเครื่องยนต์ (Engine No.): HR12-514541A	Vehicle Picture:  
ปีที่ผลิต (Build Date): 2012	
สีรถ (Color): น้ำตาล	
ระยะทางการใช้งาน (Mileage): 45,489 ก.ม.	
หมายเลขทะเบียน (No. Plate): ขห 2778	
วันครบกำหนดชำระภาษี (Registration Expiry): 17 ก.ย. 62	
ชื่อลูกค้า Customer Name: REGENT HOME CAR รีเจนท์ โฮม คาร์	
ที่อยู่ (Address): รัชดาฯ-ห้วยขวาง-ลาดพร้าว-เพชรบุรีตัดใหม่	
โทรศัพท์ (Tel):	
สถานที่ตรวจสอบรถ (Inspection Place): REGENT HOME CAR รีเจนท์ โฮม คาร์

ข้อคิดเห็นทั่วไป (General Comments):  
 รถสภาพดี โครงสร้างไม่เคยอุบัติเหตุ ไม่เคยจมน้ำและไฟไหม้

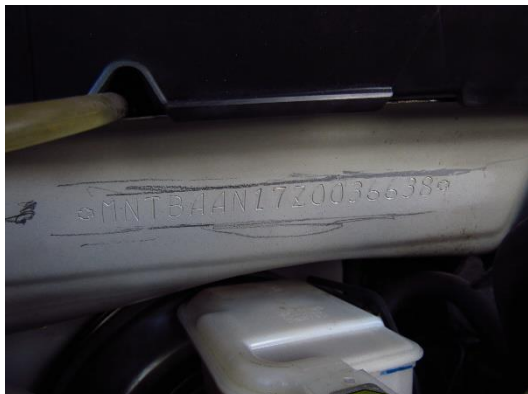
รูปเลขตัวถัง (VIN Picture):

สี น้ำตาล เลขตัวรถ MNTBAAN17Z0036638 อยู่ที่ กระจึงหน้าตอนใน

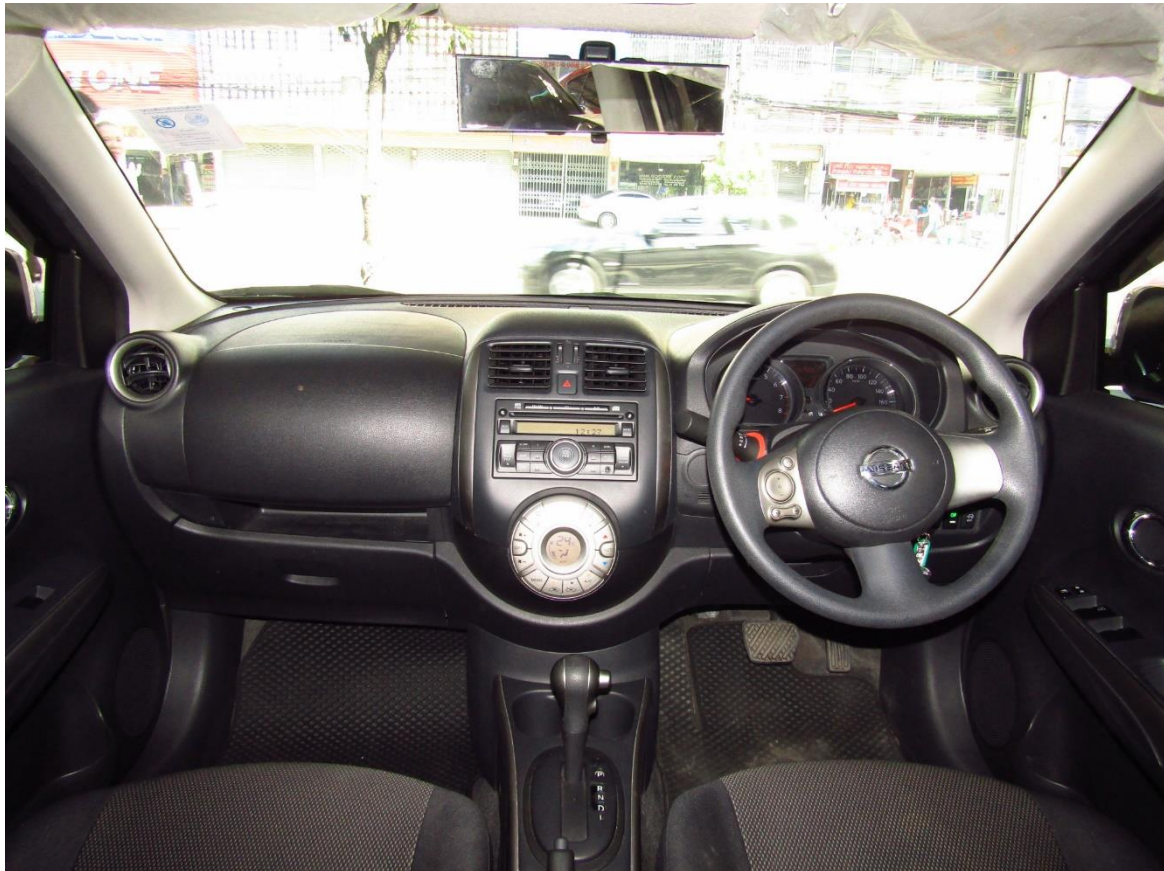
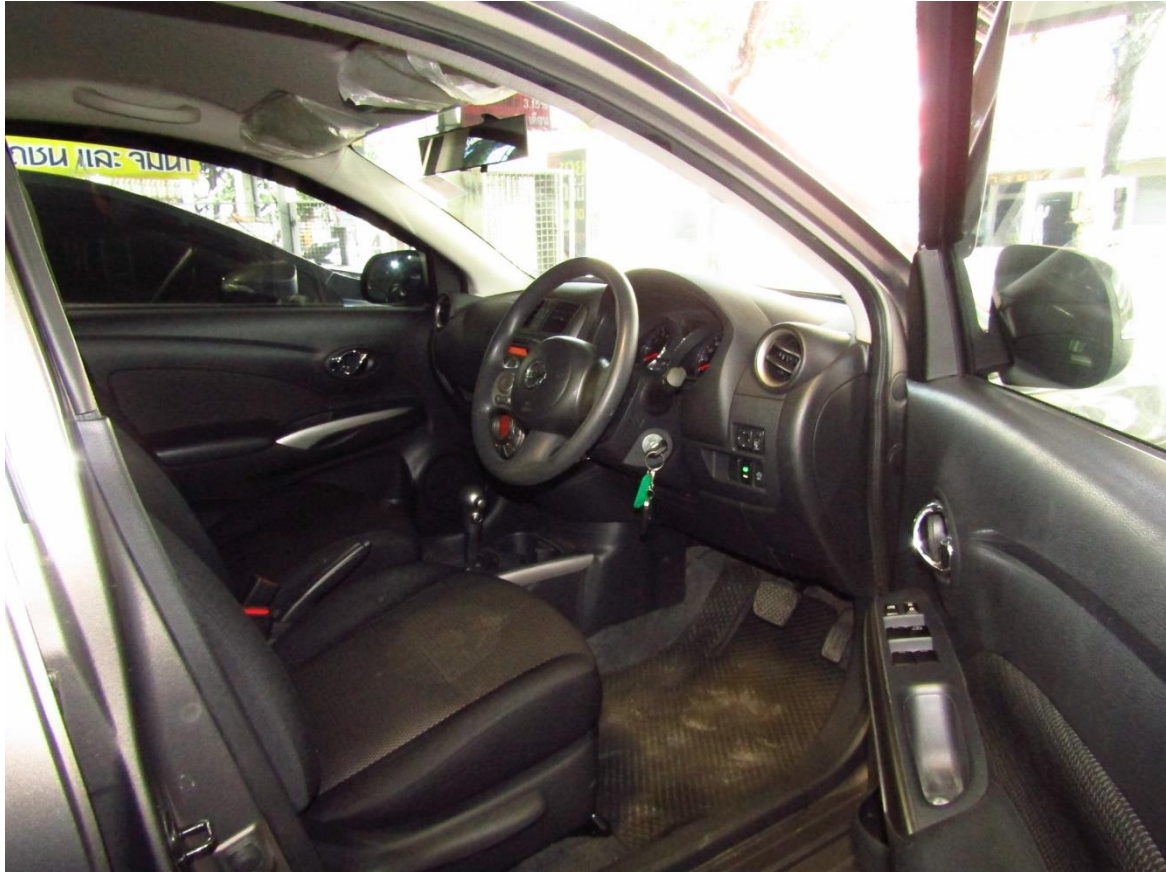
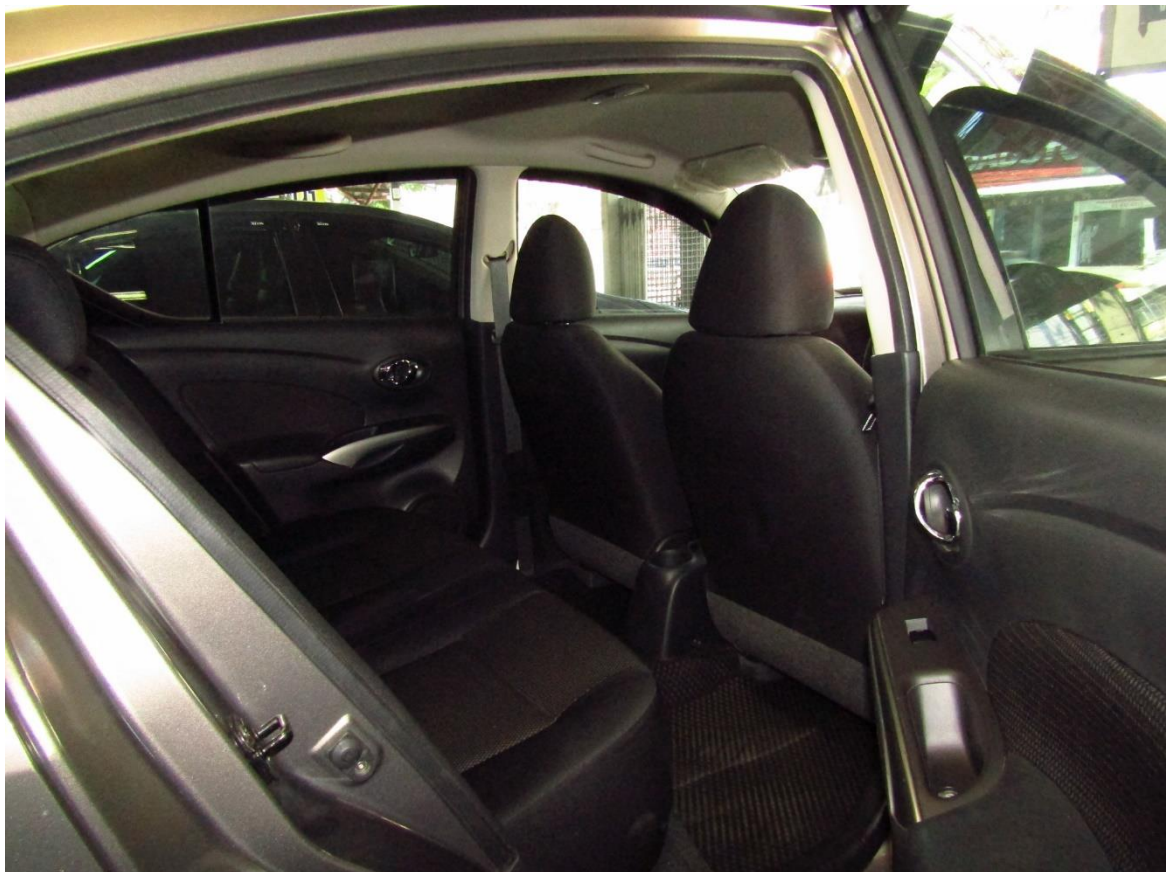
### ภาพภายในด้านหน้า หลัง และ จุดบกพร่อง - Interior Visual Details (Front, Rear and/or Defect):

ที่นั่ง สภาพ Seat Appearance	สภาพตามอายุการใช้งาน
 	การทำงาน การปรับ และการล็อก เบาะ Seat Adjust functional	ทำงานได้ดี
 	สภาพ รางใต้เบาะ Seat slide adjust rail	สภาพตามอายุการใช้งาน
 	เข็มขัดนิรภัย Seat Belts	สภาพตามอายุการใช้งาน
 	แผงคอนโซล Other Trims	สภาพตามอายุการใช้งาน
 	เครื่องเสียงภายในรถ Radio/ Multiplayer	เปิด-ปิด ปกติ
 	ลำโพง Speaker working	ทำงานปกติ
 	ไล่ฝ้ากระจกหลัง Rear Window Demister	สภาพดีไม่พบรอยขาด
 	อุปกรณ์ปรับอากาศทำความเย็นและ ความร้อน Air Condition/Heater	แอร์เย็น ทำงานปกติ
 	ชุดปัดน้ำฝน และระบบฉีดน้ำกระจก Washers & Wipers	ทำงานปกติ
 	แตร Horn	ทำงานปกติ
 	บานพับ และกลอนประตู Doors, Locks & Hinges	สภาพเหมาะสมกับอายุการใช้งาน
 	การเปิดประตูจากด้านใน Door Handle (inside)	ทำงานได้ดี
 	สภาพยางขอบประตู Weather Strip	สภาพเหมาะสมกับอายุการใช้งาน
 	การทำงานของกระจก Window Operation	ทำงานเปิด-ปิด ปกติ

หน้าปัดและมาตรวัด ปกติ หรือ มีไฟ โชว์หรือไม่ Dash Warning Lights & Gauges	ไม่มี
 	การวินิจฉัยผ่านทาง OBD On-Board Diagnostics (OBD)	ปกติ

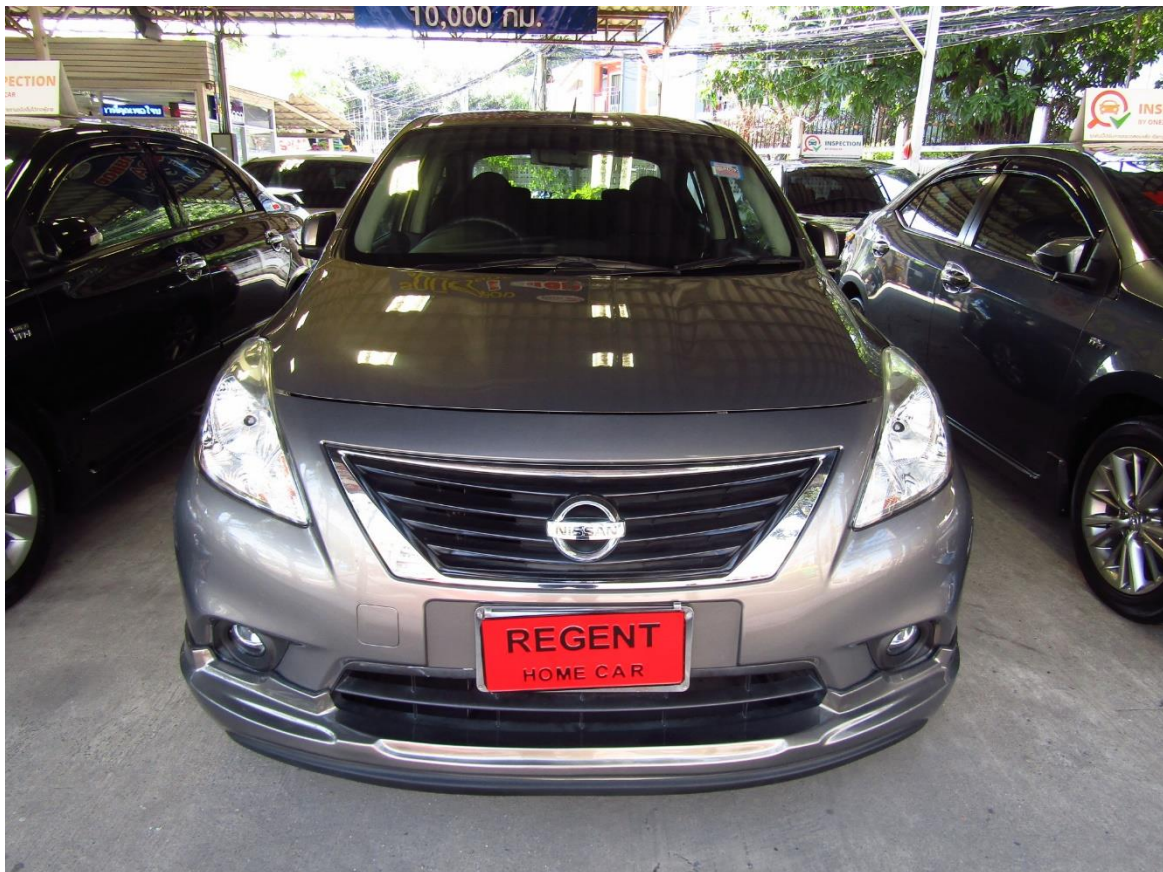
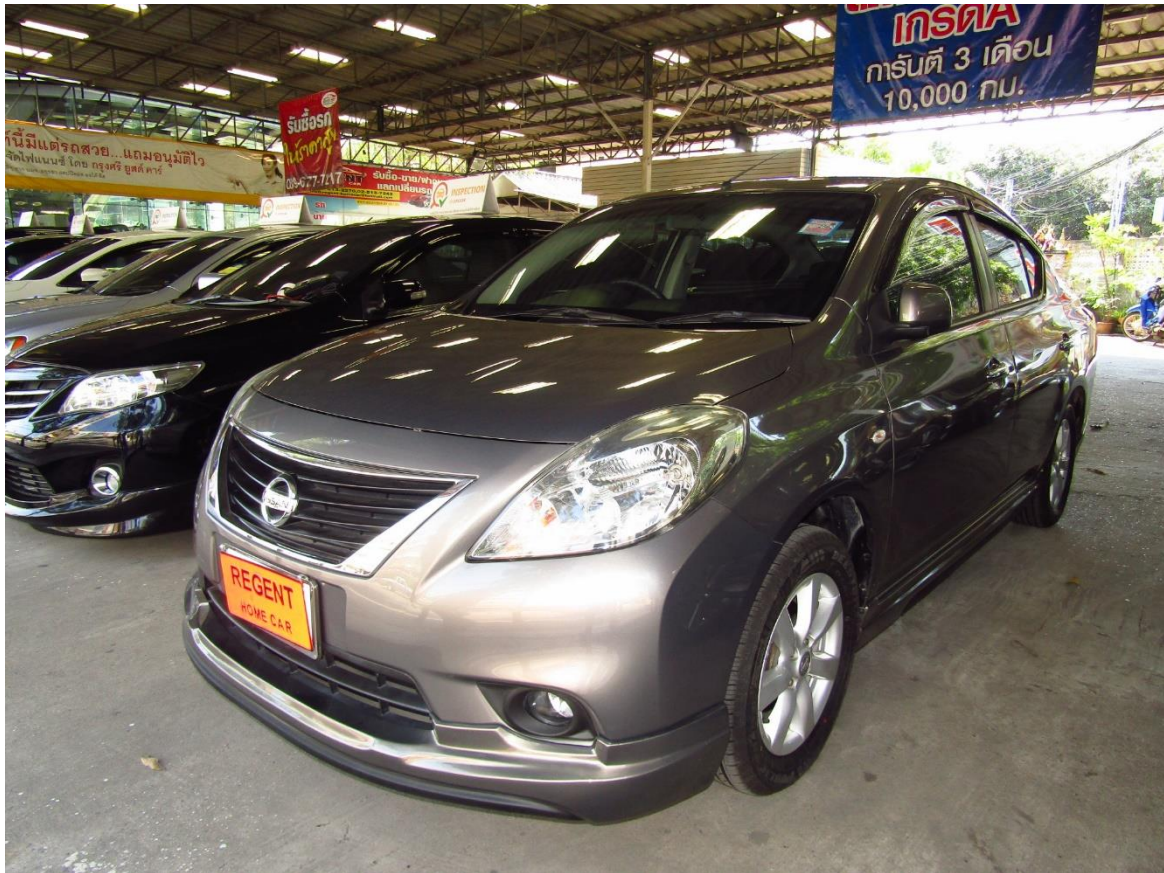
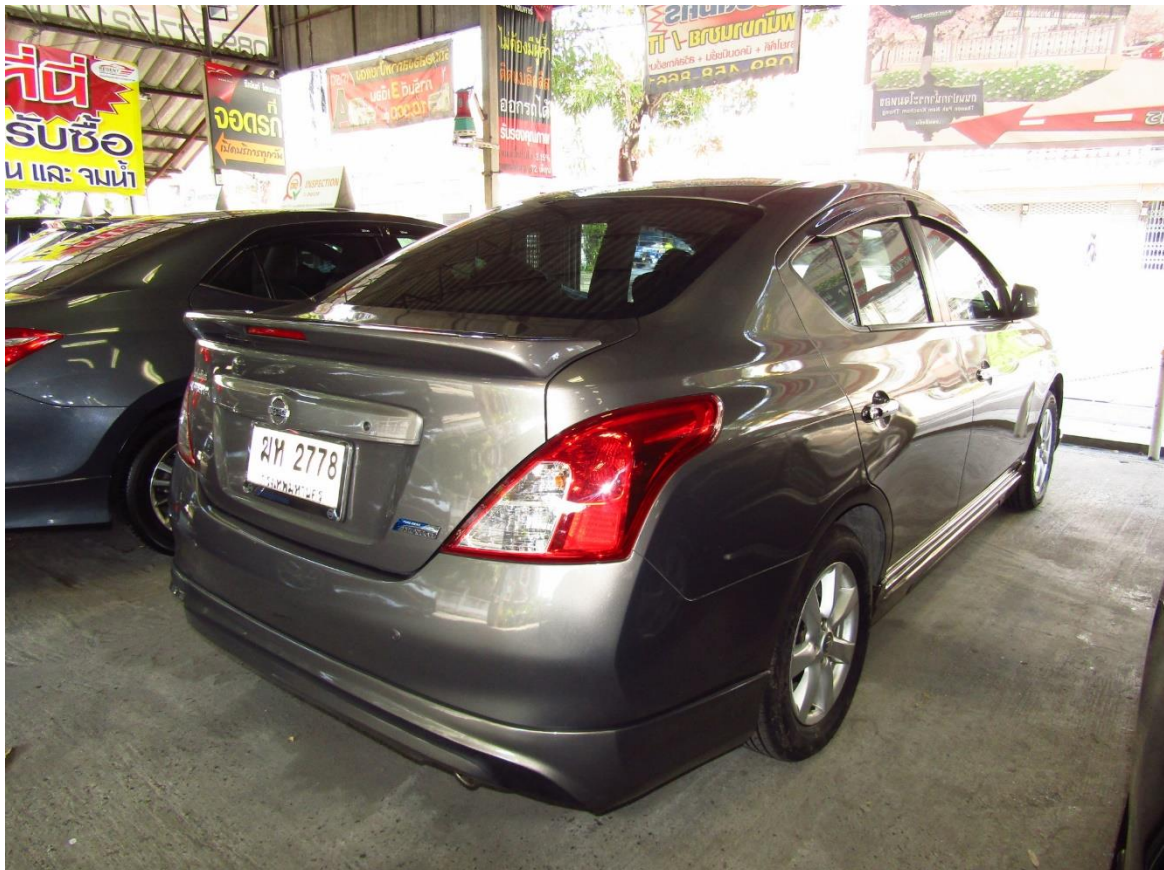
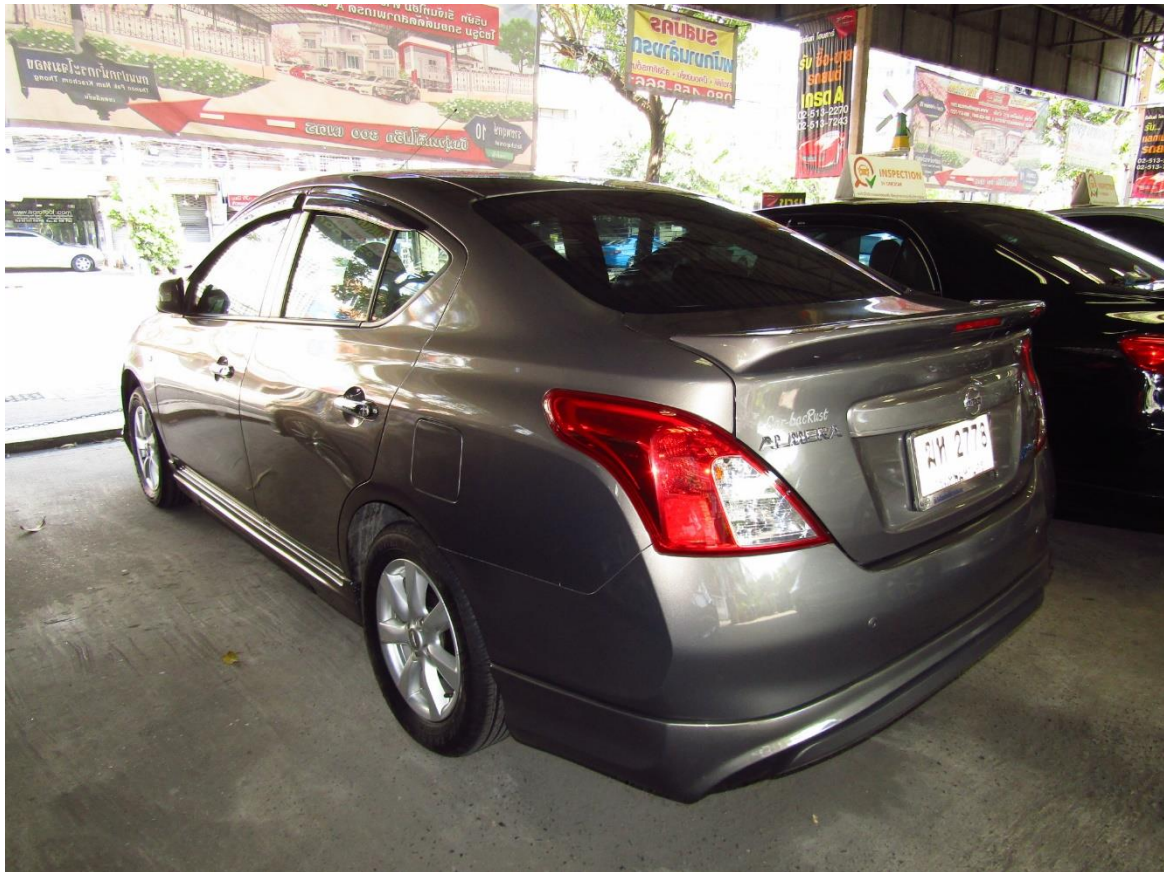
### ภาพภายนอก - Exterior Visual Details:

กันชนหน้า Front Bumper	สภาพดี
 	คาน รับกันชนหน้า (ขวา) Front Side Member (Right) Appearance	สภาพดี
 	คาน รับกันชนหน้า (ซ้าย) Front Side Member (Left) Appearance	สภาพดี
 	กระจังหน้ารถ Front Grill	สภาพดี
 	ชุดคานหน้ารับหม้อน้ำ Radiator Core Support	สภาพดี
 	ฝากระโปรงหน้ารถ Bonnet	สภาพดี
 	ฝาห้องเครื่องด้านหน้า Cowl Panel Fire Wall	สภาพดี
 	กระจกบังลมหน้า Windshield	สภาพดี
 	หลังคา Roof	สภาพดี
 	สภาพ และการทำงาน หลังคาชั้นรูฟ หลังคาเปิดประทุน Sunroof/Convertible functional and appearance	N/A
 	แก้มบังโคลนหน้าขวา Front Right Wing	สภาพดี
 	ประตูหน้าขวา Front Right Door	สภาพดี
 	กระจกมองข้างขวา Right Rear Mirror	สภาพดี
 	ประตูหลังขวา Rear Right Door	สภาพดี

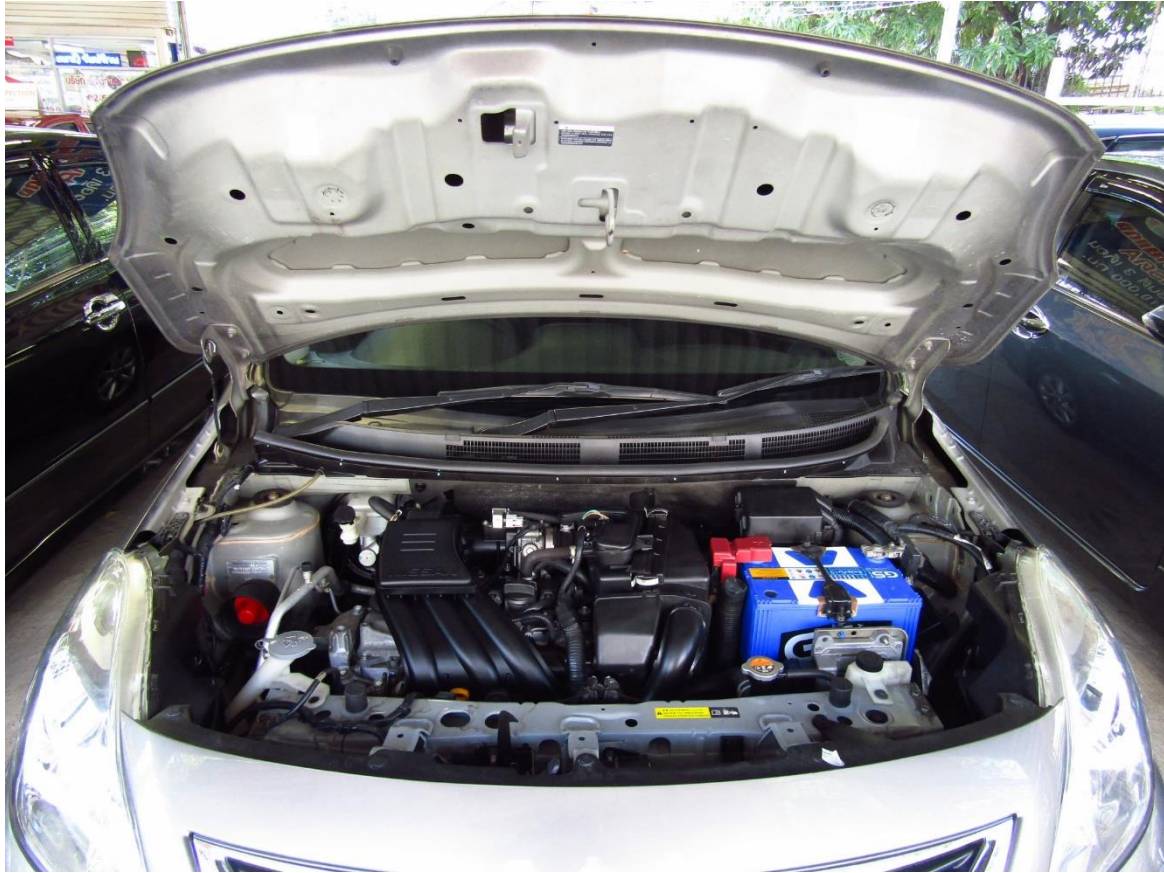
ภาพห้องเครื่อง - Engine Bay Visual Details:

เครื่องยนต์ไม่พบการรั่วซึม No any leak on engine	ใช่

การรั่วไหลของน้ำมัน Fluid Leaks	ไม่มี

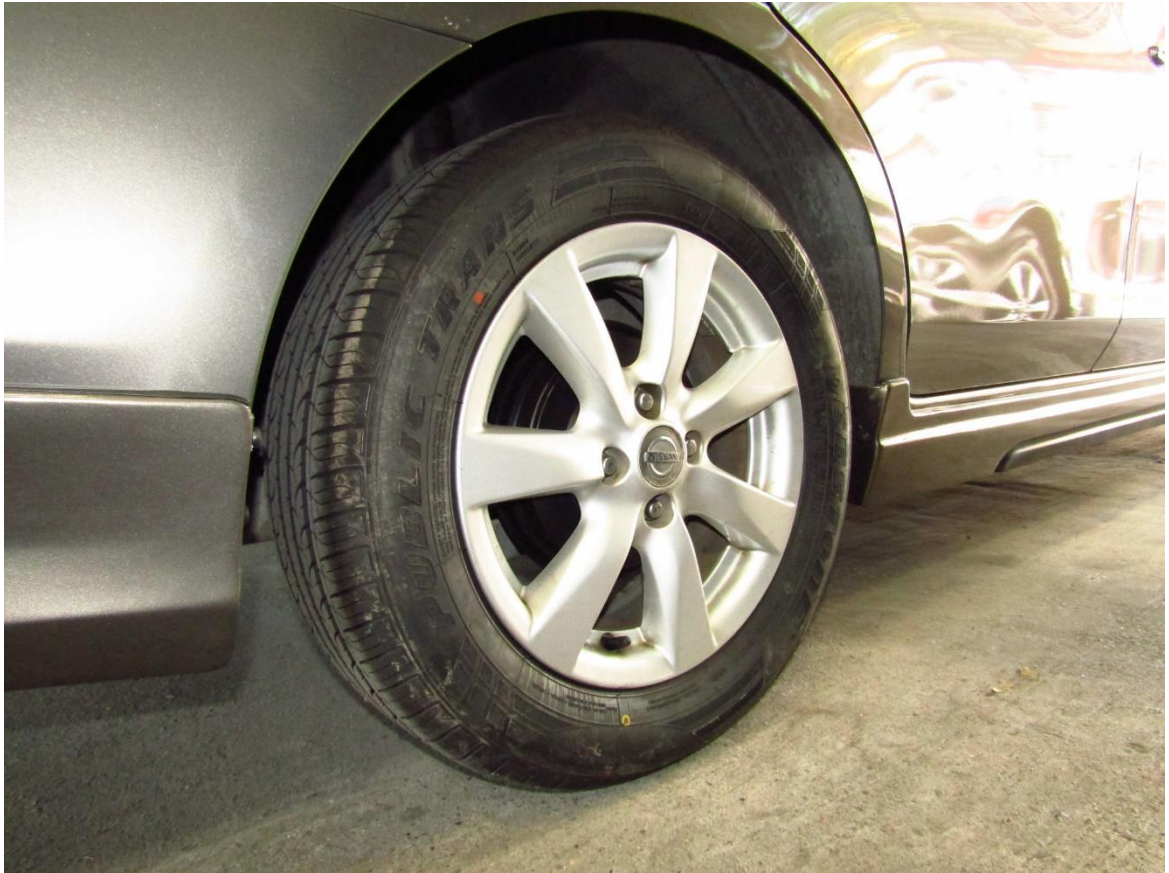
ภาพโดยรวมของยาง ล้อ และ เบรค - Tyres, Wheels & Brakes Visual Details:

สภาพยางรถยนต์, สัปดาห์/ปี ผลิต Tyres Appearance, Year	4018
 	สภาพล้อรถ Wheel Rims Appearance	สภาพตามอายุการใช้งาน
 	ยางอะไหล่ และล้อ Spare Tyre & Rim	สภาพตามอายุการใช้งาน

ผ้าดิสเบรค (หน้า/หลัง) Brake Pads (Front/Rear)	สภาพตามอายุการใช้งาน

จานดิสเบรค Brake Discs (Front/Rear)	ควรเจียจานเบรคครั้งต่อไปที่เปลี่ยนผ้าเบรค
 	ดรัมเบรคล้อหลัง Brakes and Drums any No Leakage	สภาพตามอายุการใช้งาน
