Vehicle Inspection Report

ยี่ห้อ/รุ่น (Make/Model): NISSAN NAVARA	วันที่ตรวจสอบรถยนต์ (Date of Inspection): 15.02.61
เลขตัวถัง (VIN): MNTNCGD40Z0608314	เลขคำขอบริการ (Job No.): I018/0018-0116
เลขเครื่องยนต์ (Engine No.): YD25 498586T	Vehicle Picture:

ปีผลิต (Build Date): 2013	
สี (Color): ขาว	
เลขไมล์ (Mileage): 89257	
เลขทะเบียน (No. Plate): ผศ 8303	
ทะเบียนหมดอายุ (Registration Expiry): 5 มิ.ย 61	
ชื่อลูกค้า Customer Name: วิสาร ออโต้คาร์ กัลปพฤกษ์	
ที่อยู่ (Address):	
โทรศัพท์ (Tel):	
สถานที่ตรวจสอบรถ (Inspection Place): วิสาร ออโต้คาร์ กัลปพฤกษ์

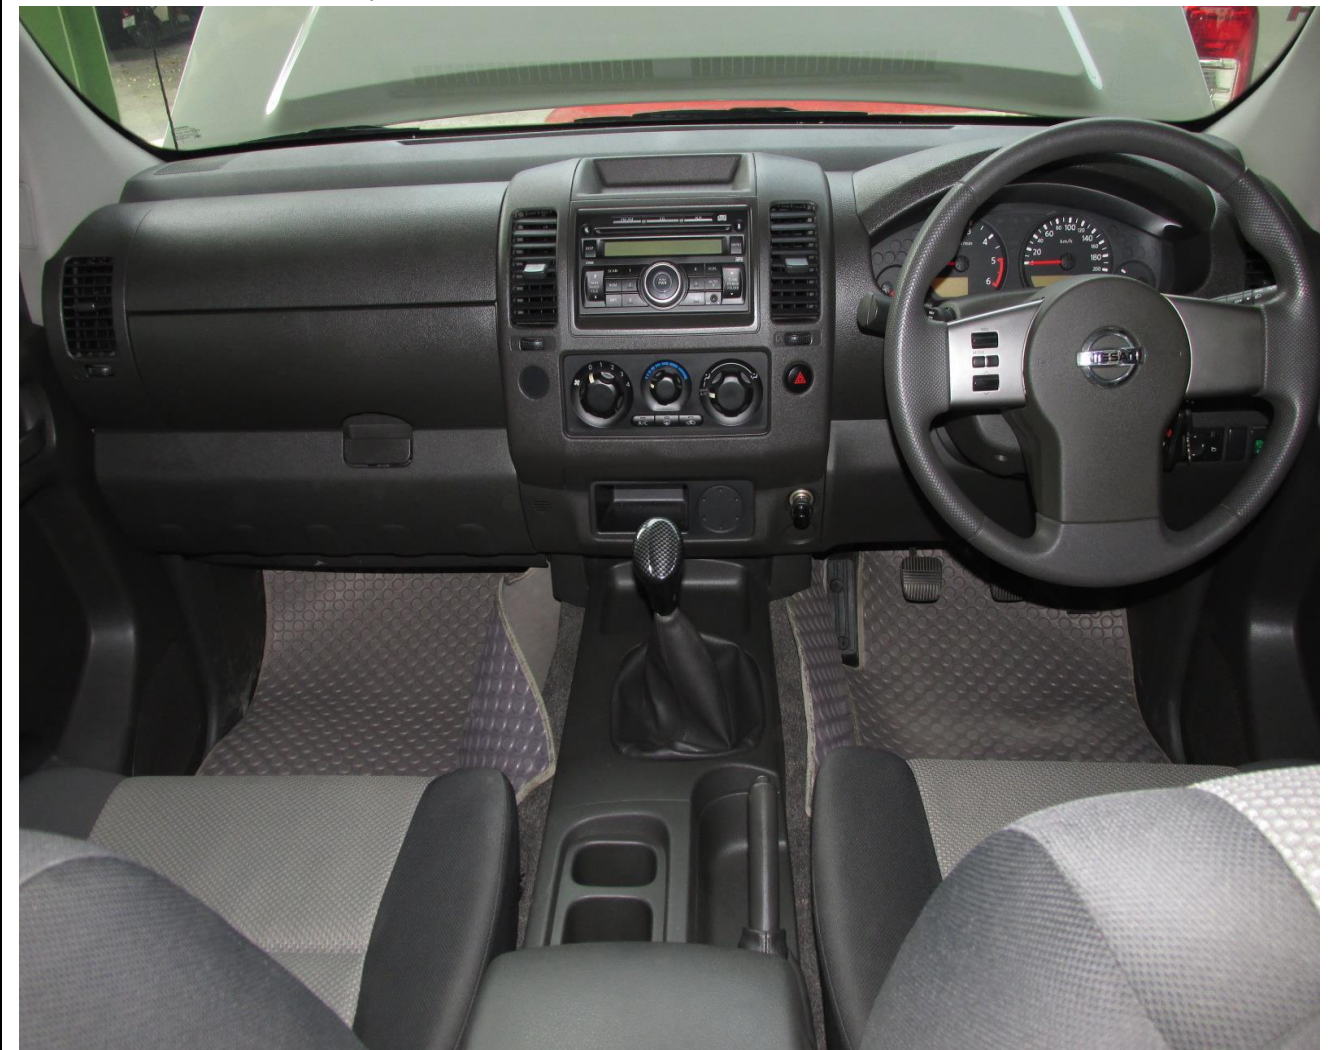
ภาพภายในด้านหน้า หลัง และ จุดบกพร่อง - Interior Visual Details (Front, Rear and/or Defect):

หน้าปัดและมาตรวัด ปกติ หรือ มีไฟ โชนหรือไม่มี Dash Warning Lights & Gauges	ไม่มีไฟโชน
 	การวินิจฉัยผ่านทาง OBD On-Board Diagnostics (OBD)	ปกติ
 	ไฟส่องสว่าง All Lights	ปกติ
 	สมุดคู่มือรถ Owner's Manual & Service Intervals	N/A
 	อื่นๆ เพิ่มเติม เช่น กลิ่น เศษกระดาษ Odor and Other	N/A

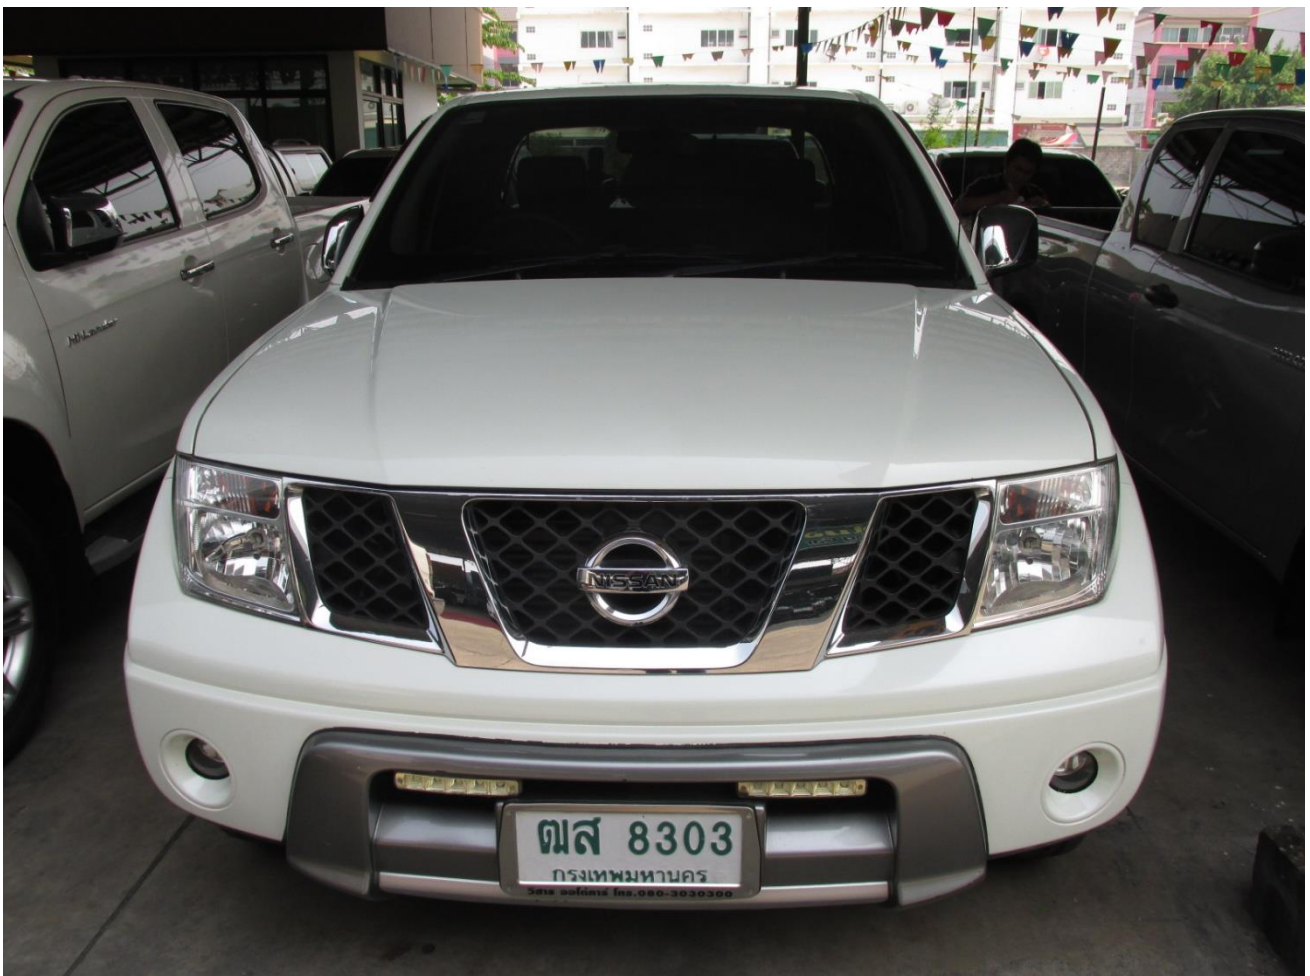
ภาพภายนอก - Exterior Visual Details:

ท่อไอเสีย Exhaust	สภาพดีตามอายุการใช้งาน
 	เฟืองท้าย Differentia	สภาพดีตามอายุการใช้งาน
 	เพลาขับ Drive Shafts	สภาพดีตามอายุการใช้งาน
 	การทำงานการเปิดปิดประตูทุกบาน All Door Handle Functional	ปกติ
 	การทำงานของฝาช่องเติมน้ำมัน Fuel Cap functional	ปกติ
 	ช่องเก็บยางอะไหล่ Spare Tire Housing	สภาพดี
 	อื่นๆเพิ่มเติม Others	N/A

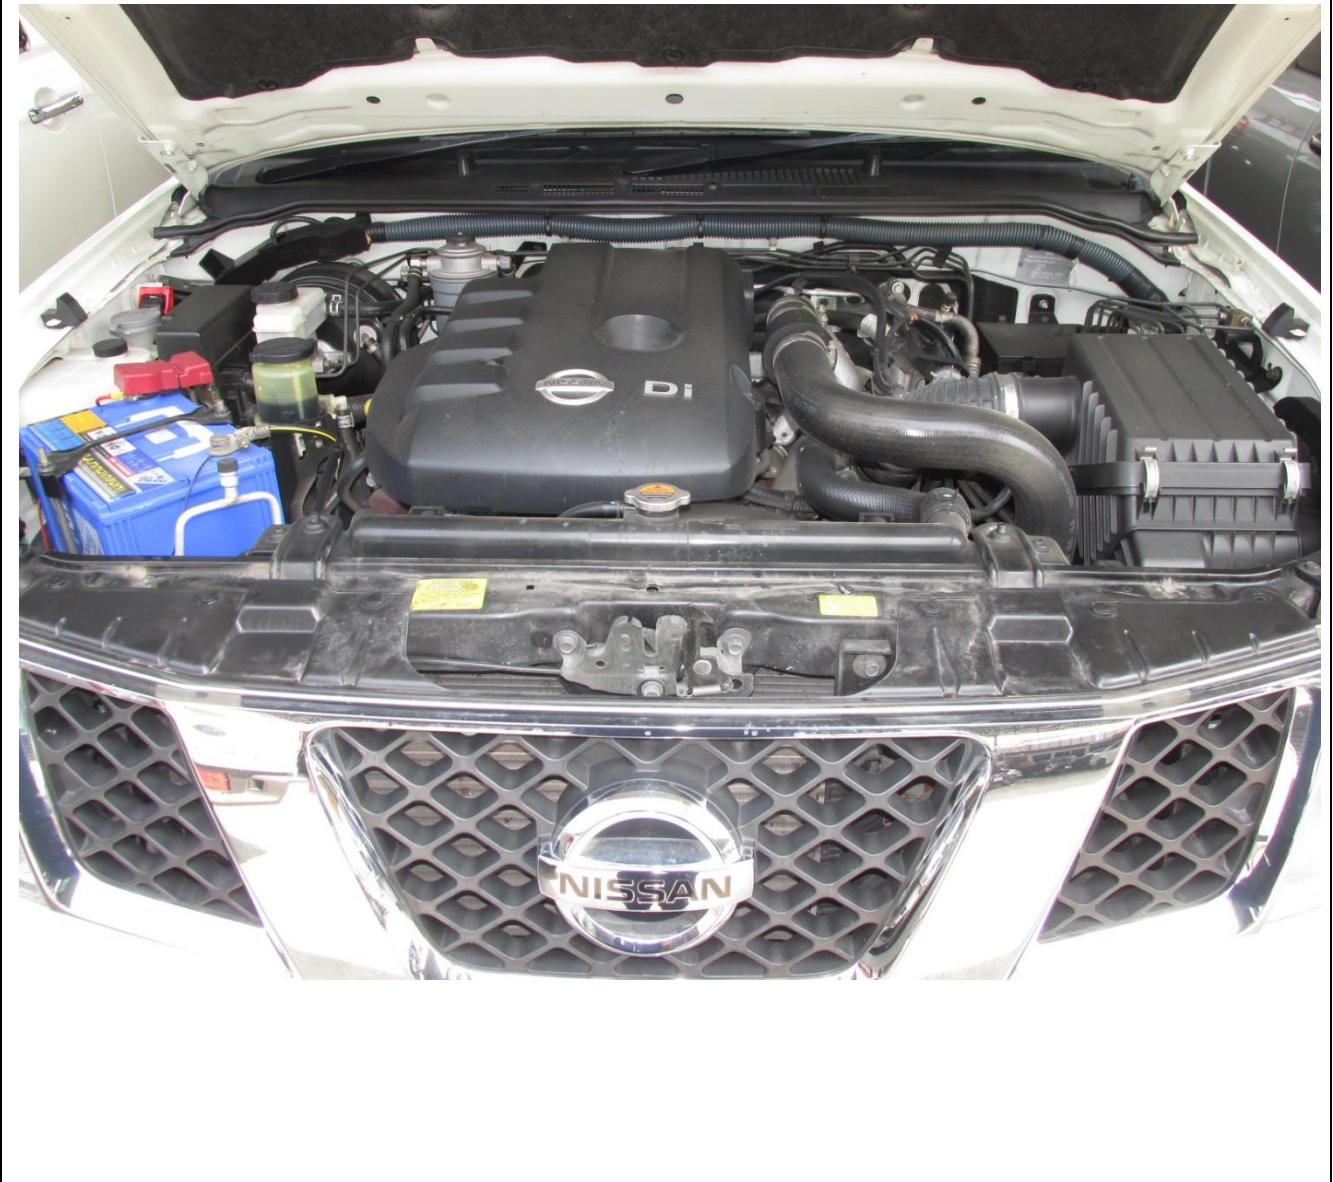
ภาพห้องเครื่อง - Engine Bay Visual Details

หม้อน้ำ และฝาหม้อน้ำ Radiator & Cap	สภาพดีตามอายุการใช้งาน
	วอก และสายพาน Drive Belt & Pulleys	สภาพดีตามอายุการใช้งาน
	หม้อลมเบรก Brake Booster	สภาพดีตามอายุการใช้งาน
	แม่ปั้มเบรก Master Cylinder Pressure	สภาพดีตามอายุการใช้งาน
	แบตเตอรี่ไม่รั่ว และ ชุดยึด ไม่มีสนิม No any leak on battery and no corrosion on battery support bracket	สภาพดีตามอายุการใช้งาน

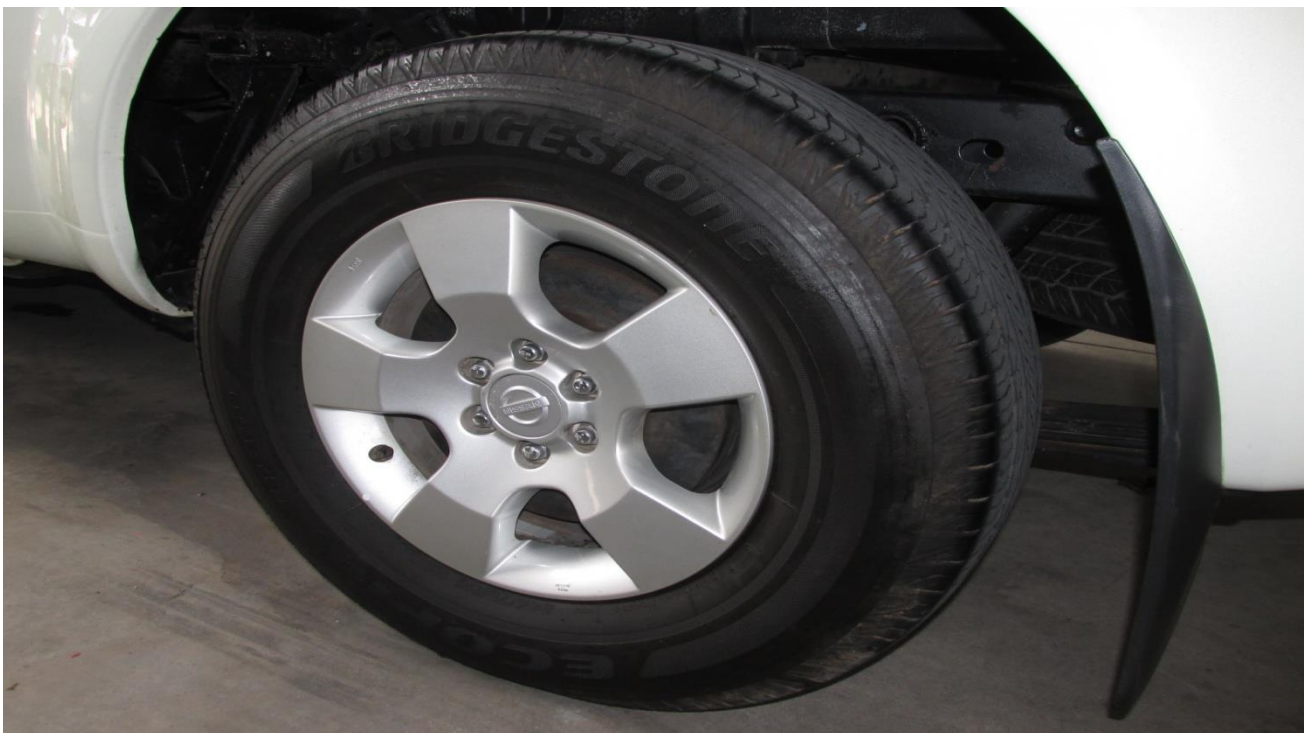
ภาพโดยรวมของยาง ล้อ และ เบรค - Tyres, Wheels & Brakes Visual Details:

สภาพยางรถยนต์, เดือน/ปี ผลิต Tyres Appearance, Year	ปียางผลิต 1116 ยางสภาพดี

ผ้าเบรค (หน้า/หลัง) Brake Pads (Front/Rear)	สภาพดีตามอายุการใช้งาน

จานเบรค Brake Discs (Front/Rear)	ควรเจียจานเบรคครั้งต่อไปที่เปลี่ยนผ้าเบรค
