## Vehicle Inspection Report

ยี่ห้อ/รุ่น (Brand/Model): FORD ECOSPORT 1.5 AT	วันที่ตรวจสอบรถยนต์(Date of Inspection): 26/01/64
หมายเลขตัวถัง (VIN): MPBSXXMKSEJ69230	เลขคำขอบริการ (Job No.) : I020/0150-46
หมายเลขเครื่องยนต์ (Engine No.): UEJAEJ69230	<p>Vehicle Picture:</p>  
ปีที่ผลิต (Build Date): 2014	
สีรถ (Color): ส้ม	
ระยะการใช้งาน(Mileage): 82,534 กม.	
หมายเลขทะเบียน (No. Plate): 6 กฌ 6493	
วันครบกำหนดชำระภาษี (Registration Expiry): 28 มี.ย. 64	
ชื่อลูกค้า(Customer Name) : .@1กรณโอดมาจกรรถยนต์เพชรชมพู (8888)	
ที่อยู่(Address): พหลโยธิน คอนเมือง รังสิต	
โทรศัพท์ (Tel): 081-344-4422	
สถานที่ตรวจสอบรถ (Inspection Place):.@1กรณโอดมาจกรรถยนต์เพชรชมพู (8888)

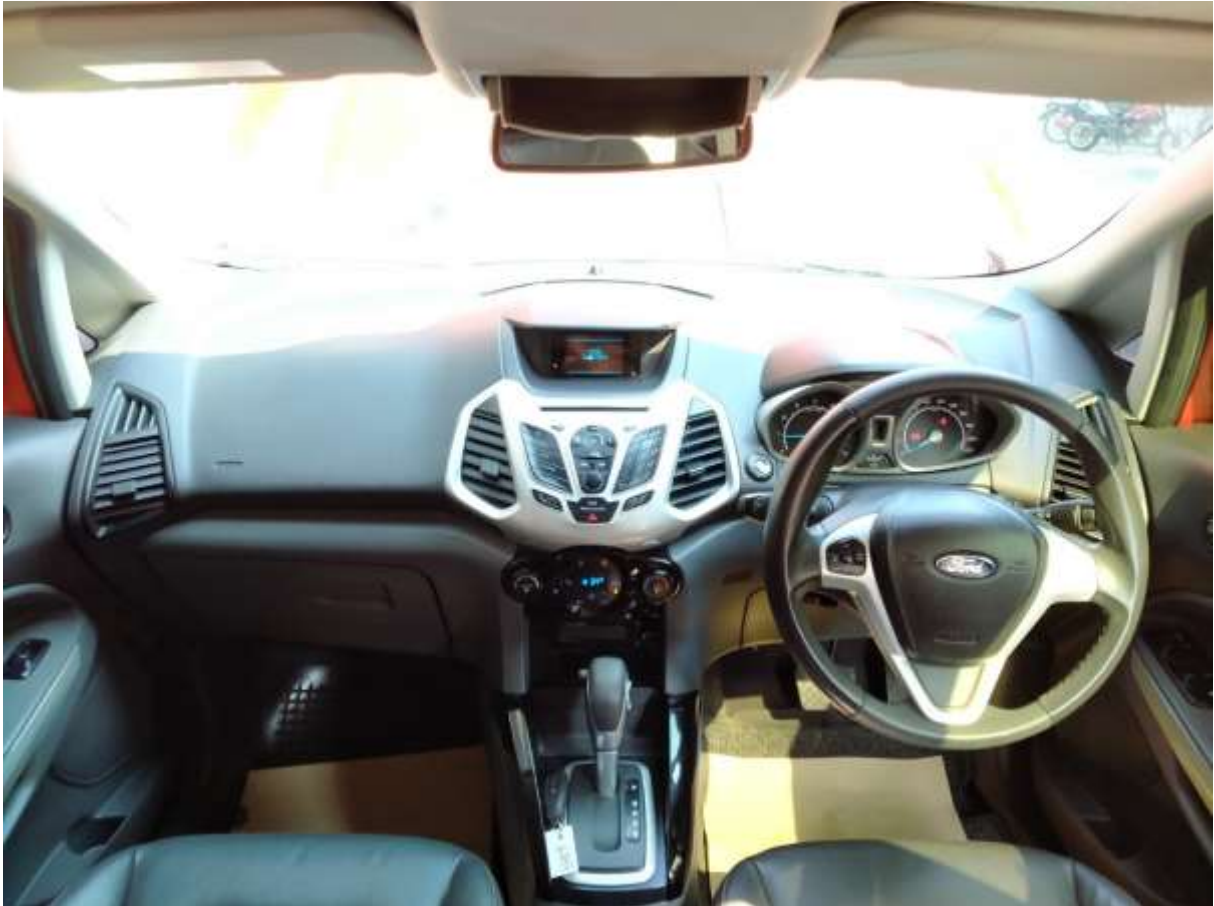
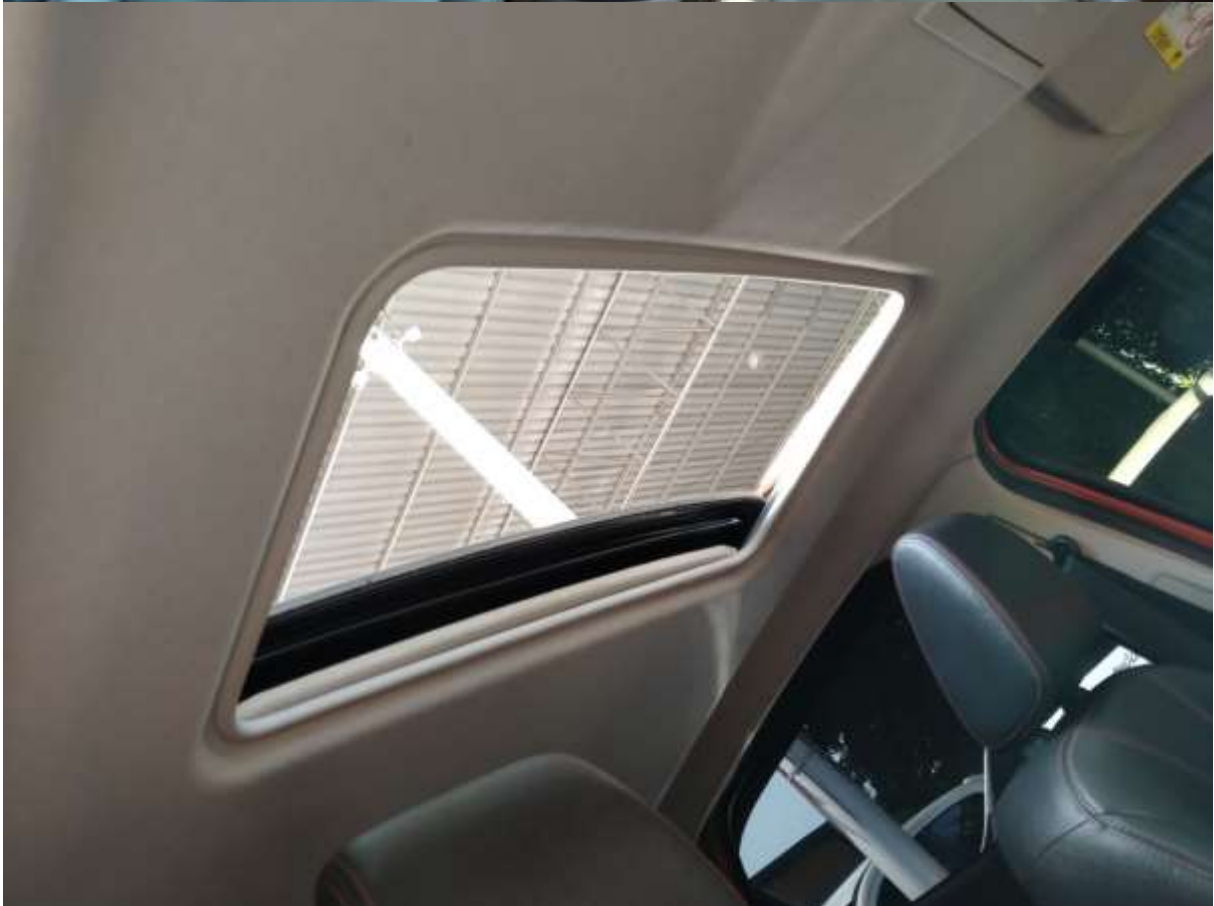
ภาพภายในด้านหน้า หลัง และ จุดบกพร่อง - Interior Visual Details (Front, Rear and/or Defect):

ที่นั่ง สภาพ Seat Appearance	สภาพดีตามอายุการใช้งาน
	การทำงาน การปรับ และการล็อคเบาะ Seat Adjust functional	ทำงานได้ดี
	สภาพ รางได้เบาะ Seat slide adjust rail	สภาพดีตามอายุการใช้งาน
	เข็มขัดนิรภัย Seat Belts	สภาพดีตามอายุการใช้งาน

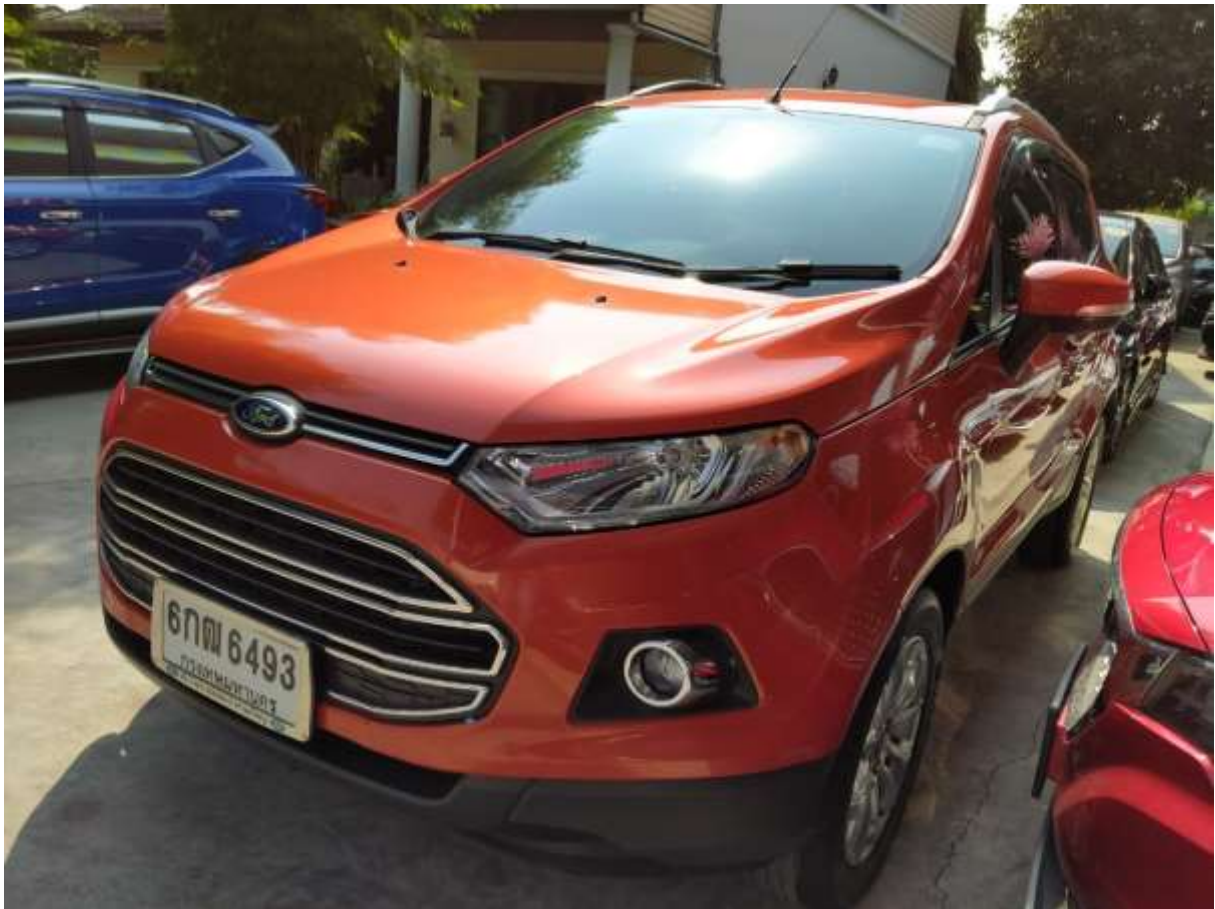
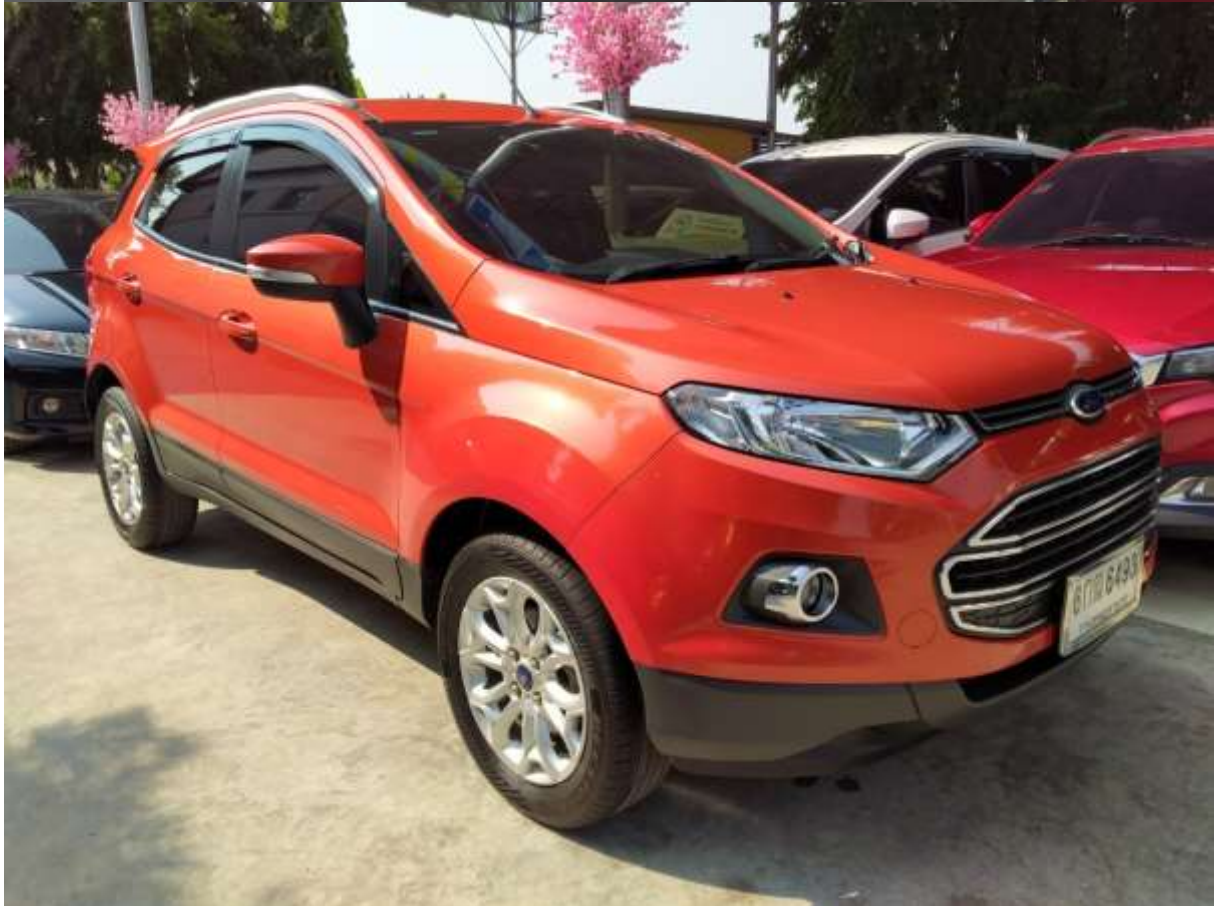
ภาพภายนอก - Exterior Visual Details:

กันชนหน้า Front Bumper	สภาพดี
	คาน รับกันชนหน้า (ขวา) Front Side Member (Right) Appearance	สภาพดี
	คาน รับกันชนหน้า (ซ้าย) Front Side Member (Left) Appearance	สภาพดี
	ฝากระโปรงหน้ารถ Bonnet	สภาพดี
	กระจกบังลมหน้า Windshield	สภาพดี
	หลังคา Roof	สภาพดี
	สภาพ และการทำงาน หลังคาชั้นรูป หลังคาเปิดประทุน Sunroof/Convertible functional and appearance	สภาพดี
	ประตูหน้าขวา Front Right Door	สภาพดี
	ประตูหลังขวา Rear Right Door	สภาพดี
	ประตูเลื่อนด้านขวา Sliding Right Door	N/A
	บันไดขายน้าด้านขวา Right Rocker Panel	สภาพดี
	ประตูหน้าซ้าย Front Left Door	สภาพดี
	ประตูหลังซ้าย Rear Left Door	สภาพดี
	ประตูเลื่อนด้านซ้าย Sliding Left Door	N/A

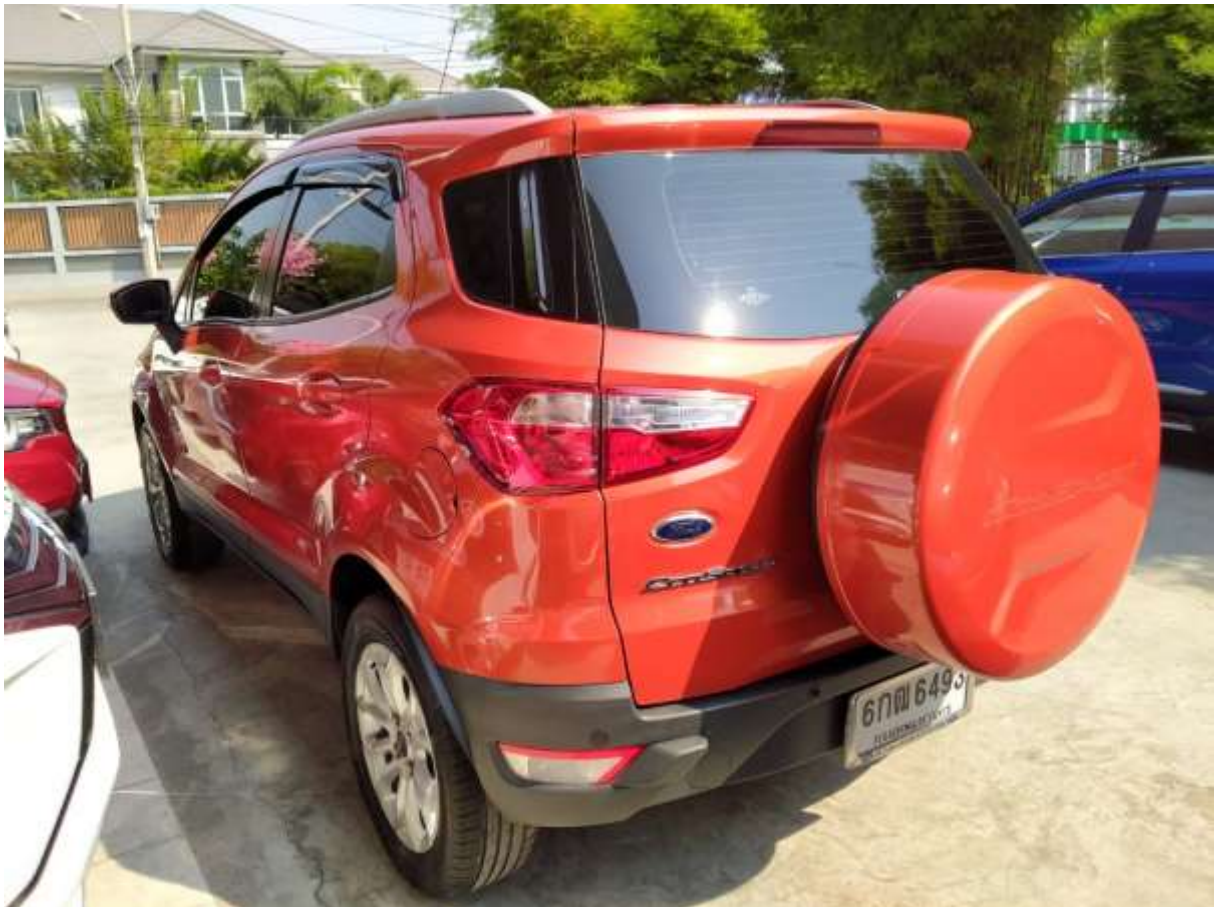
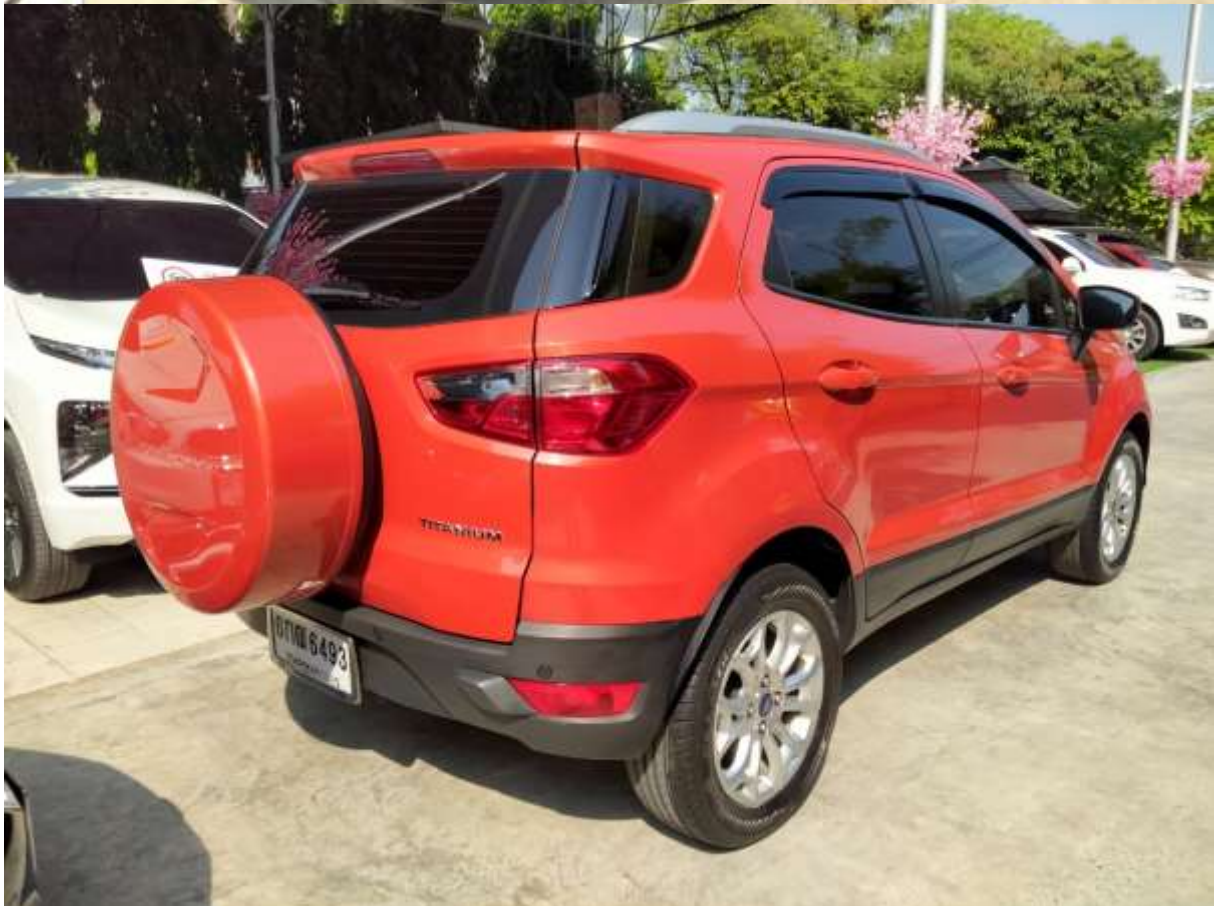
ภาพภายนอก - Exterior Visual Details:

บันไดซ้ายน้ำด้านซ้าย Left Rocker Panel	สภาพดี
	ประตูท้าย,ฝากระโปรงท้าย Rear Tail Gate	สภาพดี
	กระจกบังลมหลัง Rear Screen	สภาพดี
	กันชนหลัง Rear Bumper	สภาพดี
	คาน รับกันชนหลัง (ขวา) Rear Side Member (Right) Appearance	สภาพดี
	คาน รับกันชนหลัง (ซ้าย) Rear Side Member (Right) Appearance	สภาพดี
	เสาโครงสร้าง A ขวา Right A-Pillar	สภาพดี
	เสาโครงสร้าง B ขวา Right B-Pillar	สภาพดี
	เสาโครงสร้าง C ขวา Right C-Pillar	สภาพดี
	เสาโครงสร้าง D ขวา Right D-Pillar	สภาพดี
	เสาโครงสร้าง A ซ้าย Left A-Pillar	สภาพดี
	เสาโครงสร้าง B ซ้าย Left B-Pillar	สภาพดี
	เสาโครงสร้าง C ซ้าย Left C-Pillar	สภาพดี
	เสาโครงสร้าง D ซ้าย Left D-Pillar	สภาพดี
	ระบบบังคับเลี้ยว Steering Components	สภาพดีตามอายุการใช้งาน

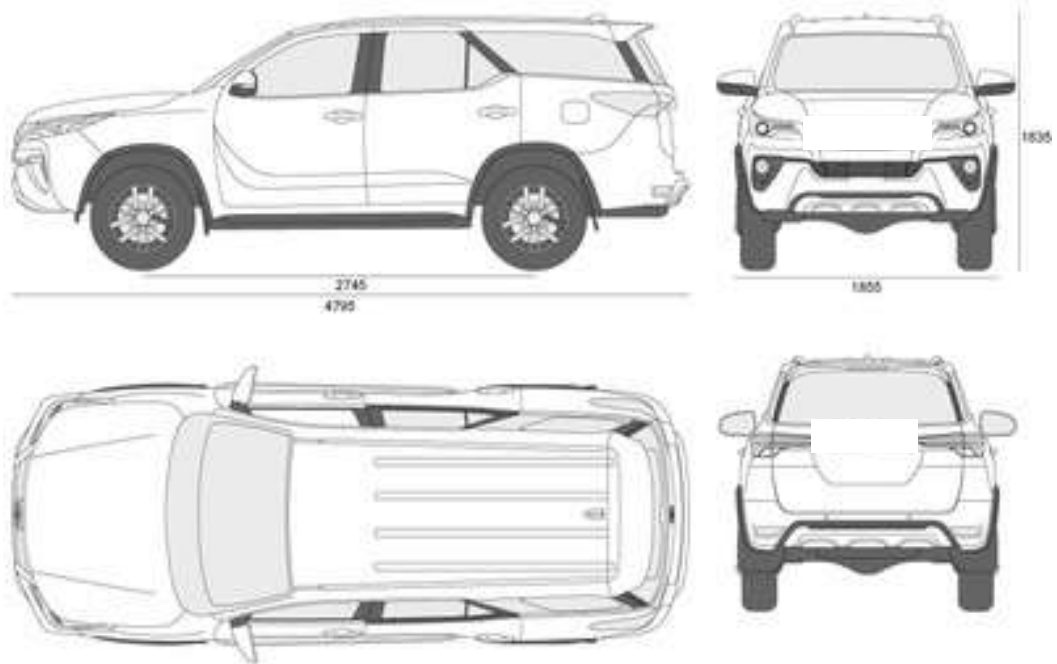
ความหนาสีรถ SUV, MPV -Paint Thickness on SUV, MPV vehicle:

ชิ้นส่วนยานยนต์	ความหนาสี Paint Thickness (µm)			
(Car Part)	P1	P2	P3	Average
Front Wing (RH)	157	156	157	157
Front Wing (LH)	172	186	185	181
Front Door (RH)	159	136	161	152
Front Door (LH)	144	145	147	145
Rear Door (RH)	145	143	145	144
Rear Door (LH)	160	156	142	153

ชิ้นส่วนยานยนต์	ความหนาสี Paint Thickness (µm)			
(Car Part)	P1	P2	P3	Average
Rear Wing (RH)	148	152	167	156
Rear Wing (LH)	137	139	143	140
Front Bumper				
Rear Bumper				
Bonnet	165	161	138	155
Roof	103	112	100	105
Boot/Tail Gate	112	110	91	104
