# Vehicle Inspection Report

ยี่ห้อ/รุ่น (Brand/Model): HONDA ACCORD 2.0 EL NAVI AT	วันที่ตรวจสอบรถยนต์ (Date of Inspection): 30-10-63
หมายเลขตัวถัง (VIN): MRHCR1640EP102547	เลขคำขอบริการ (Job No.): I020/0074-2
หมายเลขเครื่องยนต์ (Engine No.): R20Z31202557	Vehicle Picture:

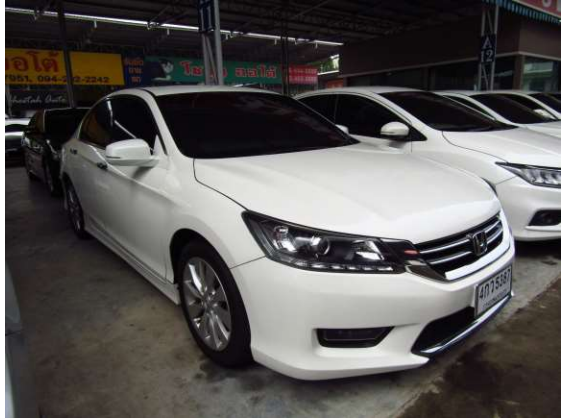
<b>ข้อคิดเห็นทั่วไป (General Comments):</b>  รถสภาพดี โครงสร้างไม่เคยเกิดอุบัติเหตุ ไม่เคยจมน้ำและไฟไหม้
--

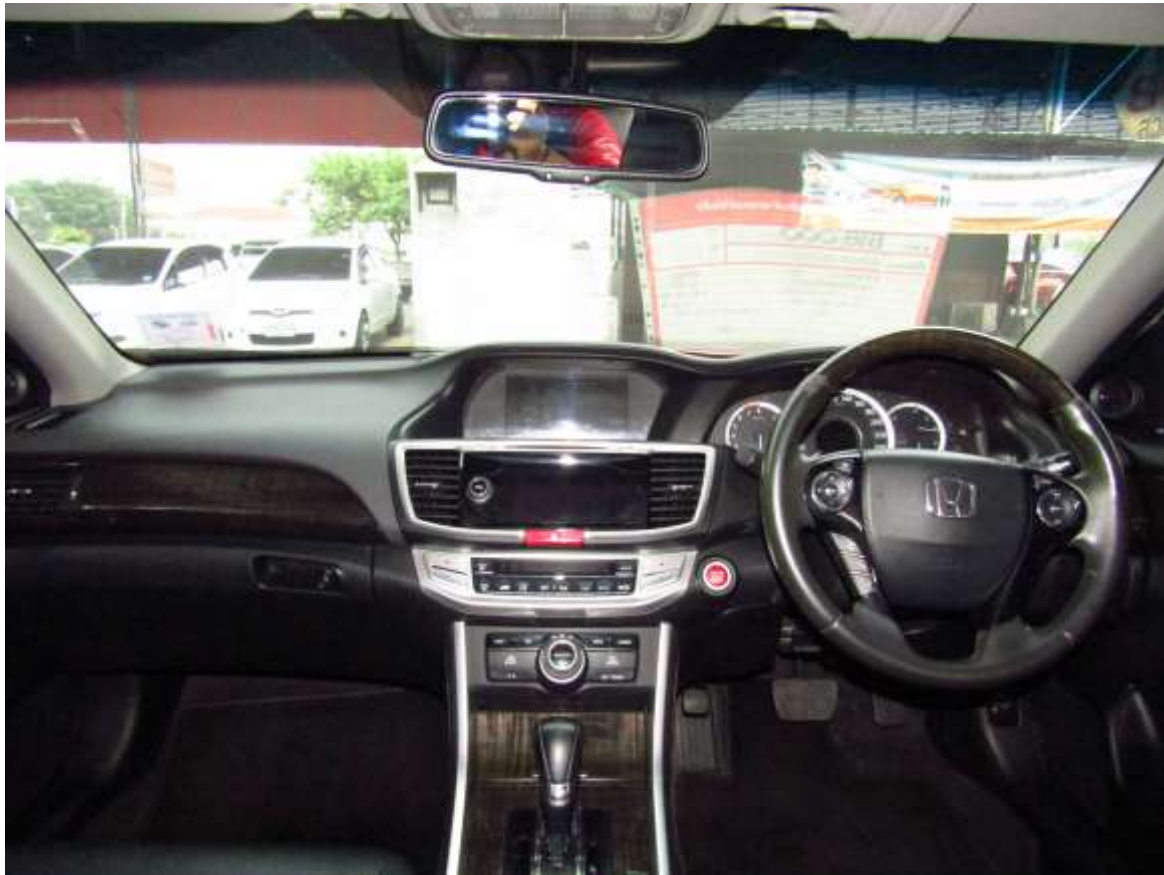
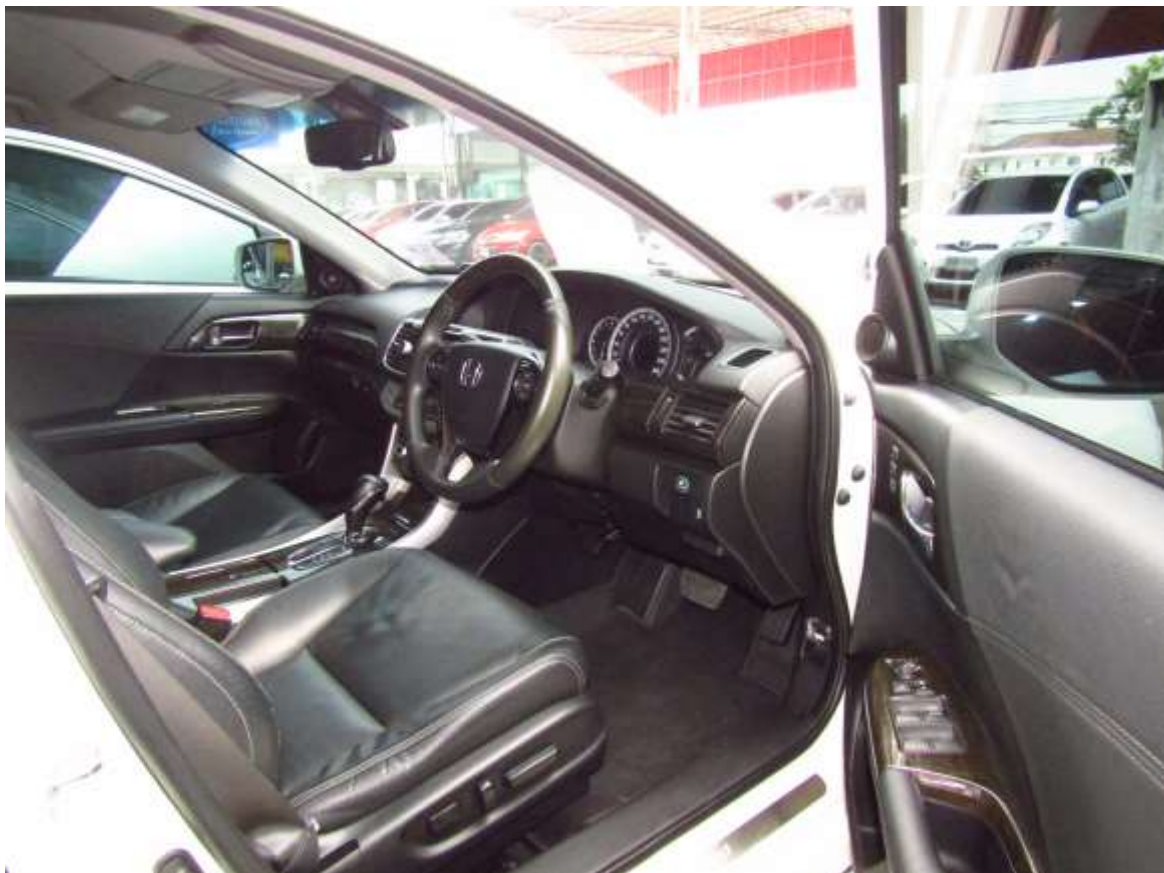
ภาพภายในด้านหน้า หลัง และ จุดบกพร่อง - Interior Visual Details (Front, Rear and/or Defect):

ที่นั่ง สภาพ Seat Appearance	สภาพตามอายุการใช้งาน
	การทำงาน การปรับ และการล็อค เบาะ Seat Adjust functional	ทำงานได้ดี
	สภาพ รางใต้เบาะ Seat slide adjust rail	สภาพตามอายุการใช้งาน
	เข็มขัดนิรภัย Seat Belts	สภาพตามอายุการใช้งาน
	อื่นๆเพิ่มเติม Others	N/A

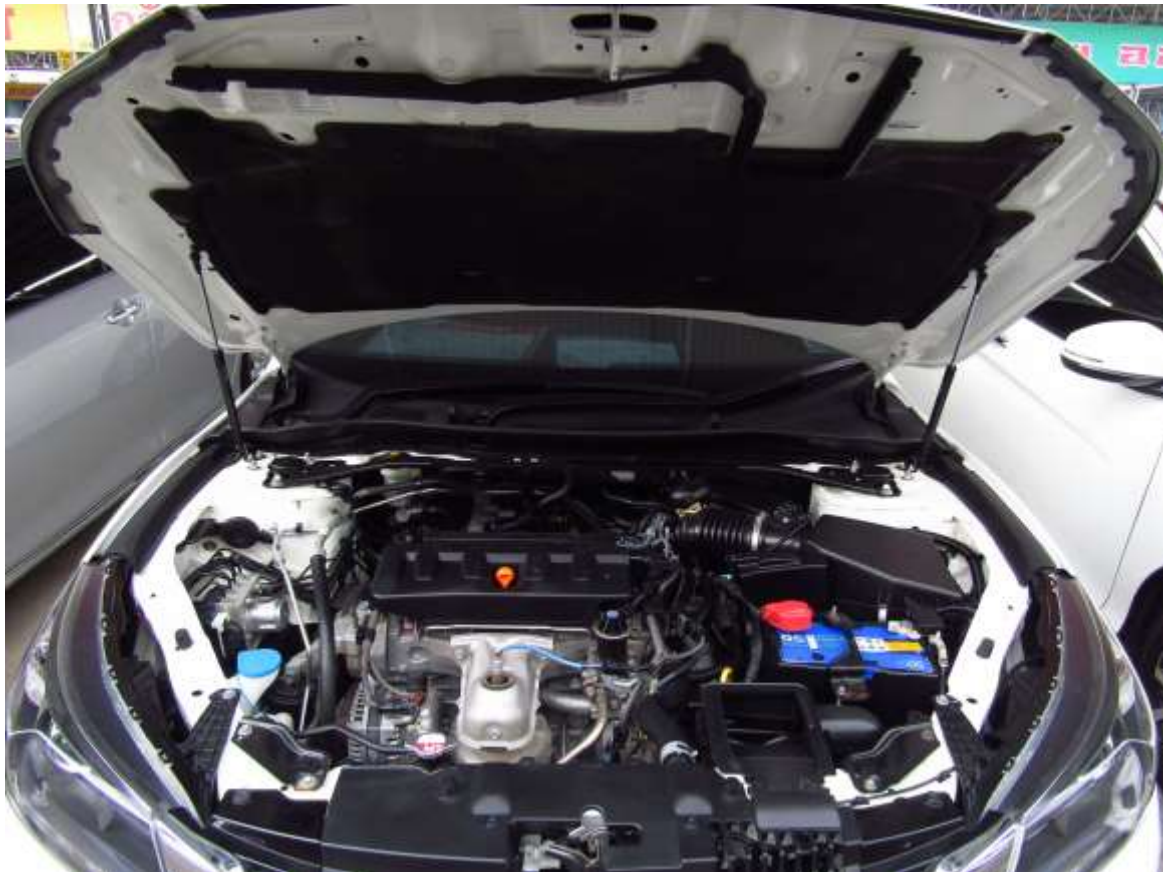
ภาพห้องเครื่อง - Engine Bay Visual Details:

การทดสอบ แบตเตอรี่	Battery Test		Charging System Test at 2000 rpm		
	Battery Test	Voltage	13.02	V	Voltage	13.78 V
		Rating	355	CCA	Status	Normal
		Current	741	CCA	Start System Test	
		Internal resistance	6.45	mΩ	Start Voltage	8.66 V
		State of Charge	89	%	Status	Normal
		State of Health	100	%	Max. Load Test at 2000 rpm	
		Status	Great		Max. Load	13.69 V
		Test Date	04.09.62		Voltage	
					Status	Normal
