Vehicle Inspection Report

สรุปผลการตรวจสอบ (Inspection Summary)

ยี่ห้อ/รุ่น (Make/Model): TOYOTA FORTUNER	วันที่ตรวจสอบรถยนต์ (Date of Inspection): 06.03.61
เลขตัวถัง (VIN): MROYZ59G701141536	เลขคำขอบริการ (Job No.) : I018/027-023
เลขเครื่องยนต์ (Engine No.): 1KD-U560542	Vehicle Picture:  
ปีผลิต (Build Date): 2014	
สี (Color): ขาว	
เลขไมล์ (Mileage): 179010	
เลขทะเบียน (No. Plate): 3กฐ 4872	
ทะเบียนหมดอายุ (Registration Expiry): 28 พ.ค 61	
ชื่อลูกค้า Customer Name: BB SMART CAR 1	
ที่อยู่ (Address):	
โทรศัพท์ (Tel):	
สถานที่ตรวจสอบรถ (Inspection Place): BB SMART CAR 1

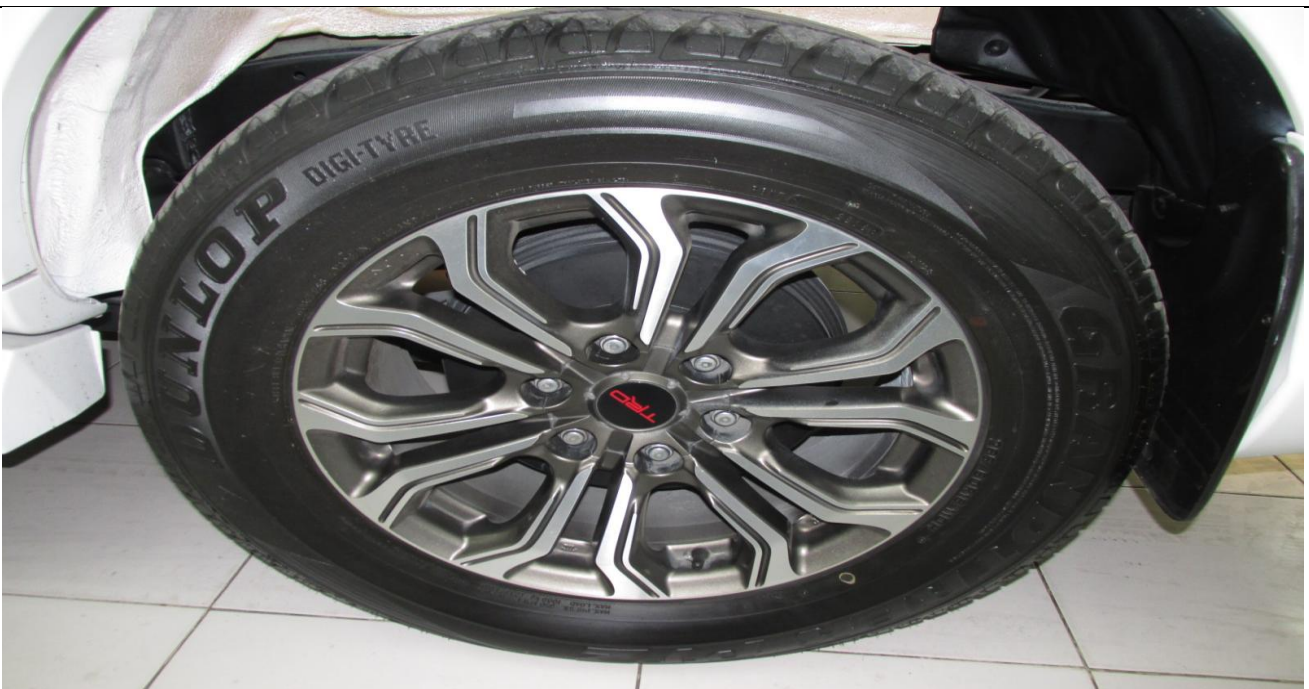
ภาพโดยรวมของยาง ล้อ และ เบรค - Tyres, Wheels & Brakes Visual Details:

สภาพยางรถยนต์, เดือน/ปี ผลิต Tyres Appearance, Year	ปียางผลิต 2817 ยางสภาพดี
 	สภาพล้อรถ Wheel Rims Appearance	สภาพปกติ
 	ยางอะไหล่ และล้อ Spare Tyre & Rim	มีประจำรถ
 	ก้ามเบรค และท่อน้ำมัน Brake Hose Callipers & Pipes	สภาพปกติไม่พบการรั่วซึม
 	ผ้าเบรค (หน้า/หลัง) Brake Pads (Front/Rear)	สภาพดีตามอายุการใช้งาน
 	จานเบรค Brake Discs (Front/Rear)	ควรเจียจานเบรคครั้งต่อไปที่เปลี่ยนผ้าเบรค
 	ดรัมเบรคล้อหลัง Brakes and Drums any No Leakage	สภาพดีตามอายุการใช้งาน
 	การทำงานของเบรคมือ Park Brake function	ระบบการทำงานปกติ
 	คำแนะนำอื่นๆ Other	N/A
