Vehicle Inspection Report

ยี่ห้อ/รุ่น (Make/Model): PEUGEOT EXPERT 2.0 HDi	วันที่ตรวจสอบรถยนต์ (Date of Inspection): 15.8.60
เลขตัวถัง (VIN): VF3XDRHHACZ034938	เลขคำขอบริการ (Job No.) : I017/072-002
เลขเครื่องยนต์ (Engine No.): 10WAPH0373747	Vehicle Picture:  
ปีผลิต (Build Date): 2014	
สี (Color): น้ำตาล	
เลขไมล์ (Mileage): 21198	
เลขทะเบียน (No. Plate): ฮน 4884	
ทะเบียนหมดอายุ (Registration Expiry): 16 มิ.ย 60	
ชื่อลูกค้า Customer Name: รุดเศรฐ์ฐิติ	
ที่อยู่ (Address):	
โทรศัพท์ (Tel):	
สถานที่ตรวจสอบรถ (Inspection Place): รุดเศรฐ์ฐิติ

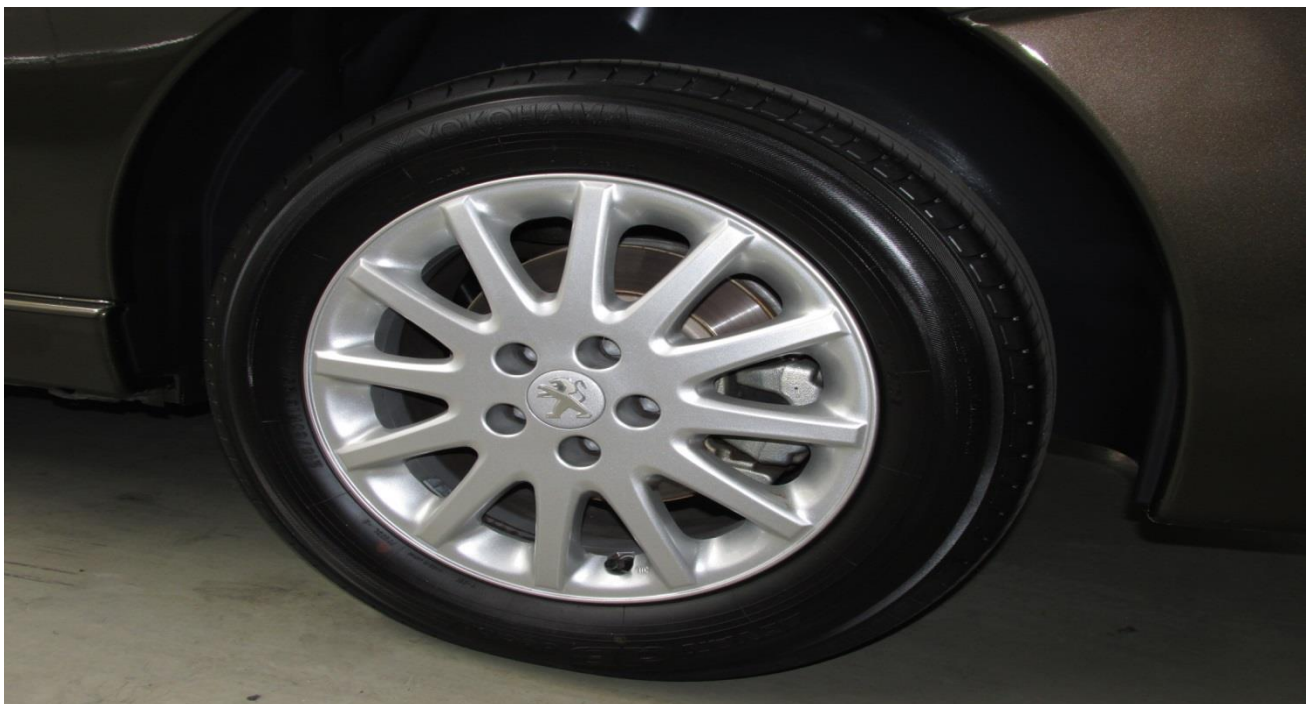
ภาพโดยรวมของยาง ล้อ และ เบรค - Tyres, Wheels & Brakes Visual Details:

จานเบรค Brake Discs (Front/Rear)	ควรเจียจานเบรคครั้งต่อไปที่เปลี่ยนผ้าเบรค
 	ดรัมเบรคล้อหลัง Brakes and Drums any No Leakage	N/A
 	การทำงานของเบรคมือ Park Brake function	ระยะการทำงานปกติ
 	คำแนะนำอื่นๆ Other	N/A
