# Vehicle Inspection Report

ยี่ห้อ/รุ่น (Brand/Model): TOYOTA INNOVA 2.0 G	วันที่ตรวจสอบรถยนต์ (Date of Inspection): 01-02-62
หมายเลขตัวถัง (VIN): MHFXW42GX02318330	เลขคำขอบริการ (Job No.): I019/002-009
หมายเลขเครื่องยนต์ (Engine No.): 1TR8866129	Vehicle Picture:  
ปีที่ผลิต (Build Date): 2015	
สีรถ (Color): เทา	
ระยะการใช้งาน(Mileage): 152,745 ก.ม	
หมายเลขทะเบียน (No. Plate): 4กข 3662	
วันครบกำหนดชำระภาษี (Registration Expiry): 9 ธ.ค.62	
ชื่อลูกค้า (Customer Name): REGENCE HOME CAR	
ที่อยู่(Address): ถ.ลาดพร้าว 22	
โทรศัพท์ (Tel):	
สถานที่ตรวจสอบรถ (Inspection Place): REGENCE HOME CAR

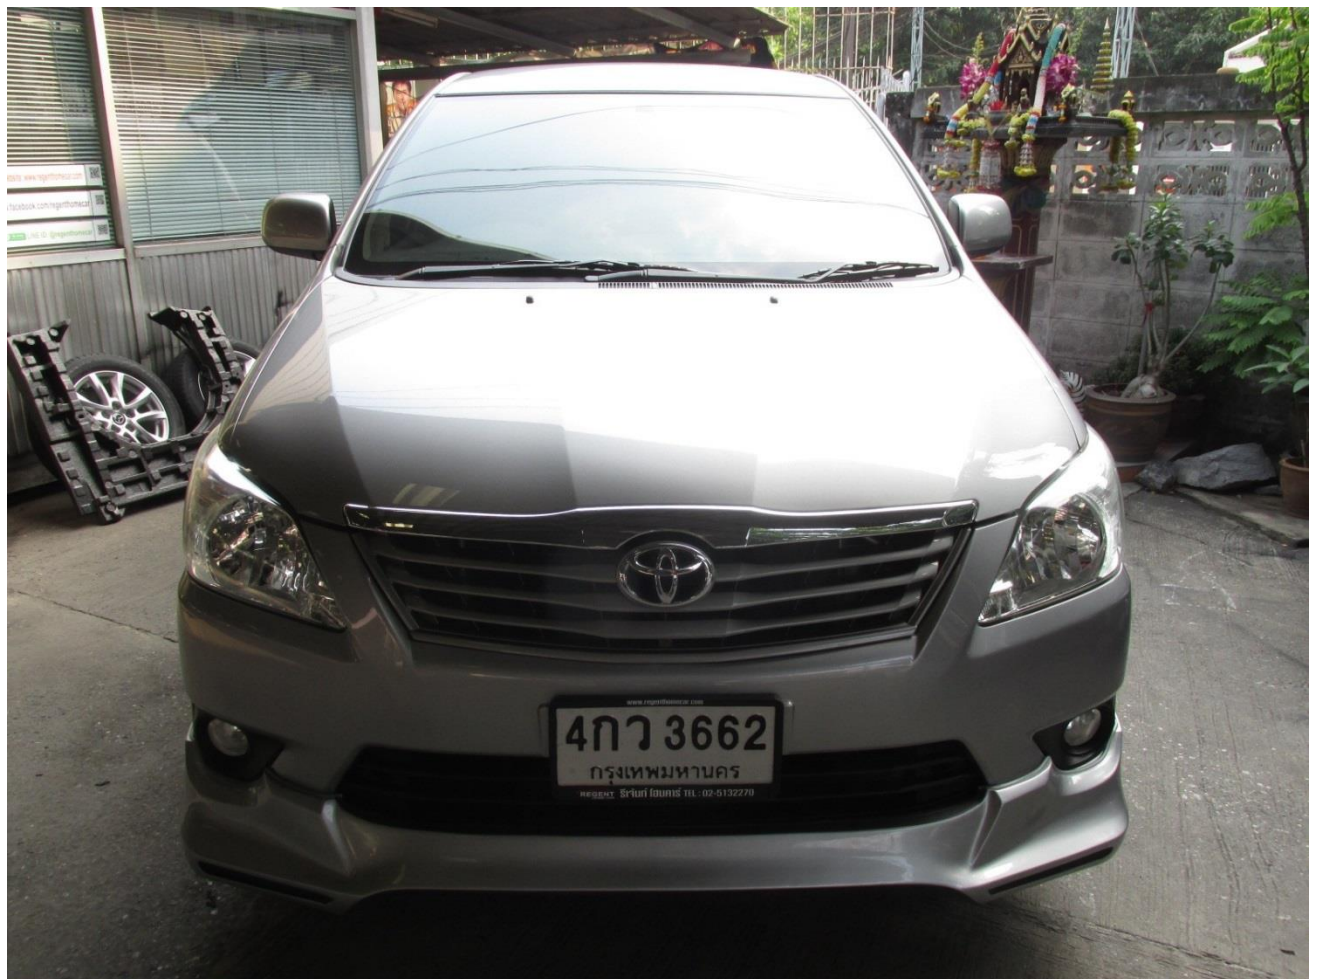
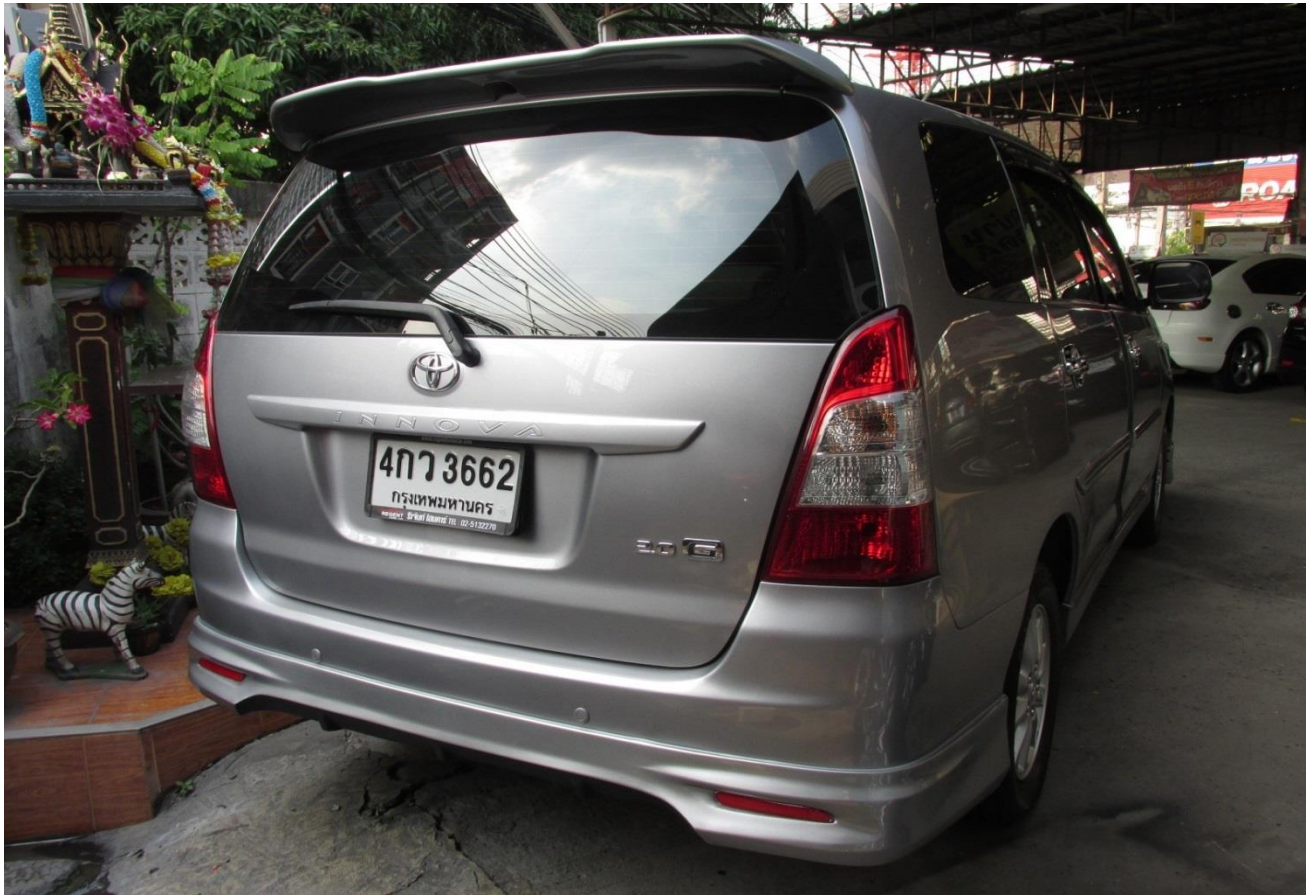
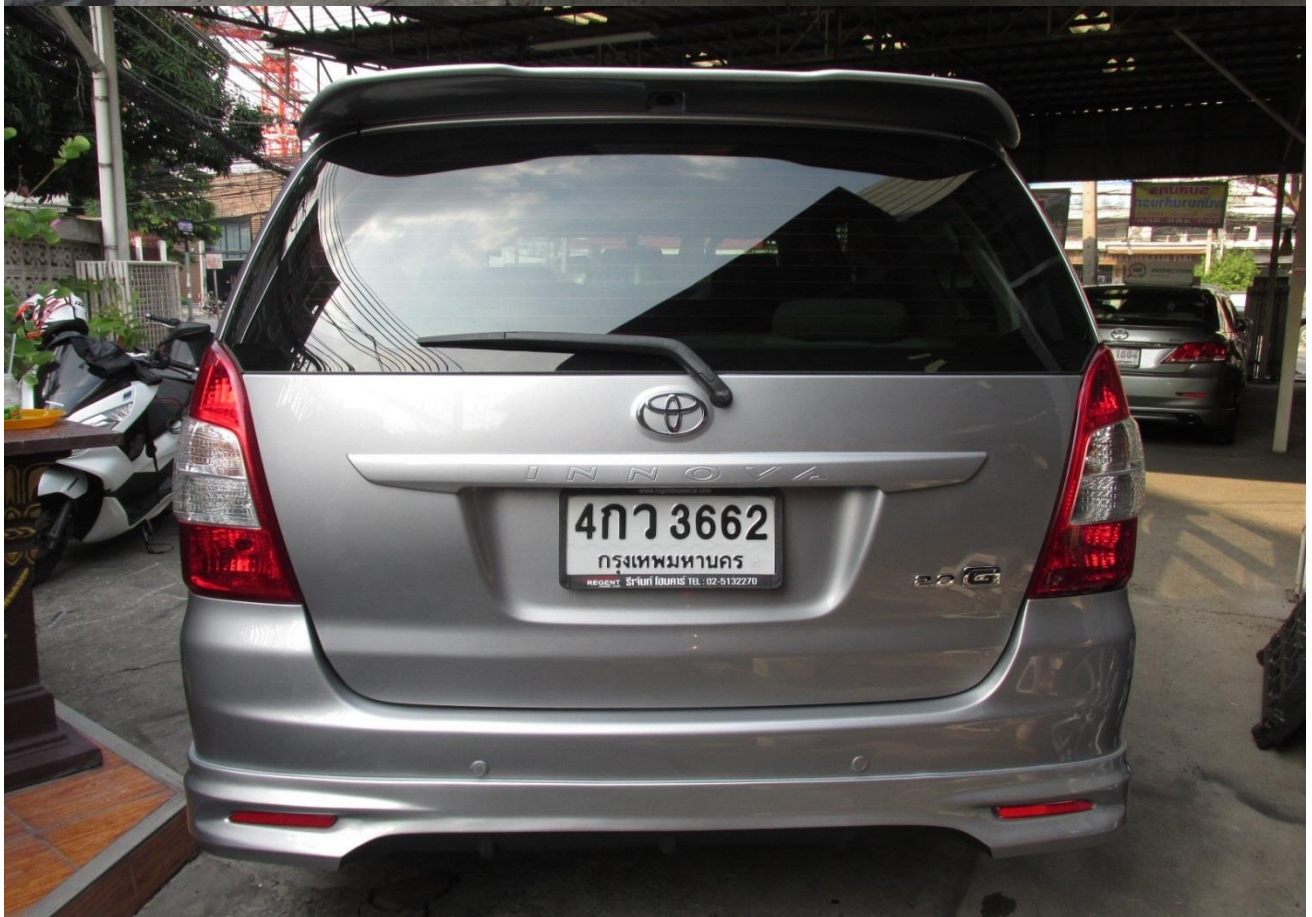
## ภาพภายนอก - Exterior Visual Detail

อื่นๆเพิ่มเติม Others	คานได้หมอน้ำมีรอยการขัดข้อม

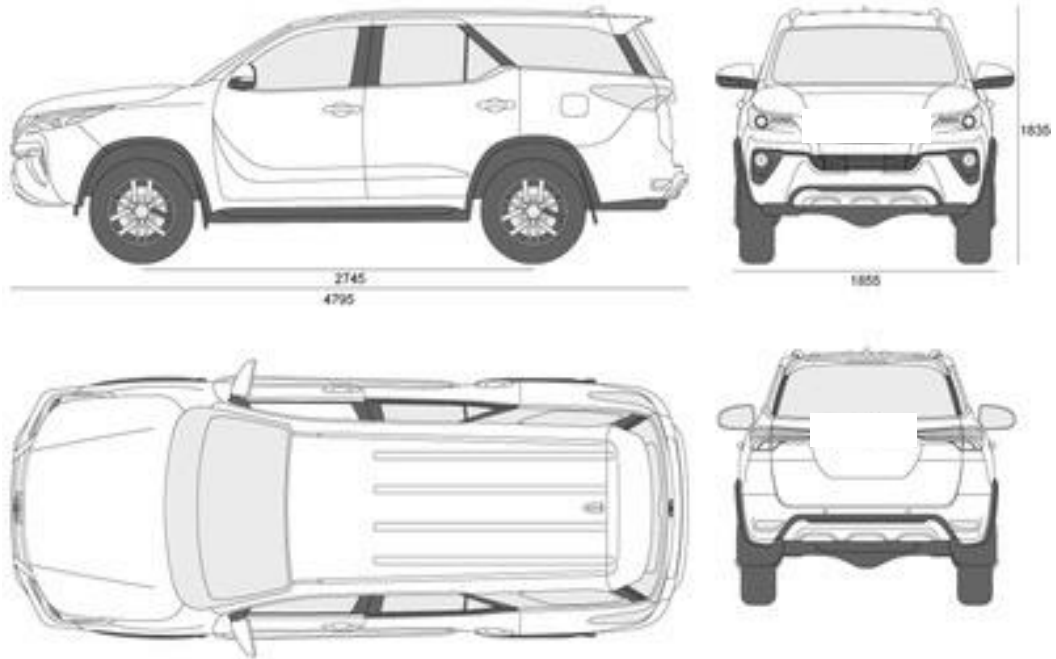
ความหนาสีรถ SUV, MPV - Paint Thickness on SUV, MPV vehicle:

ชิ้นส่วนยานยนต์	ความหนาสี Paint Thickness (µm)			
(Car Part)	P1	P2	P3	Average
Front Wing (RH)	71	91	92	85
Front Wing (LH)	92	89	93	91
Front Door (RH)	88	86	91	88
Front Door (LH)	87	89	95	90
Rear Door (RH)	85	84	79	83
Rear Door (LH)	88	104	101	98

ชิ้นส่วนยานยนต์	ความหนาสี Paint Thickness (µm)			
(Car Part)	P1	P2	P3	Average
Rear Wing (RH)	87	90	93	90
Rear Wing (LH)	86	88	93	89
Front Bumper				
Rear Bumper				
Bonnet	88	98	95	94
Roof	73	84	92	83
Boot/Tail Gate	176	203	210	196
