Vehicle Inspection Report

ยี่ห้อ/รุ่น (Brand/Model): BENZ E300 BLUETEC HYBRID	วันที่ตรวจสอบรถยนต์ (Date of Inspection): 08.11.61
หมายเลขตัวถัง (VIN): WDD2120986L044553	เลขคำขอบริการ (Job No.): I018/094-044
หมายเลขเครื่องยนต์ (Engine No.): 65192432176680	Vehicle Picture:

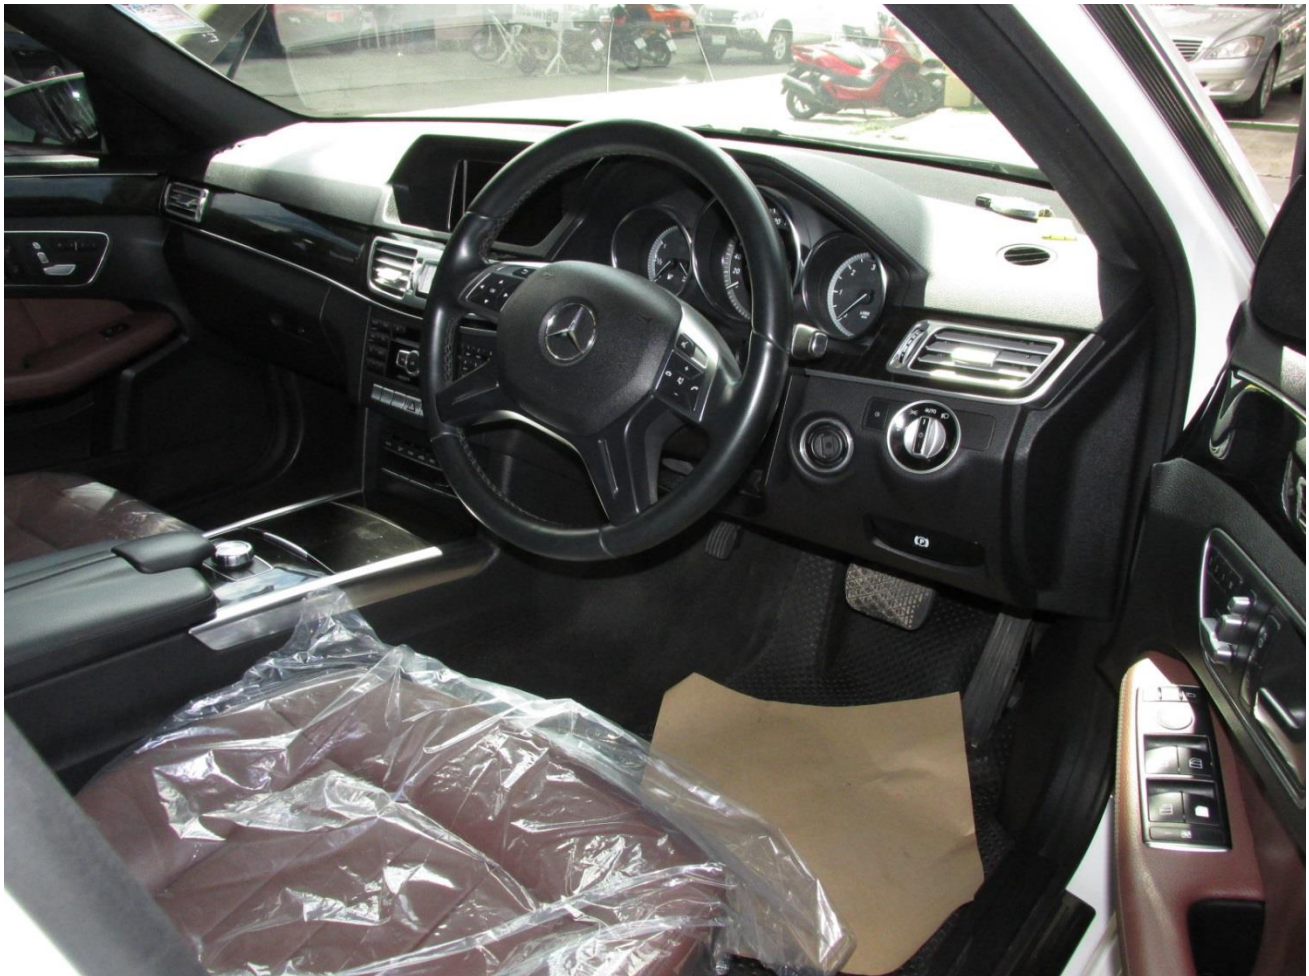
ภาพภายในด้านหน้า หลัง และ จุดบกพร่อง - Interior Visual Details (Front, Rear and/or Defect)

อื่นๆ เพิ่มเติม เช่น กลิ่น เศษกระดาษ Odor and Other	พลาสติกครอบคอนโถงท้ายแตก

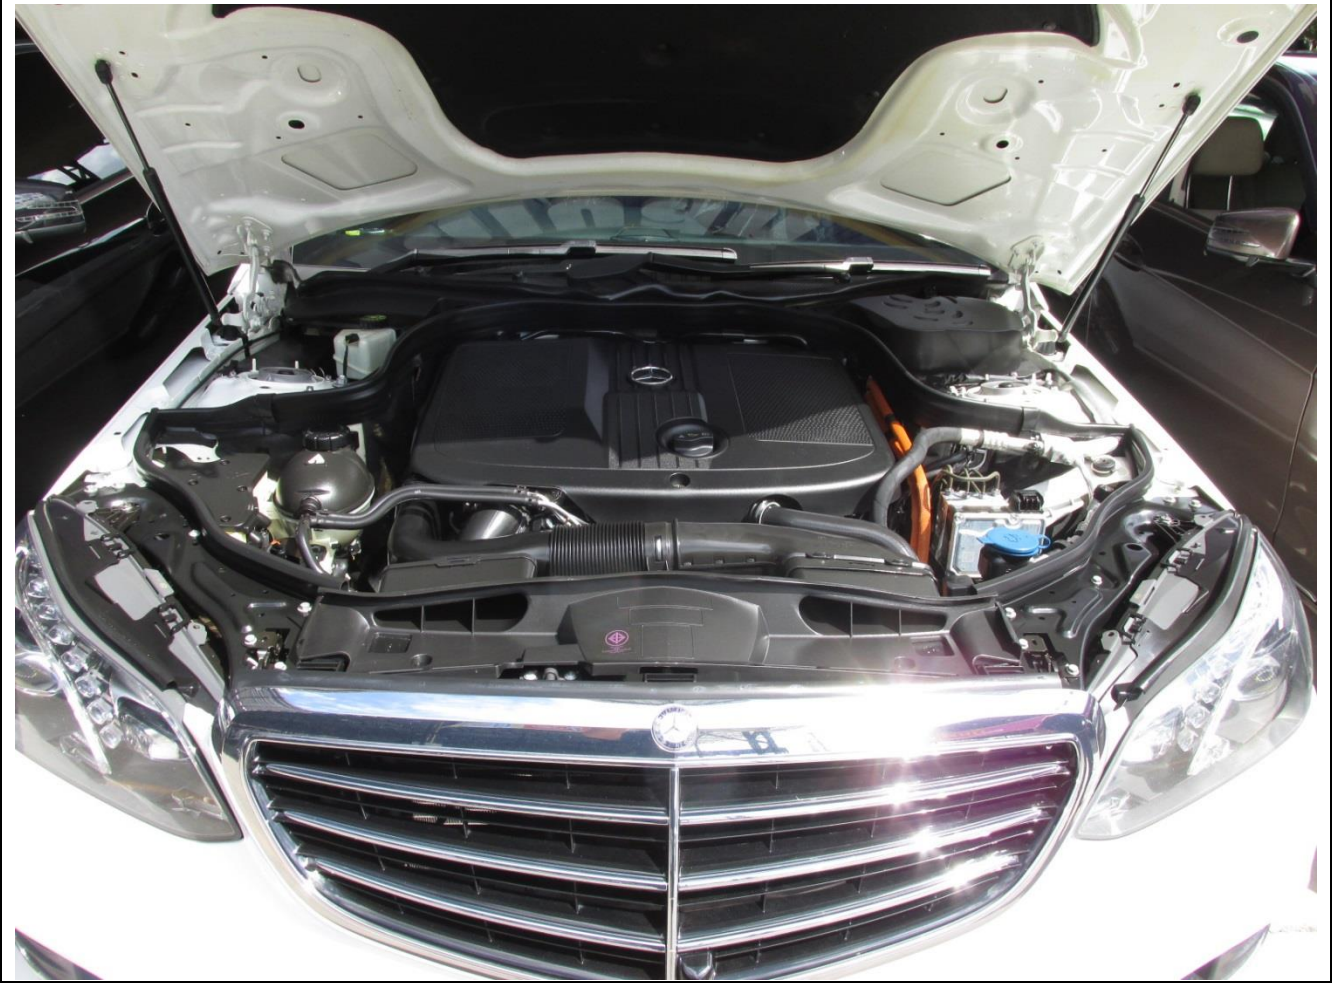
ภาพห้องเครื่อง - Engine Bay Visual Details:

แบตเตอรี่ไม่รั่ว และ ชุดยึด ไม่มีสนิม No any leak on battery and no corrosion on battery support bracket	สภาพดีตามอายุการใช้งาน																																					
 	การทดสอบ แบตเตอรี่ Battery Test	<table border="1"> <thead> <tr> <th colspan="2">Battery Test</th> </tr> </thead> <tbody> <tr> <td>Voltage</td> <td>11.70 V</td> </tr> <tr> <td>Rating</td> <td>850 CCA</td> </tr> <tr> <td>Current</td> <td>623 CCA</td> </tr> <tr> <td>Internal resistance</td> <td>4.34 mΩ</td> </tr> <tr> <td>State of Charge</td> <td>0 %</td> </tr> <tr> <td>State of Health</td> <td>52 %</td> </tr> <tr> <td>Status</td> <td>Replace</td> </tr> <tr> <td>Test Date</td> <td>08.11.61</td> </tr> </tbody> </table>	Battery Test		Voltage	11.70 V	Rating	850 CCA	Current	623 CCA	Internal resistance	4.34 mΩ	State of Charge	0 %	State of Health	52 %	Status	Replace	Test Date	08.11.61	<table border="1"> <thead> <tr> <th colspan="2">Charging System Test at 2000 rpm</th> </tr> </thead> <tbody> <tr> <td>Voltage</td> <td>- V</td> </tr> <tr> <td>Status</td> <td>Normal</td> </tr> <tr> <th colspan="2">Start System Test</th> </tr> <tr> <td>Start Voltage</td> <td>- V</td> </tr> <tr> <td>Status</td> <td>Normal</td> </tr> <tr> <th colspan="2">Max. Load Test at 2000 rpm</th> </tr> <tr> <td>Max. Load Voltage</td> <td>- V</td> </tr> <tr> <td>Status</td> <td>Normal</td> </tr> </tbody> </table>	Charging System Test at 2000 rpm		Voltage	- V	Status	Normal	Start System Test		Start Voltage	- V	Status	Normal	Max. Load Test at 2000 rpm		Max. Load Voltage	- V	Status	Normal

Battery Test																																							
Voltage	11.70 V																																						
Rating	850 CCA																																						
Current	623 CCA																																						
Internal resistance	4.34 mΩ																																						
State of Charge	0 %																																						
State of Health	52 %																																						
Status	Replace																																						
Test Date	08.11.61																																						
Charging System Test at 2000 rpm																																							
Voltage	- V																																						
Status	Normal																																						
Start System Test																																							
Start Voltage	- V																																						
Status	Normal																																						
Max. Load Test at 2000 rpm																																							
Max. Load Voltage	- V

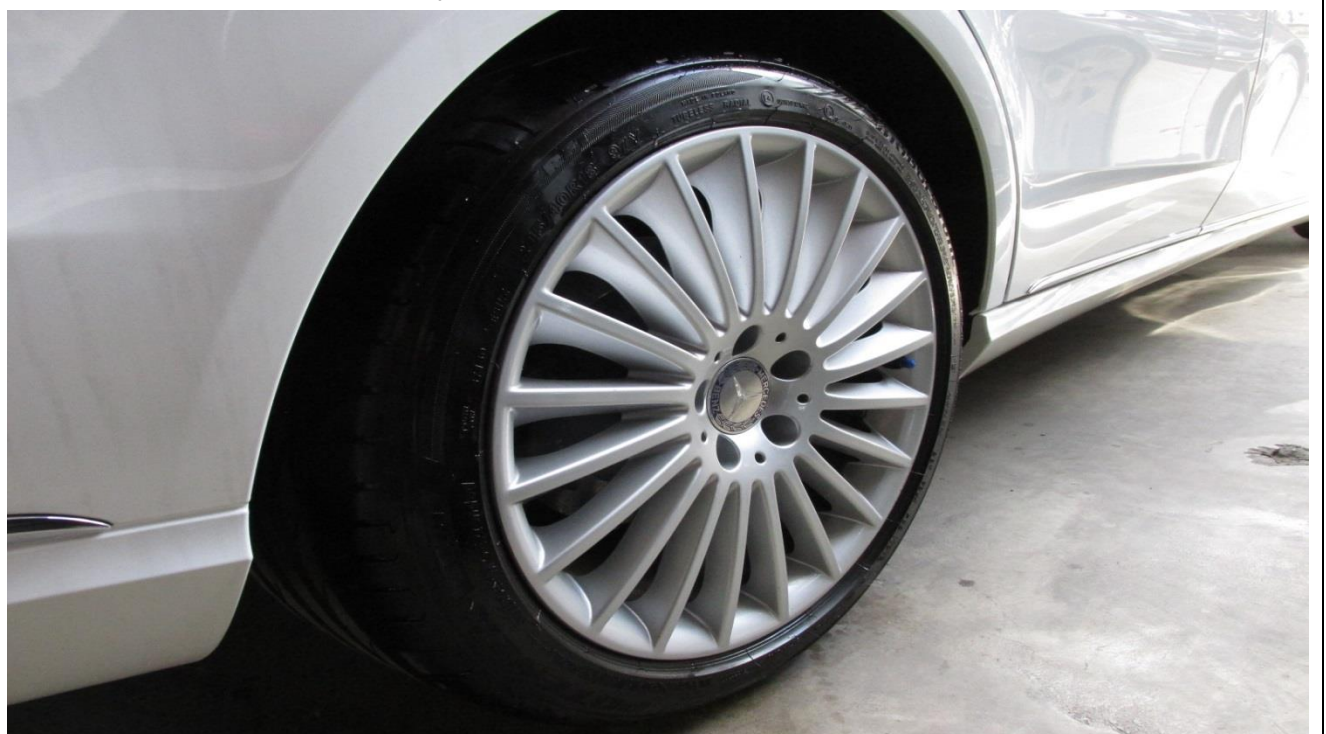
ภาพโดยรวมของยาง ล้อ และ เบรค - Tyres, Wheels & Brakes Visual Details:

สภาพยางรถยนต์, สัปดาห์/ปี ผลิต Tyres Appearance, Year	1317
 	สภาพล้อ,ฝาครอบล้อ Wheel Rims Appearance	สภาพดีตามอายุการใช้งาน
 	ล้อ และยางอะไหล่ Spare Tyre & Rim	N/A
 	คาลิปเปอร์เบรค และท่อน้ำมัน Brake Hose Callipers & Pipes	สภาพปกติไม่พบการรั่วซึม
 	ผ้าดิสเบรค (หน้า/หลัง) Brake Pads (Front/Rear)	สภาพดีตามอายุการใช้งาน
 	จานดิสเบรค(หน้า/หลัง) Brake Discs (Front/Rear)	ควรเจียจานเบรคครั้งต่อไปที่เปลี่ยนผ้าเบรค
 	ดรัมเบรคล้อหลัง Brakes and Drums any No Leakage	N/A
 	การทำงานของเบรคมือ Park Brake function	ระบบการทำงานปกติ
 	คำแนะนำอื่นๆ Other	N/A
