# Vehicle Inspection Report

## สรุปผลการตรวจสอบ (Inspection Summary)

ยี่ห้อ/รุ่น (Brand/Model): MITSUBISHI PAJERO SPORT 2.5 AT	วันที่ตรวจสอบรถยนต์ (Date of Inspection): 09-09-62
หมายเลขตัวถัง (VIN): MMTGYKG40EF004944	เลขคำขอบริการ (Job No.): I019/0049-032
หมายเลขเครื่องยนต์ (Engine No.): 4D56UCFJ3993	Vehicle Picture:  
ปีที่ผลิต (Build Date): 2015	
สีรถ (Color): เทา	
ระยะการใช้งาน(Mileage): 63,329 กม.	
หมายเลขทะเบียน (No. Plate): กจ 7049	
วันครบกำหนดชำระภาษี (Registration Expiry): 29 ก.ค. 62	
ชื่อลูกค้า (Customer Name): ):	
1กรณ์ อานมาจักรรถยนต์เพชรชมพู(8888)	
ที่อยู่(Address): หลักสี่-สะพานใหม่-แจ้งวัฒนะ	
โทรศัพท์ (Tel): 081-3444422	
สถานที่ตรวจสอบรถ (Inspection Place):	
1กรณ์ อานมาจักรรถยนต์เพชรชมพู(8888)

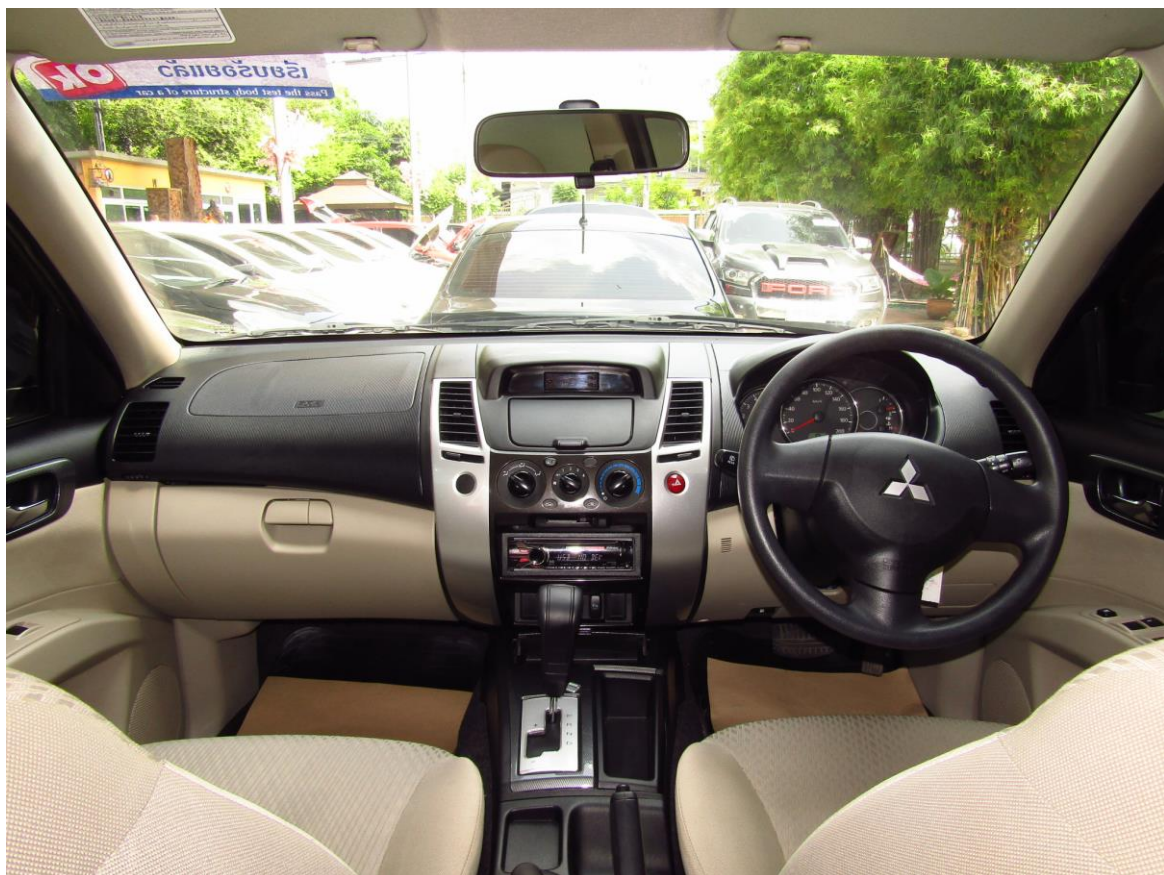
### ภาพภายในด้านหน้า หลัง และ จุดบกพร่อง - Interior Visual Details (Front, Rear and/or Defect):

ที่นั่ง สภาพ Seat Appearance	สภาพตามอายุการใช้งาน

สภาพ รางได้เบาะ Seat slide adjust rail	สภาพตามอายุการใช้งาน

เข็มขัดนิรภัย Seat Belts	สภาพตามอายุการใช้งาน

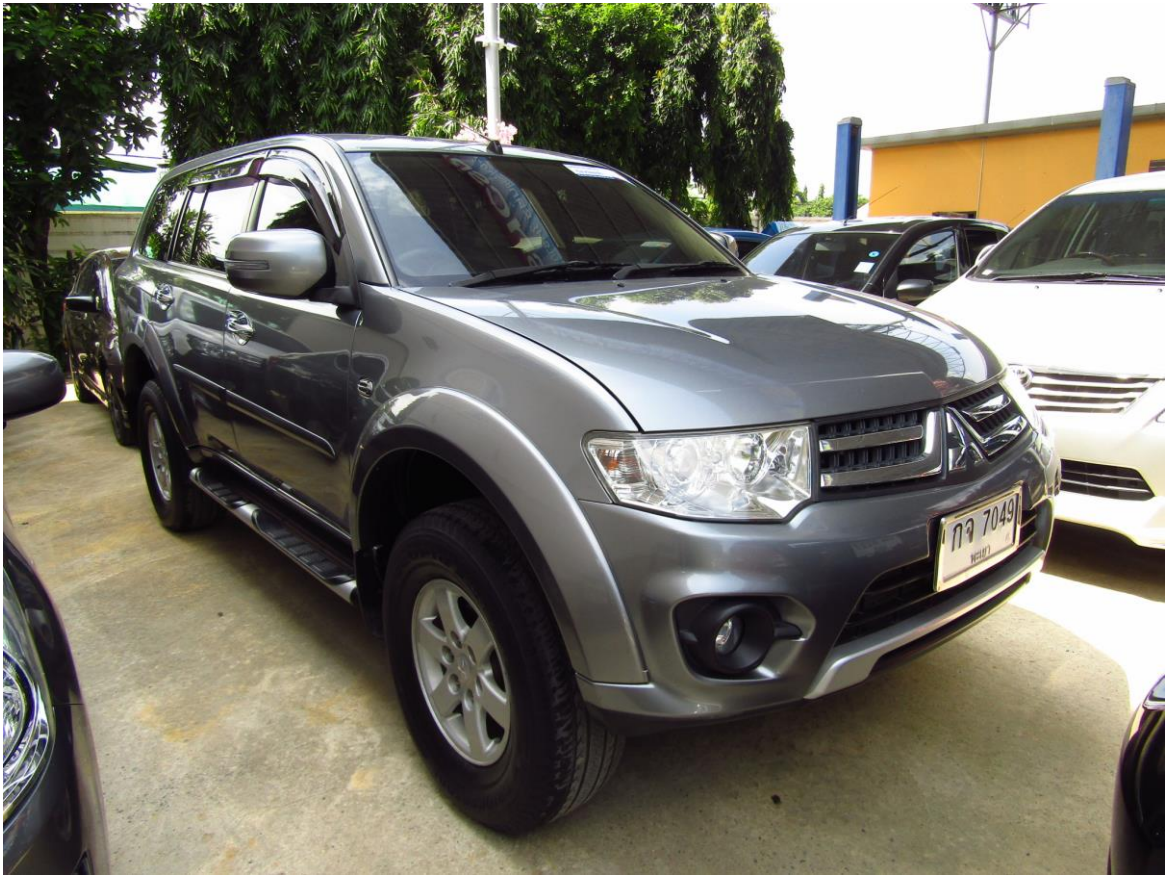
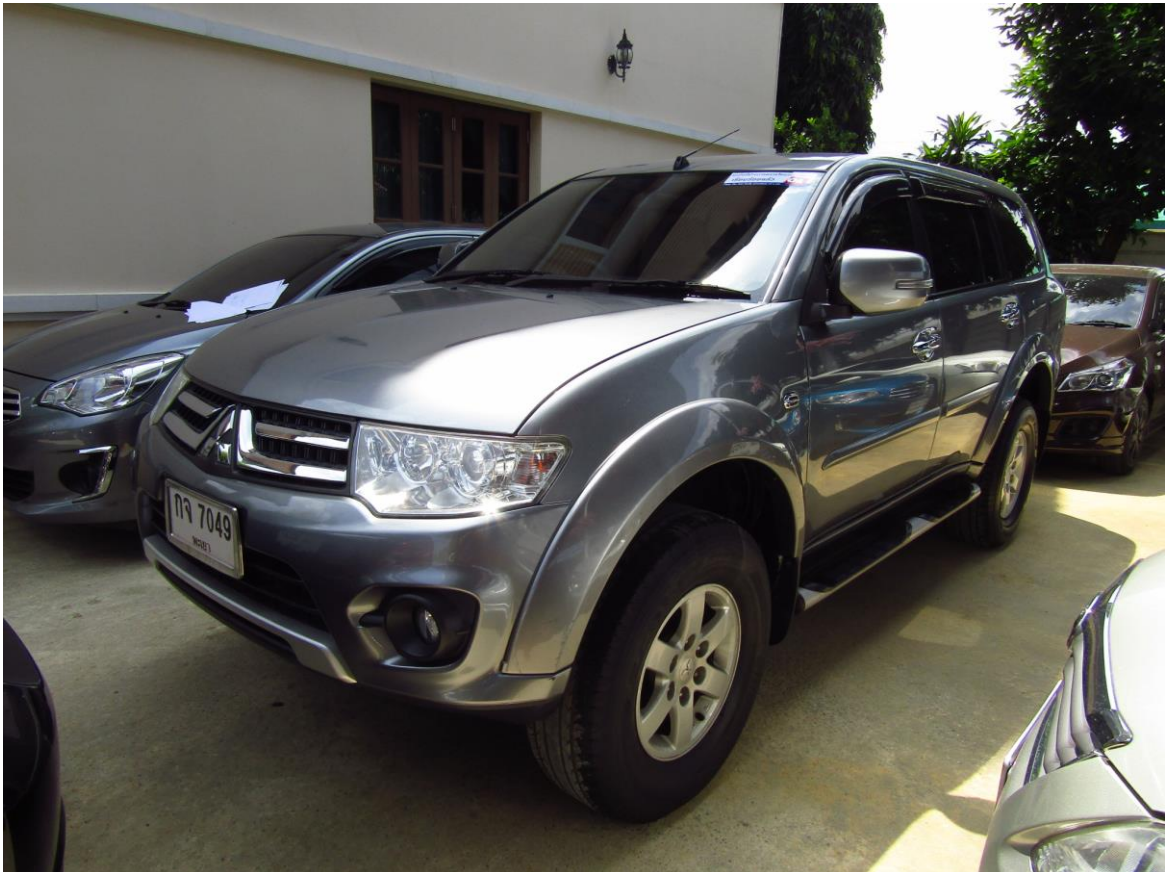
ภาพภายนอก - Exterior Visual Details:

แก้มบังโคลนหน้าขวา Front Right Wing	สภาพดี
 	ประตูหน้าขวา Front Right Door	สภาพดี
 	ประตูหลังขวา Rear Right Door	ครูด
 	ประตูเลื่อนด้านขวา Sliding Right Door	N/A
 	แก้มบังโคลนหลังขวา Rear Right Wing	สภาพดี
 	บันไดขายน้าด้านขวา Right Rocker Panel	สภาพดี
 	แก้มบังโคลนหน้าซ้าย Front Right Wing	สภาพดี

เสาคโครงสร้าง C ซ้าย Left C-Pillar	สภาพดี
	เสาคโครงสร้าง D ซ้าย Left D-Pillar	N/A
	ระบบบังคับเลี้ยว Steering Components	สภาพดี
	อื่นๆเพิ่มเติม Others	ชุ่มล้อหน้าซ้ายครูด

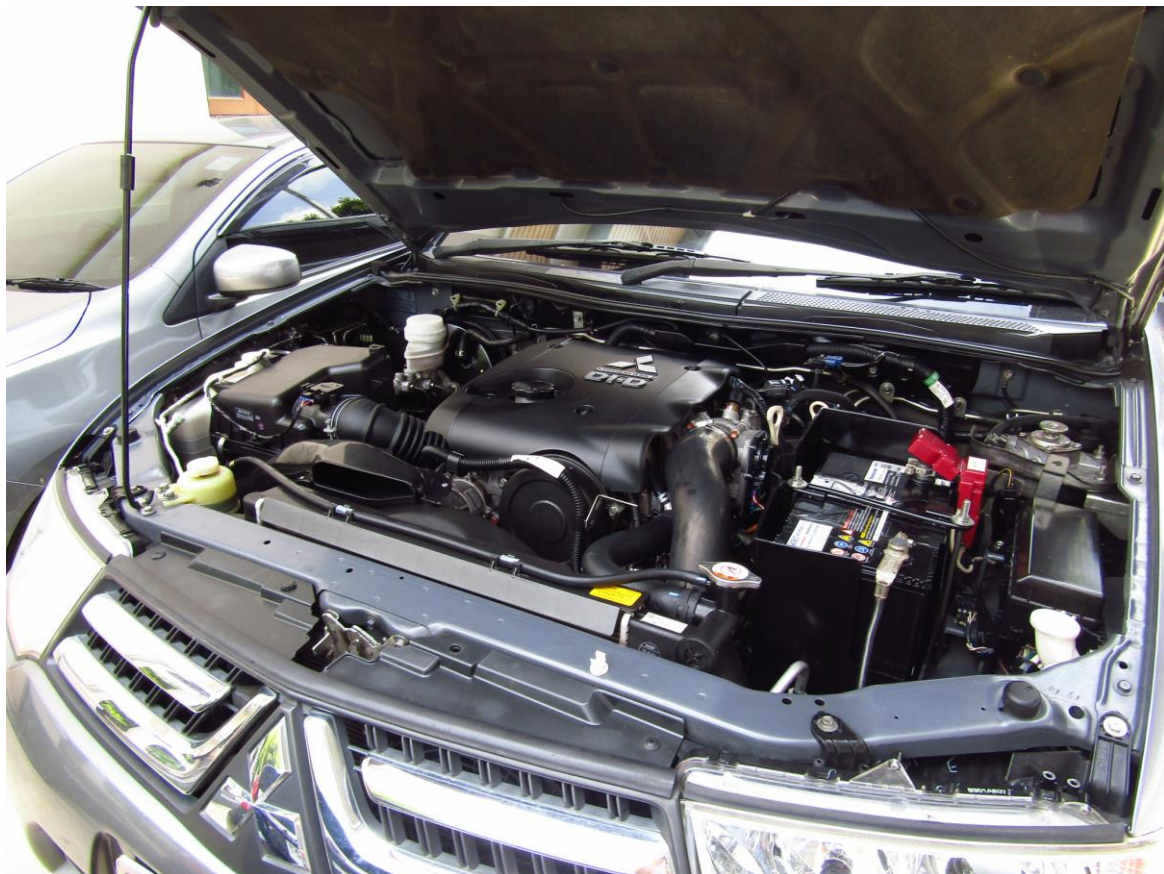
ภาพห้องเครื่อง - Engine Bay Visual Details:

การทดสอบ แบตเตอรี่ Battery Test	<b>Battery Test</b>		<b>Charging System Test at 2000 rpm</b>		
		Voltage	12.43	V	Voltage	13.60 V
		Rating	580	CCA	Status	Normal
		Current	603	CCA	<b>Start System Test</b>	
		Internal resistance	4.49	mΩ	Start Voltage	9.05 V
		State of Charge	63	%	Status	Normal
		State of Health	96	%	<b>Max. Load Test at 2000 rpm</b>	
		Status	Great		Max. Load	13.48 V
		Test Date	09.09.62		Voltage	
					Status	Normal
