Vehicle Inspection Report

สรุปผลการตรวจสอบ (Inspection Summary)

ยี่ห้อ/รุ่น (Brand/Model): BMW X3 X-DRIVE20D 2.0 AT	วันที่ตรวจสอบรถยนต์ (Date of Inspection): 29-10-63
หมายเลขตัวถัง (VIN): MMFWY34010LN70837	เลขคำขอบริการ (Job No.): I020/0089-1
หมายเลขเครื่องยนต์ (Engine No.): 77158218	Vehicle Picture:  
ปีที่ผลิต (Build Date): 2012	
สีรถ (Color): เทา	
ระยะการใช้งาน(Mileage): 166,225 กม.	
หมายเลขทะเบียน (No. Plate): 2กญ 1028	
วันครบกำหนดชำระภาษี (Registration Expiry): 9 ก.ค. 63	
ชื่อลูกค้า (Customer Name): PS USED CAR	
ที่อยู่(Address): กาญจนภิเษก	
โทรศัพท์ (Tel):	
สถานที่ตรวจสอบรถ (Inspection Place): PS USED CAR

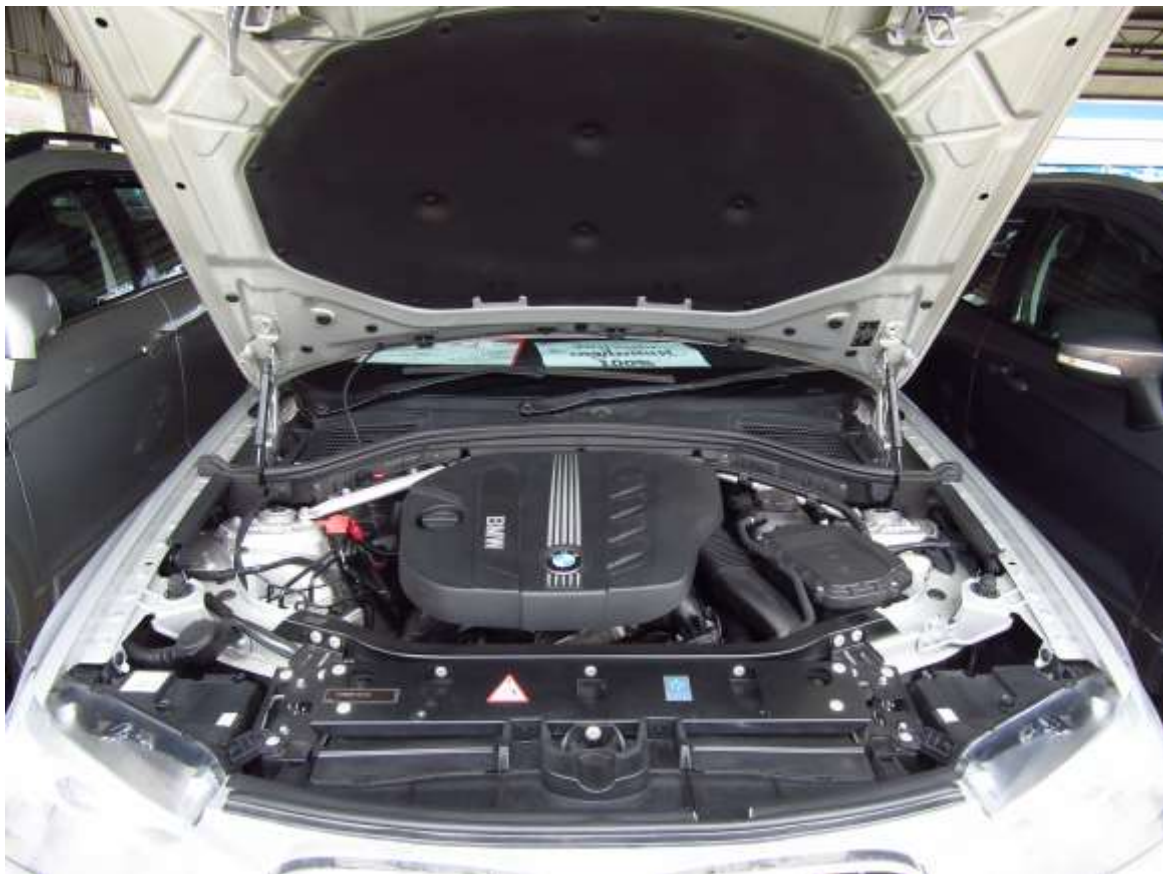
ภาพห้องเครื่อง - Engine Bay Visual Details:

การทดสอบ แบตเตอรี่	Battery Test		Charging System Test at 2000 rpm			
	Battery Test	Voltage	12.12	V	Voltage	14.14	V
		Rating	850	CCA	Status	Normal	
		Current	713	CCA	Start System Test		
		Internal resistance	6.99	mΩ	Start Voltage	9.05	V
		State of Charge	89	%	Status	Normal	
		State of Health	100	%	Max. Load Test at 2000 rpm		
		Status	Great		Max. Load	14.15	V
		Test Date	29.10.63		Voltage		
					Status	Normal

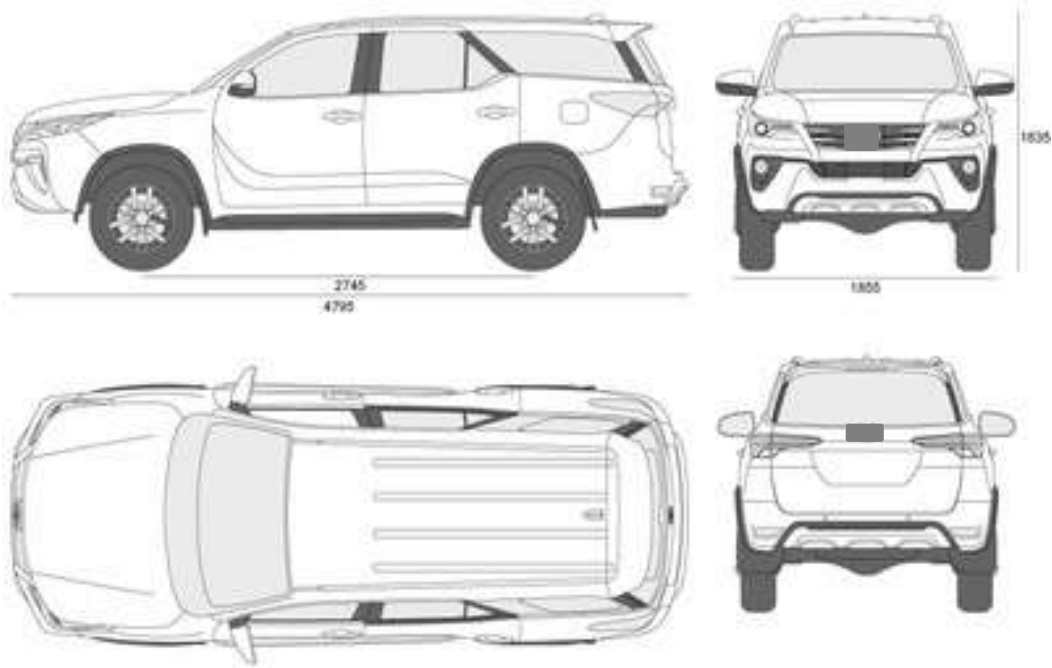
ความหนาสีรถบรค SUV, MPV - Paint Thickness on SUV, MPV vehicle:

ชิ้นส่วนยานยนต์ (Car Part)	ความหนาสี Paint Thickness (µm)			
	P1	P2	P3	Average
Front Wing (RH)	167	142	128	146
Front Wing (LH)	156	158	173	162
Front Door (RH)	108	109	101	106
Front Door (LH)	233	221	251	235
Rear Door (RH)	98	96	94	96
Rear Door (LH)	202	186	291	226

ชิ้นส่วนยานยนต์ (Car Part)	ความหนาสี Paint Thickness (µm)			
	P1	P2	P3	Average
Rear Wing (RH)	117	118	100	112
Rear Wing (LH)	175	154	179	169
Front Bumper				
Rear Bumper				
Bonnet	229	234	231	231
Roof	113	111	100	108
Boot/Tail Gate	243	246	244	244
