Vehicle Inspection Report

สรุปผลการตรวจสอบ (Inspection Summary)

ยี่ห้อ/รุ่น (Brand/Model): TOYOTA INNOVA 2.0 G	วันที่ตรวจสอบรถยนต์ (Date of Inspection): 20.11.61
หมายเลขตัวถัง (VIN): MHFXW42G202238777	เลขคำขอบริการ (Job No.): IO18/191-015
หมายเลขเครื่องยนต์ (Engine No.): 1TR-7414999	Vehicle Picture:  
ปีที่ผลิต (Build Date): 2012	
สีรถ (Color): เทา	
ระยะการใช้งาน(Mileage): 152,034 ก.ม.	
หมายเลขทะเบียน (No. Plate): 1กบ 7267	
วันครบกำหนดชำระภาษี (Registration Expiry): 1 ก.พ 62	
ชื่อลูกค้า (Customer Name): REGENT HOME CAR	
ที่อยู่(Address): ถนนลาดพร้าว	
โทรศัพท์ (Tel):	
สถานที่ตรวจสอบรถ (Inspection Place): REGENT HOME CAR

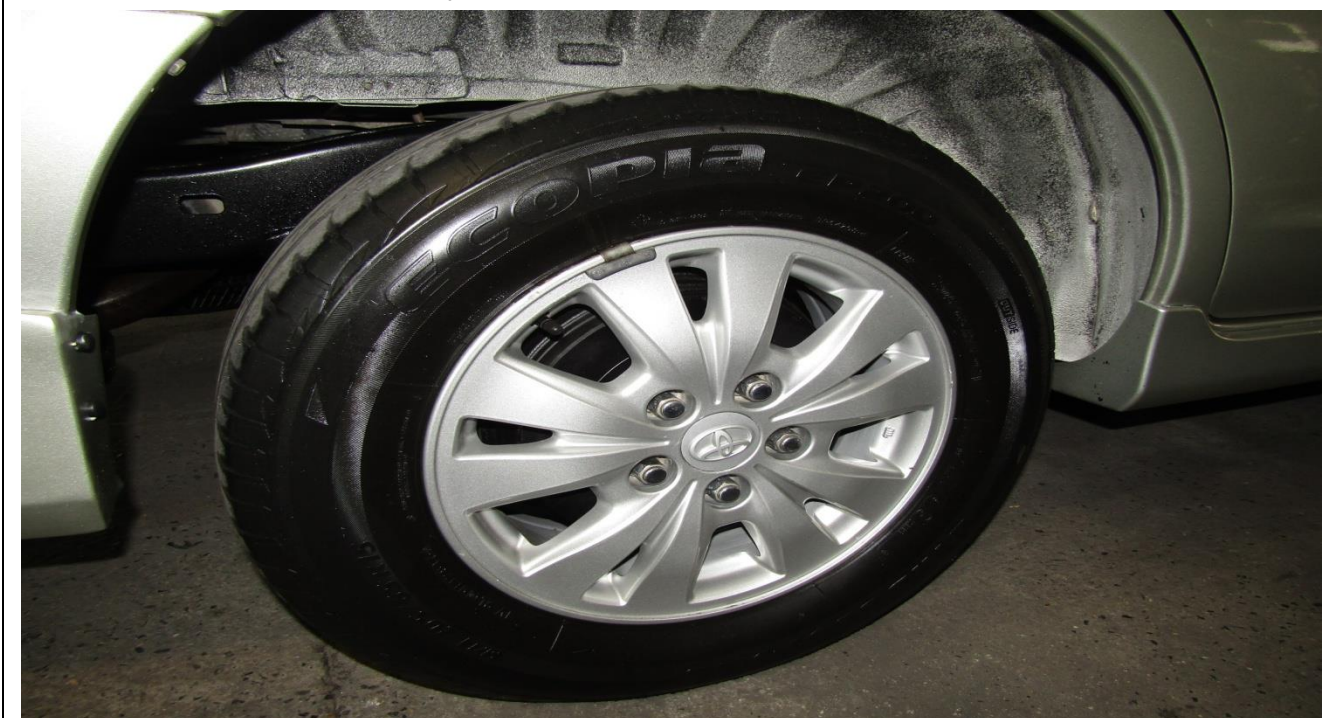
ภาพโดยรวมของยาง ล้อ และ เบรค - Tyres, Wheels & Brakes Visual Details:

จานดิสเบรค(หน้า/หลัง) Brake Discs (Front/Rear)	ควรเจียจานเบรคครั้งต่อไปที่เปลี่ยนผ้าเบรค
