# Vehicle Inspection Report

## สรุปผลการตรวจสอบ (Inspection Summary)

ยี่ห้อ/รุ่น (Brand/Model): HYUNDAI H-1 DELUXE 2.5 AT	วันที่ตรวจสอบรถยนต์(Date of Inspection): 28-05-62
หมายเลขตัวถัง (VIN): KMJWA37KMEU653894	เลขคำขอบริการ (Job No.) : I018/0232-034
หมายเลขเครื่องยนต์ (Engine No.): D4CBE515287	Vehicle Picture:  
ปีที่ผลิต (Build Date): 2014	
สีรถ(Color): เทา	
ระยะทางการใช้งาน (Mileage): 98,834 ก.ม.	
หมายเลขทะเบียน (No. Plate): ฮร 4649	
วันครบกำหนดชำระภาษี (Registration Expiry): 8 ส.ค. 62	
ชื่อลูกค้า Customer Name: 54 นิวัฒน์	
ที่อยู่ (Address): ราชพฤกษ์	
โทรศัพท์(Tel): 080-992-9299	
สถานที่ตรวจสอบรถ (Inspection Place): 54 นิวัฒน์

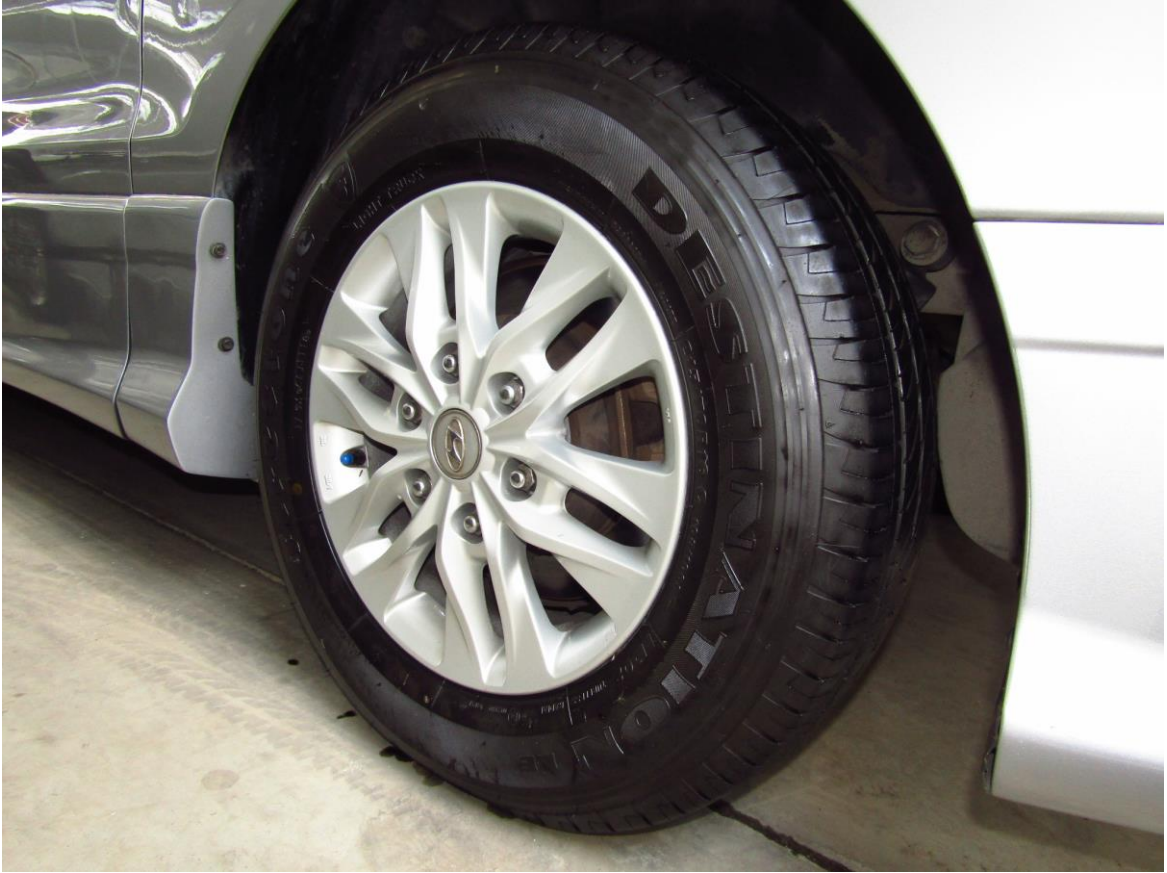
ภาพโดยรวมของยาง ล้อ และ เบรค - Tyres, Wheels & Brakes Visual Details:

จานดิสเบรค Brake Discs (Front/Rear)	ควรเจียจานเบรคครั้งต่อไปที่เปลี่ยนผ้าเบรค

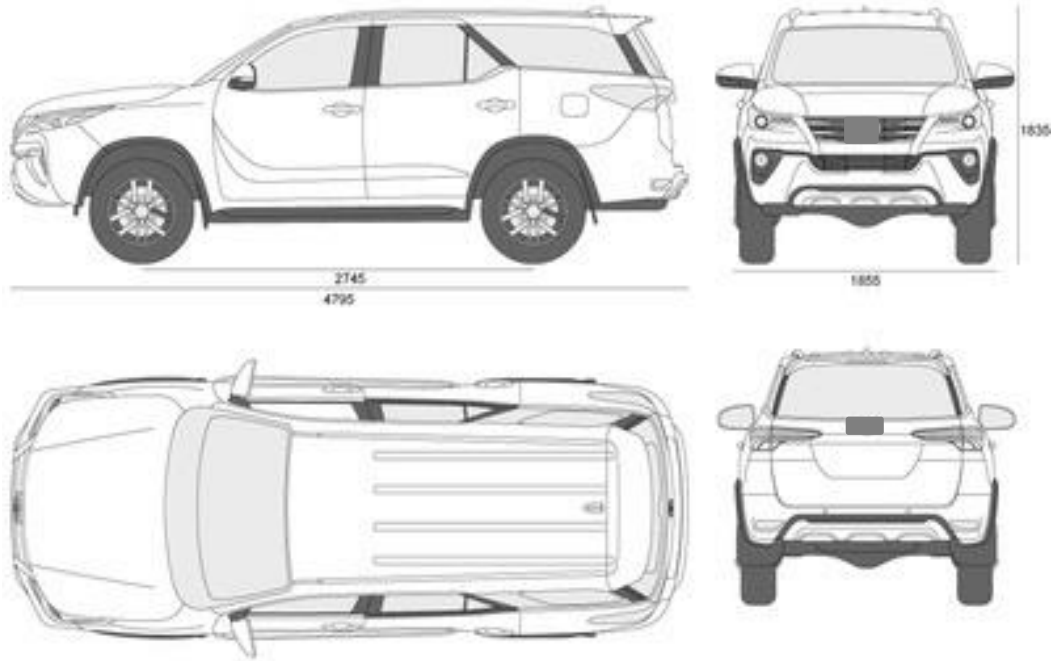
ความหนาสีรถบรค SUV, MPV - Paint Thickness on SUV, MPV vehicle:

ชิ้นส่วนยานยนต์ (Car Part)	ความหนาสี Paint Thickness (µm)			
	P1	P2	P3	Average
Front Wing (RH)	156	176	284	205
Front Wing (LH)	237	224	704	388
Front Door (RH)	210	237	390	279
Front Door (LH)	160	158	154	157
Rear Door (RH)	594	183	185	321
Rear Door (LH)	139	152	240	177

ชิ้นส่วนยานยนต์ (Car Part)	ความหนาสี Paint Thickness (µm)			
	P1	P2	P3	Average
Rear Wing (RH)	253	202	204	220
Rear Wing (LH)	147	171	208	175
Front Bumper				
Rear Bumper				
Bonnet	140	154	154	149
Roof	94	94	103	97
Boot/Tail Gate	116	128	134	126
