1023/0087-120

Ford Everest 2.0 Sport

20 ต.ค. 2023

Vehicle Inspection Report สรุปผลการตรวจสอบสภาพรถ (Inspection Summary)

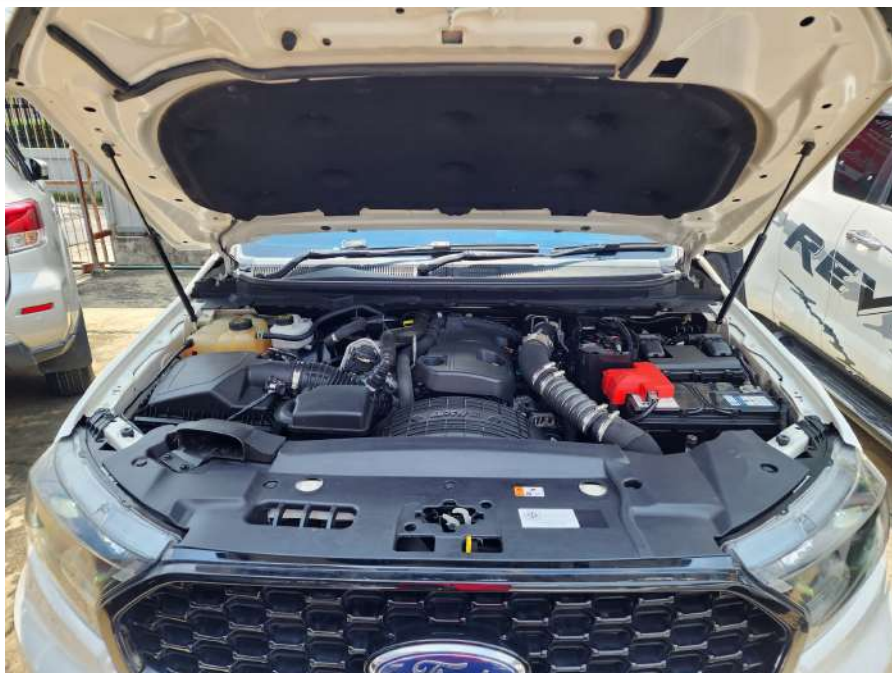
ภาพห้องเครื่อง

Voltage	11.95	V
Rating	600	CCA
Current	733	CCA
Internal resistance	3.81	mΩ
State of Charge	18	%
State of Health	100	%
Status	GREAT

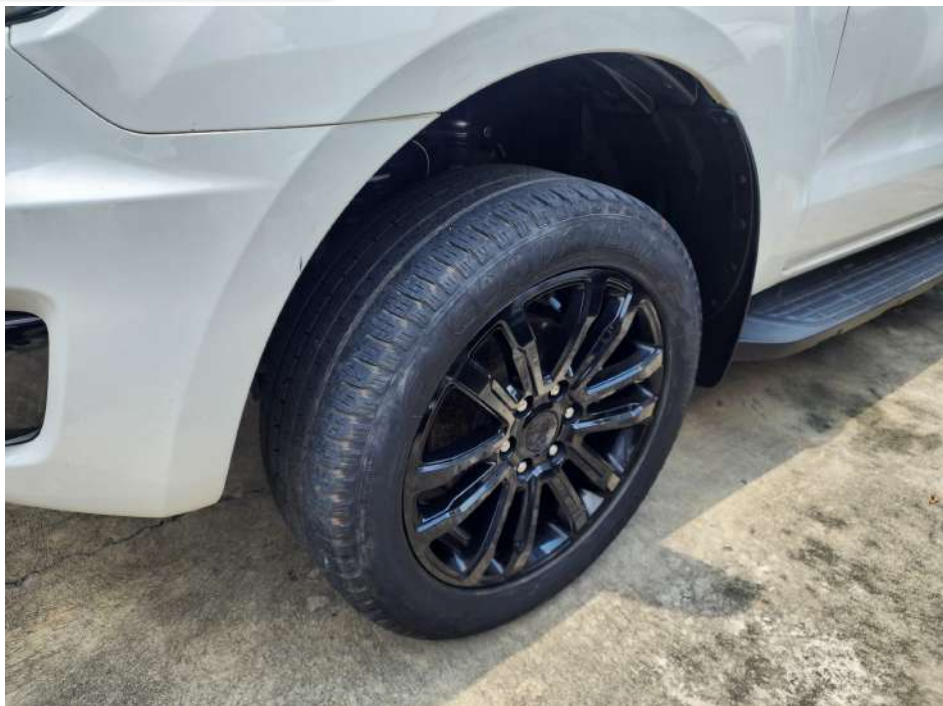
ขอบยาง ล้อ

51/20
