Vehicle Inspection Report

สรุปผลการตรวจสอบ (Inspection Summary)

ยี่ห้อ/รุ่น (Brand/Model): BMW 520D	วันที่ตรวจสอบรถยนต์ (Date of Inspection): 16.01.62
หมายเลขตัวถัง (VIN): MMFFW18010C462173	เลขคำขอบริการ (Job No.): I018/094-088
หมายเลขเครื่องยนต์ (Engine No.): 75707700	Vehicle Picture:

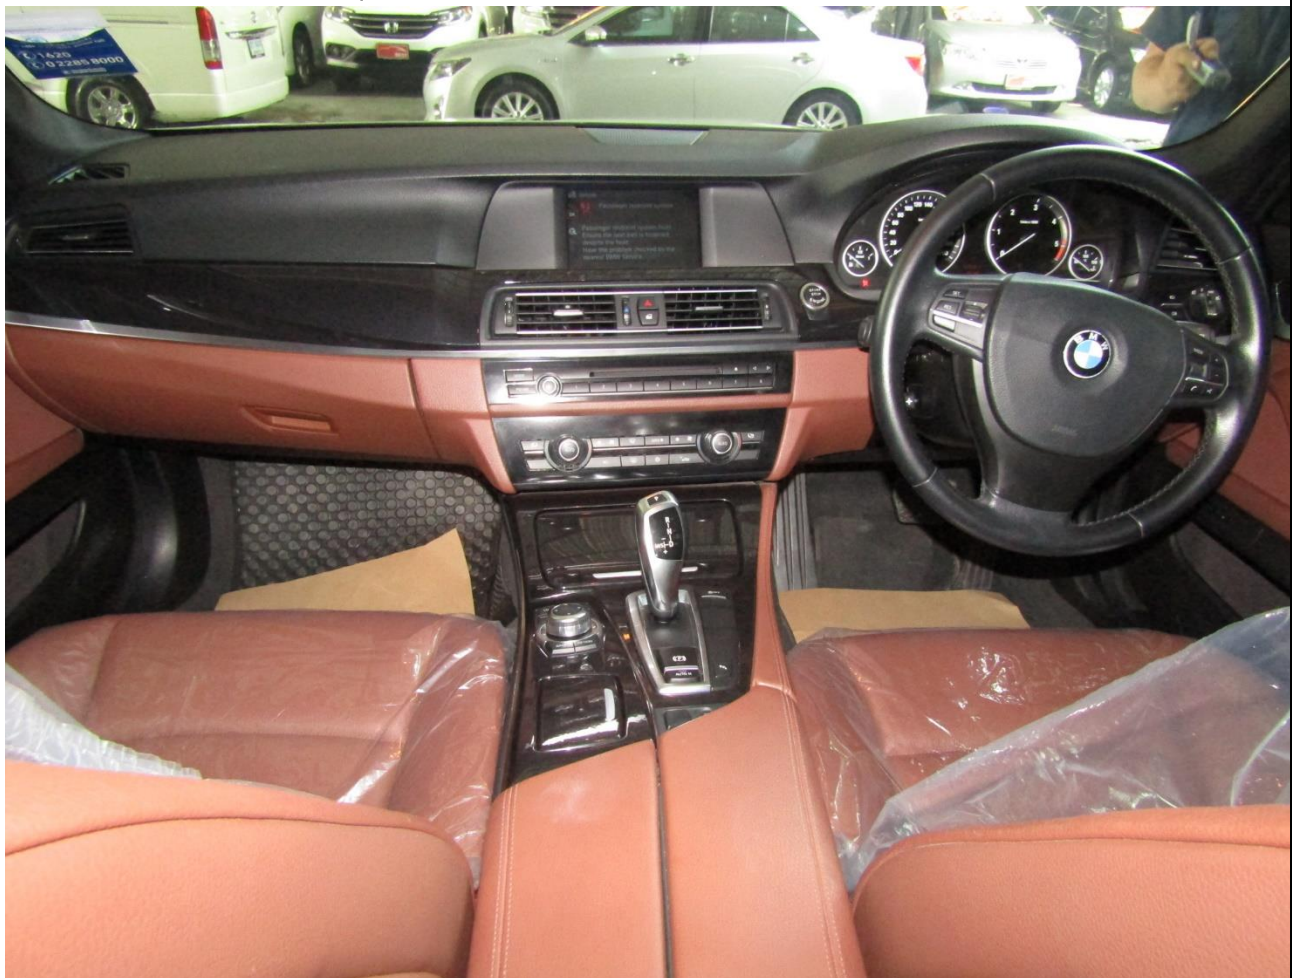
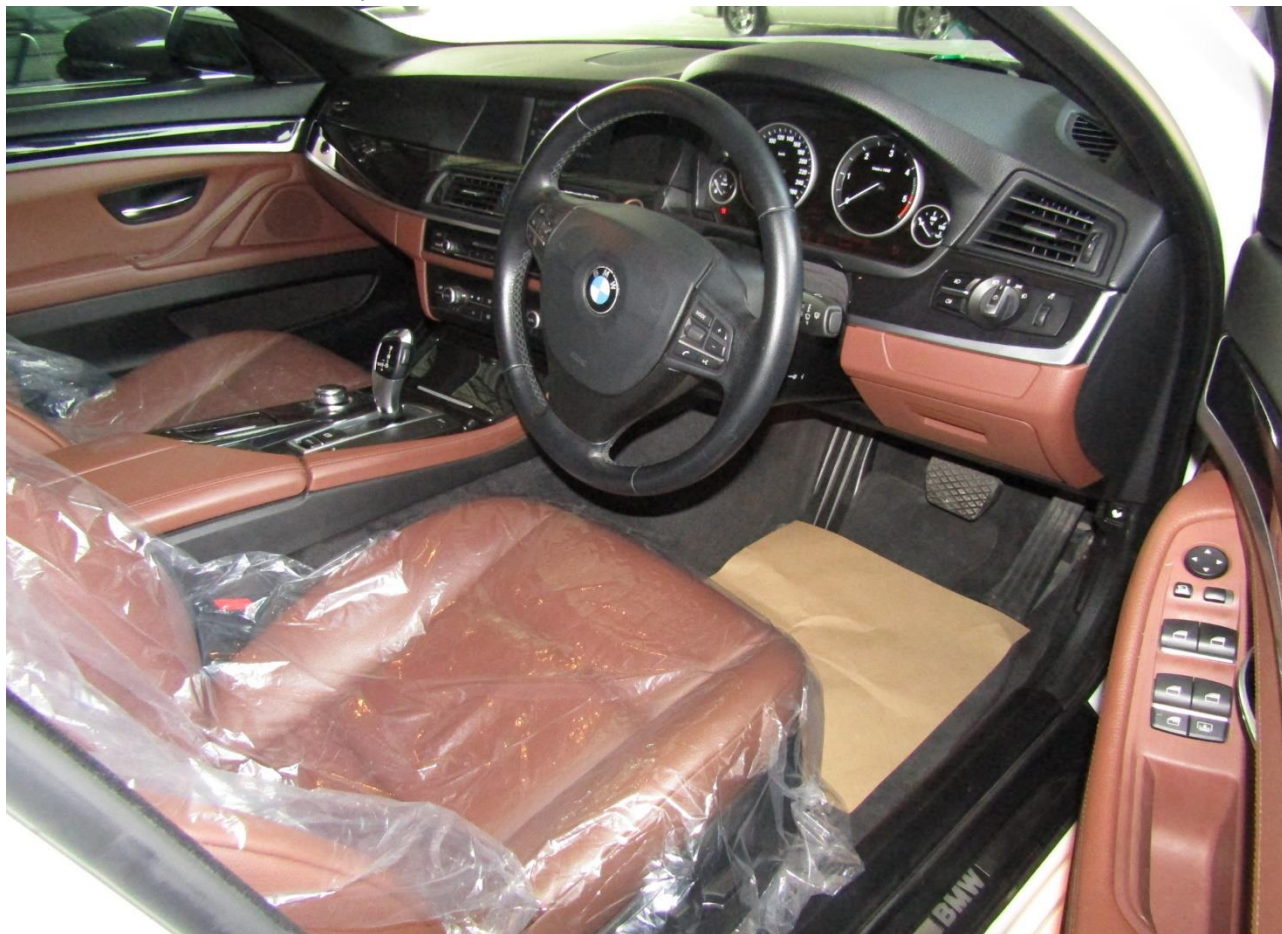
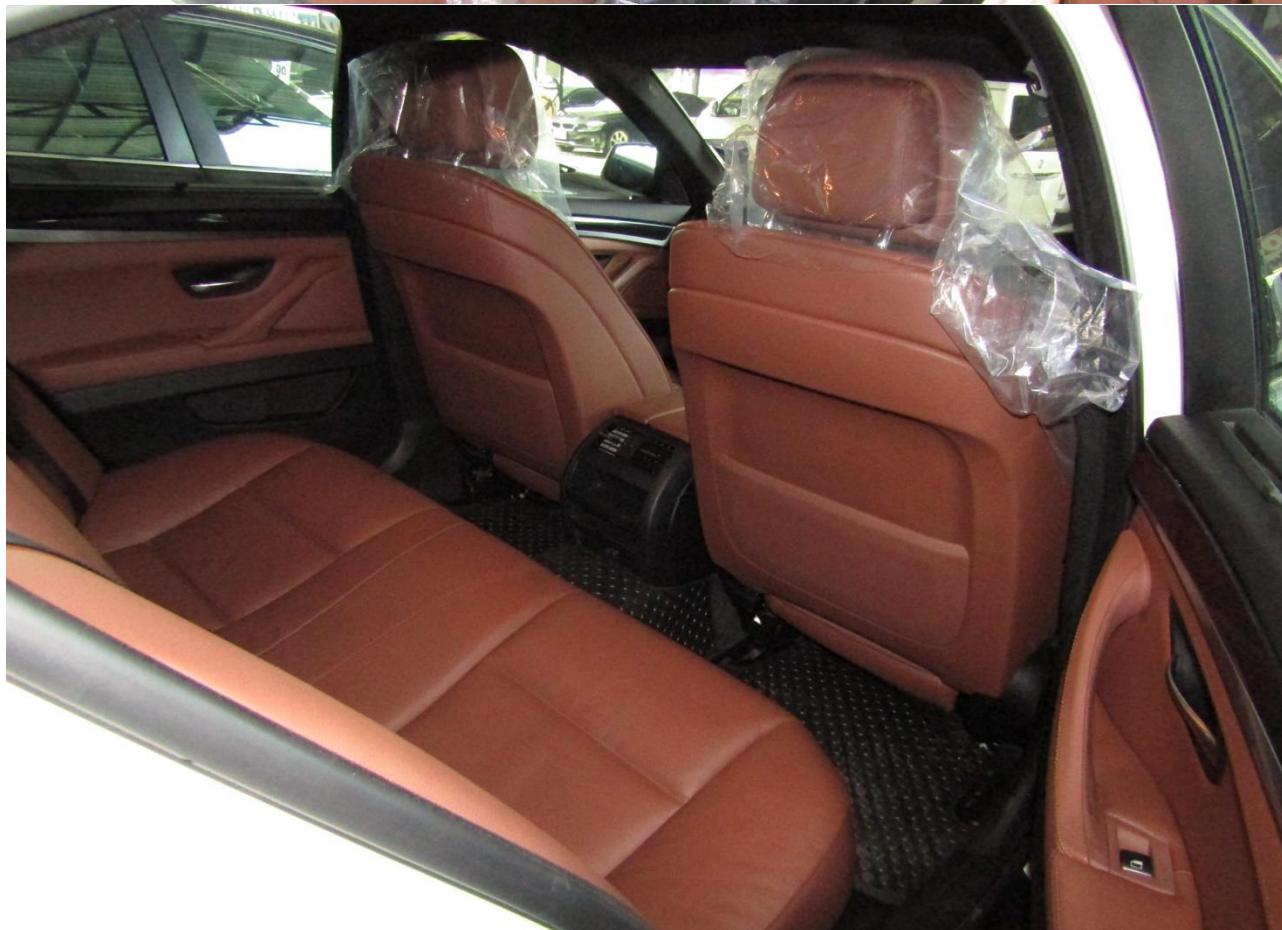
ภาพภายในด้านหน้า หลัง และ จุดบกพร่อง - Interior Visual Details (Front, Rear and/or Defect):

ที่นั่ง สภาพ Seat Appearance	สภาพตามอายุการใช้งาน

สภาพ รางใต้เบาะ Seat slide adjust rail	สภาพตามอายุการใช้งาน

เข็มขัดนิรภัย Seat Belts	สภาพตามอายุการใช้งาน

แผงคอนโซลหน้า Other Trims	สภาพตามอายุการใช้งาน

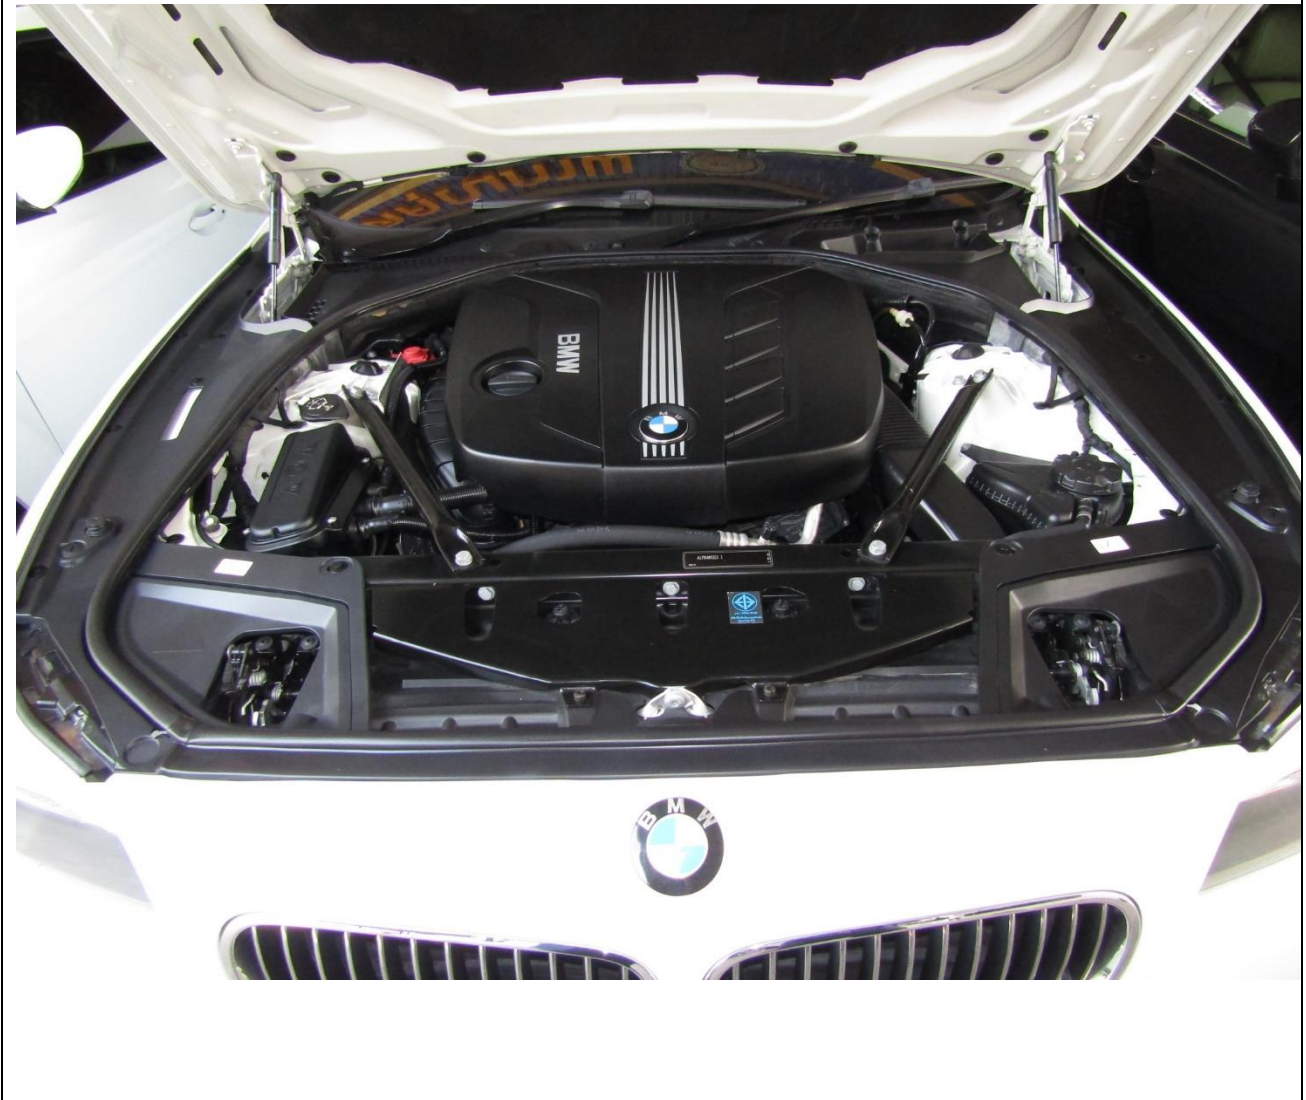
ภาพห้องเครื่อง - Engine Bay Visual Details:

สภาพรวมของโครงสร้าง และตัวถัง Chassis Frames & Members Appearance	สภาพตามอายุการใช้งาน

จุดจับยึด Mountings	สภาพตามอายุการใช้งาน

สายไฟ และท่อ Hoses & Pipes	สภาพตามอายุการใช้งาน

แบตเตอรี่ไม่รั่ว และ ชุดยึด ไม่มีสนิม No any leak on battery and no corrosion on battery support bracket	สภาพตามอายุการใช้งาน

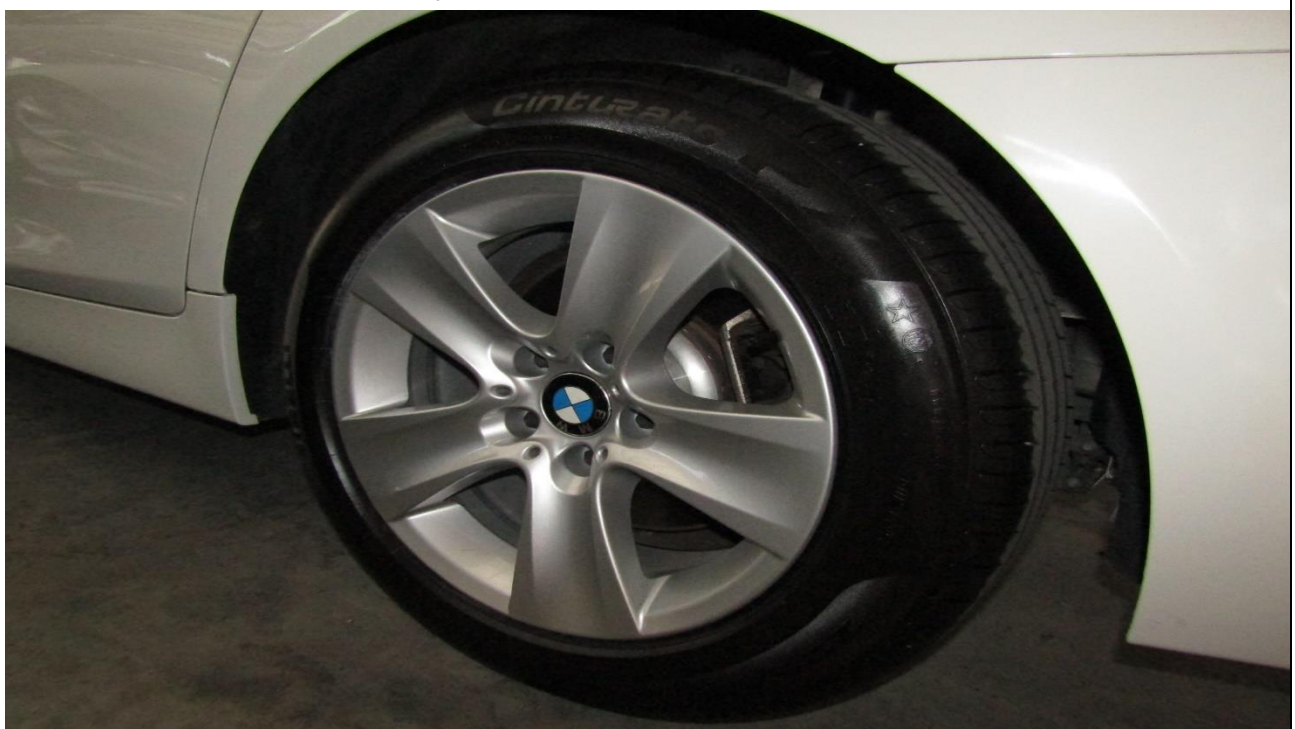
ภาพโดยรวมของยาง ล้อ และ เบรค - Tyres, Wheels & Brakes Visual Details:

สภาพยางรถยนต์, สัปดาห์/ปี ผลิต Tyres Appearance, Year	0518

สภาพล้อ, ฝาครอบล้อ Wheel Rims Appearance	สภาพตามอายุการใช้งาน

ผ้าดิสเบรค (หน้า/หลัง) Brake Pads (Front/Rear)	สภาพตามอายุการใช้งาน

จานดิสเบรค(หน้า/หลัง) Brake Discs (Front/Rear)	ควรเจียจานเบรคครั้งต่อไปที่เปลี่ยนผ้าเบรค

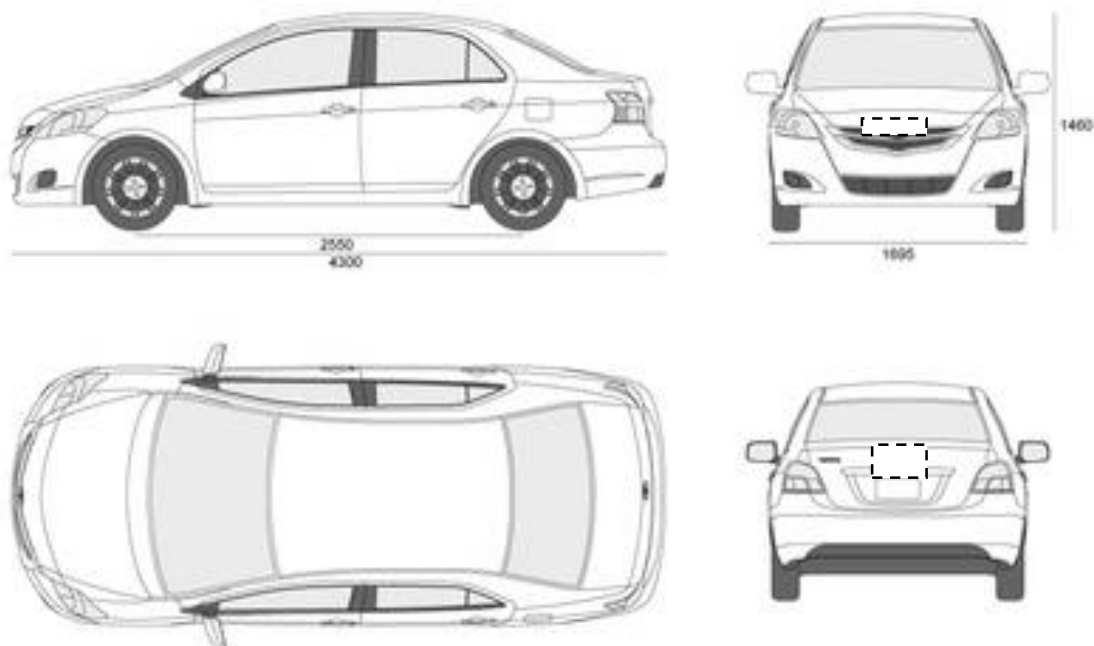
ความหนาสีรอบรถเก๋ง 3,4 และ 5 ประตู - Paint Thickness on 3,4 and 5 door car:

ชิ้นส่วนยานยนต์ (Car Part)	ความหนาสี Paint Thickness (µm)			
	P1	P2	P3	Average
Front Wing (RH)	136	134	132	134
Front Wing (LH)	122	138	140	133
Front Door (RH)	136	121	128	128
Front Door (LH)	122	121	125	123
Rear Door (RH)	139	141	150	143
Rear Door (LH)	106	108	102	105

ชิ้นส่วนยานยนต์ (Car Part)	ความหนาสี Paint Thickness (µm)			
	P1	P2	P3	Average
Rear Wing (RH)	163	153	129	148
Rear Wing (LH)	144	131	138	138
Front Bumper				
Rear Bumper				
Bonnet	166	187	149	167
Roof	133	136	122	130
Boot/Tail Gate	170	166	190	175
