I024/0143-26

Suzuki Celerio 1.0 GA

May 20, 2024

# Vehicle Inspection Report สรุปผลการตรวจสภาพรถ (Inspection Summary)

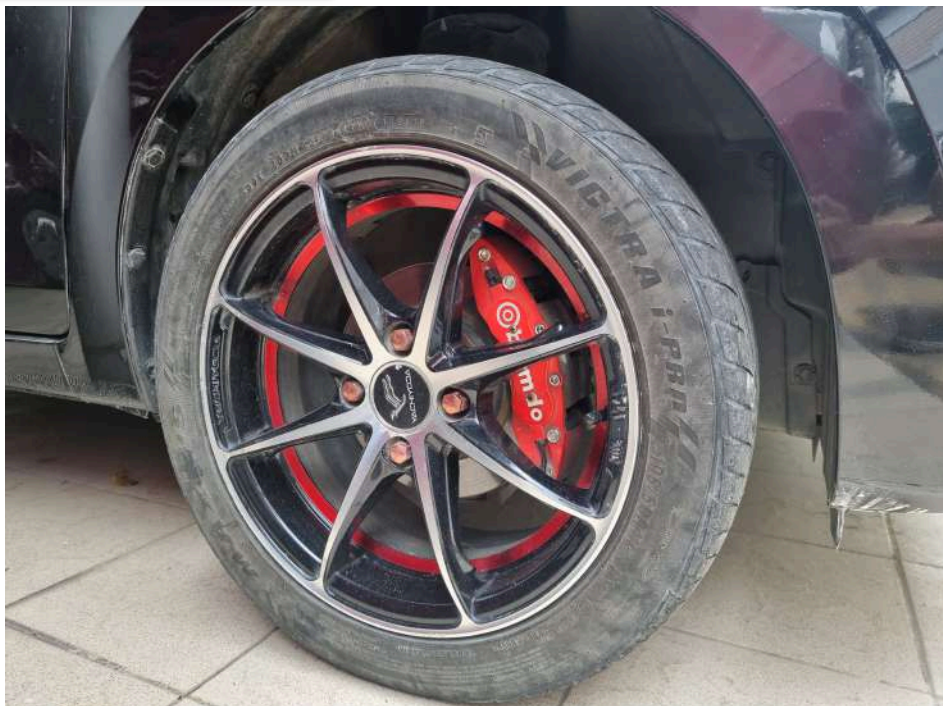
### ขอบยาง ล้อ

| รายการตรวจ 8 รายการ | สถานะ |
|--|---|
| 5.1 สภาพยางรถยนต์, สัปดาห์/ปี ผลิต Tires Appearance, Year | ดี (Good) |

43/20
