# Vehicle Inspection Report

ยี่ห้อ/รุ่น (Brand/Model): BMW X1 SDRIVE18i SPORT	วันที่ตรวจสอบรถยนต์ (Date of Inspection): 11.7.61
หมายเลขตัวถัง (VIN): MMFVL34040VT99449	เลขคำขอบริการ (Job No.): I018/086-001
หมายเลขเครื่องยนต์ (Engine No.): A883J372	Vehicle Picture:

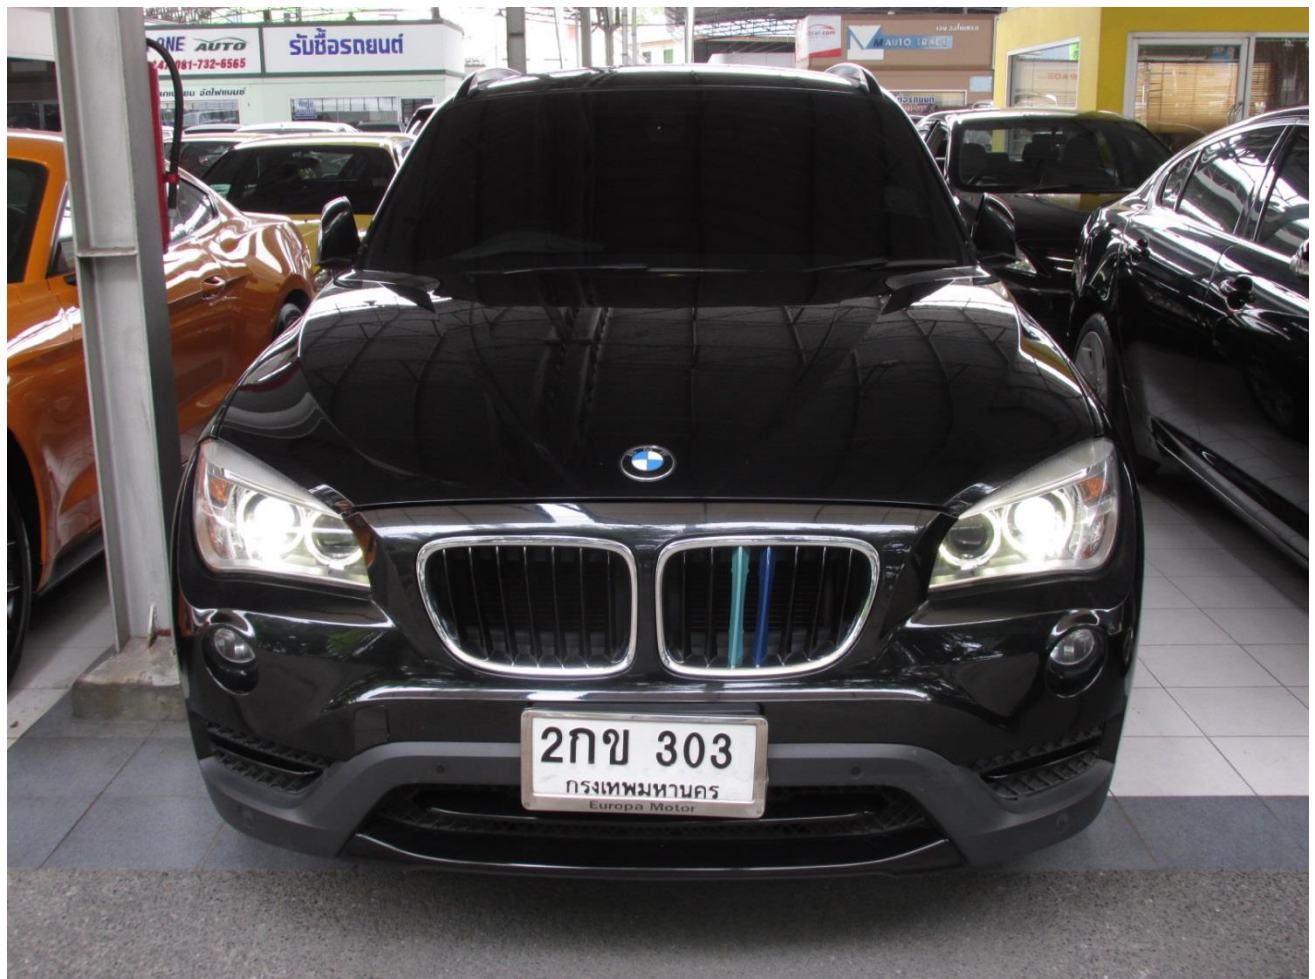
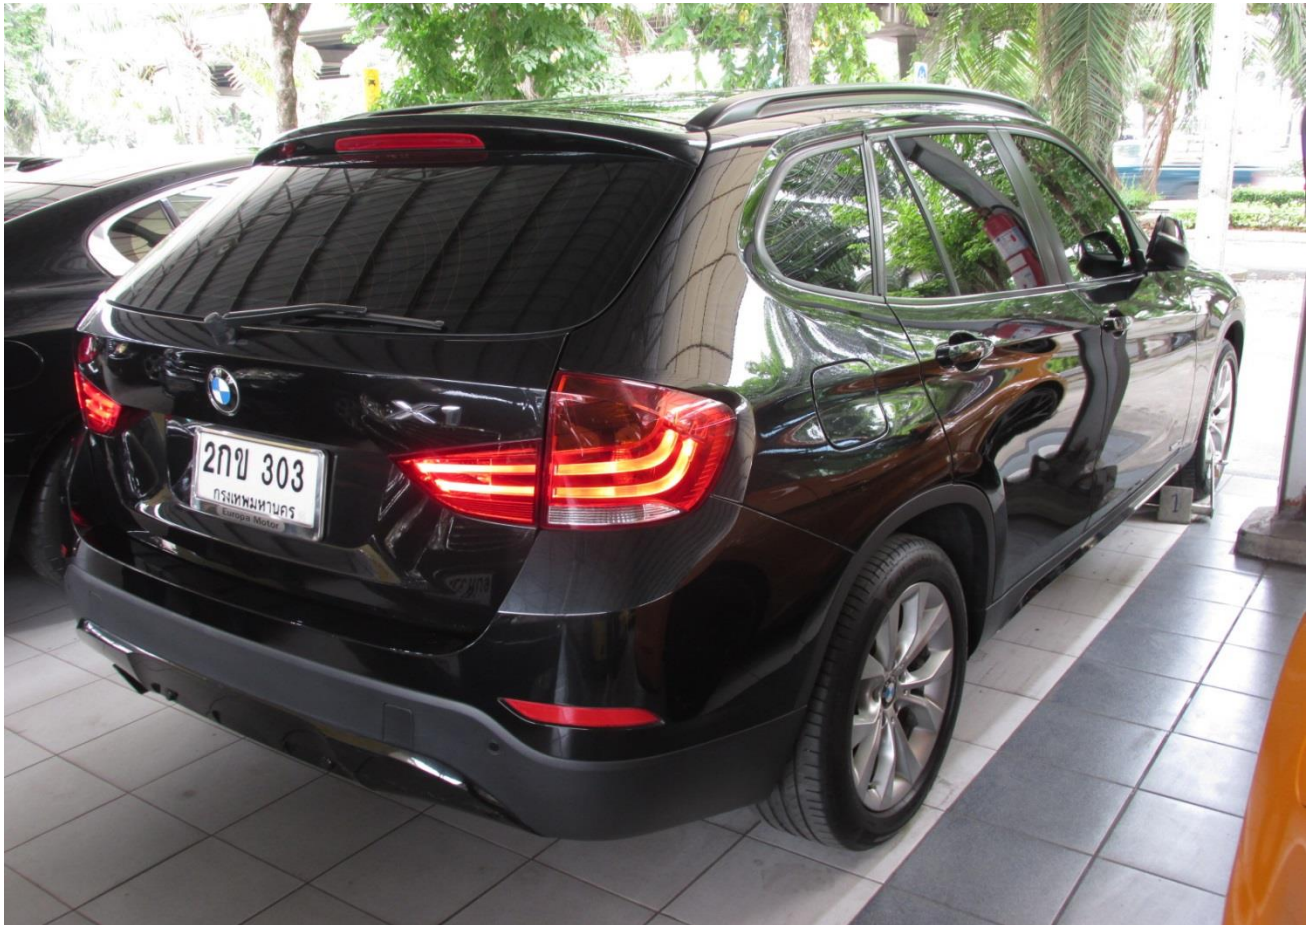
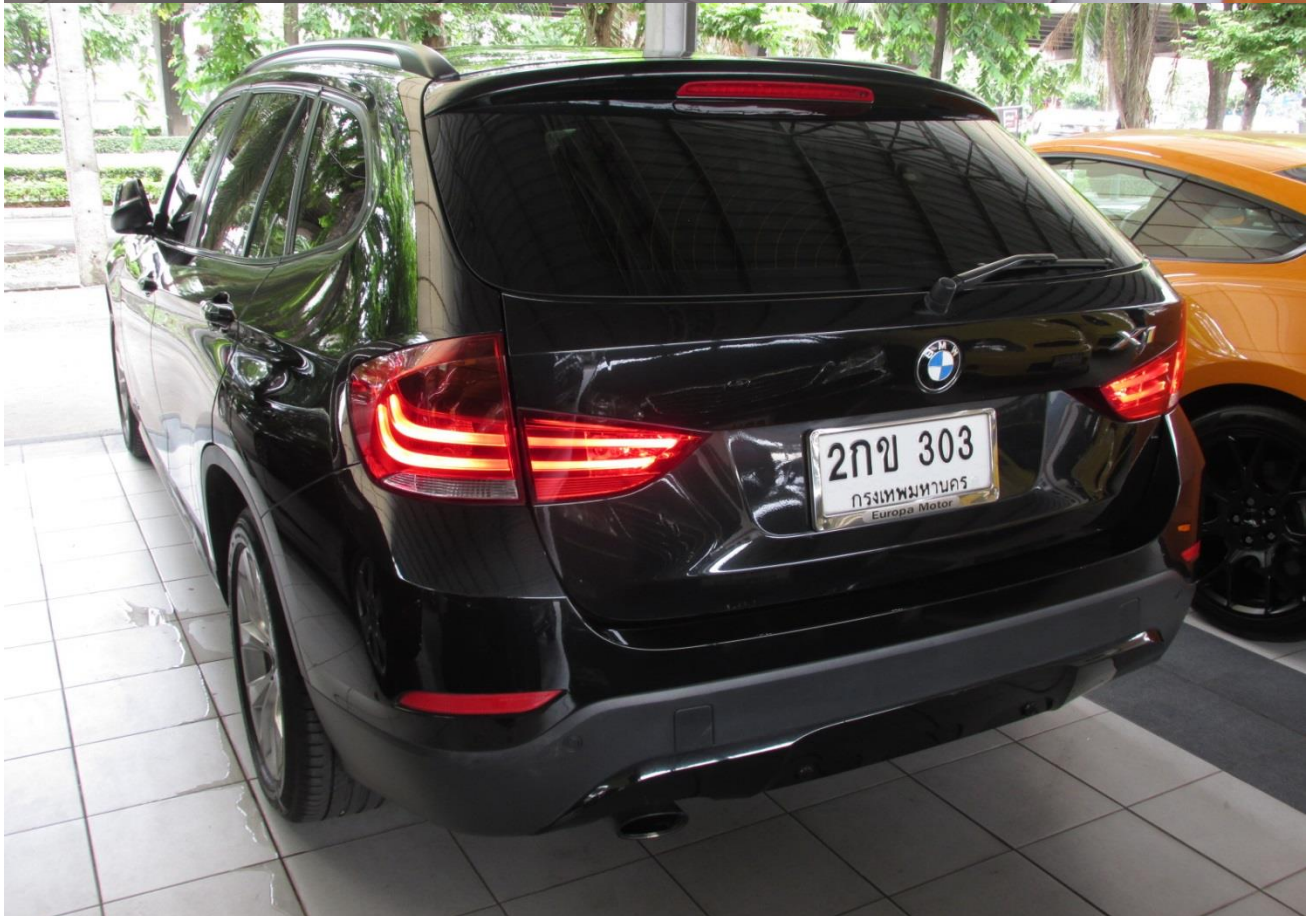
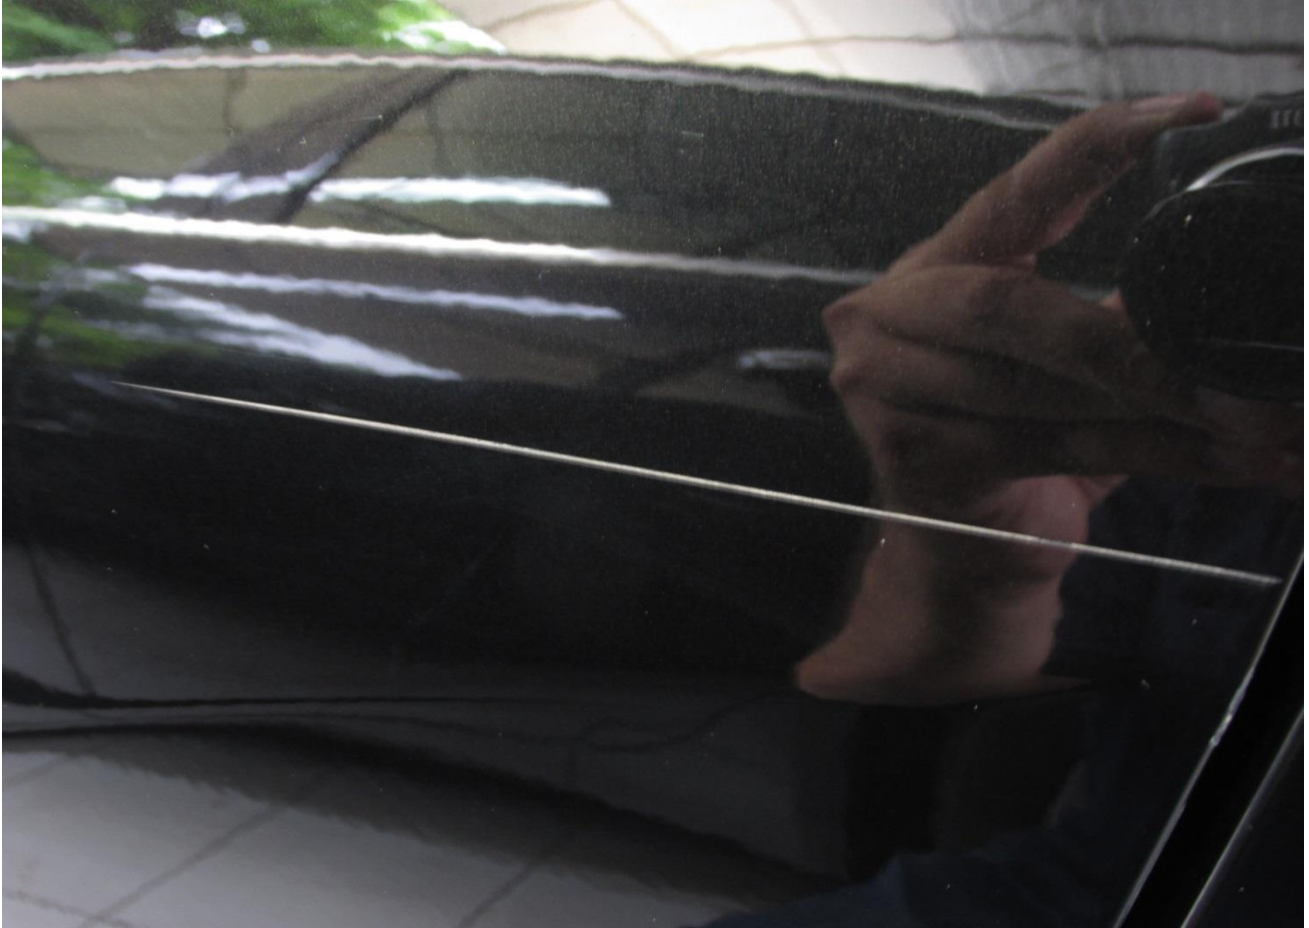
### ภาพภายนอก - Exterior Visual Details:

กันชนหน้า Front Bumper	มีรอยครูด

ประตูหลังซ้าย Rear Left Door	มีรอยขีดข่วน

แก้มบังโคลนหลังซ้าย Rear Left Wing	มีรอยขีดข่วน

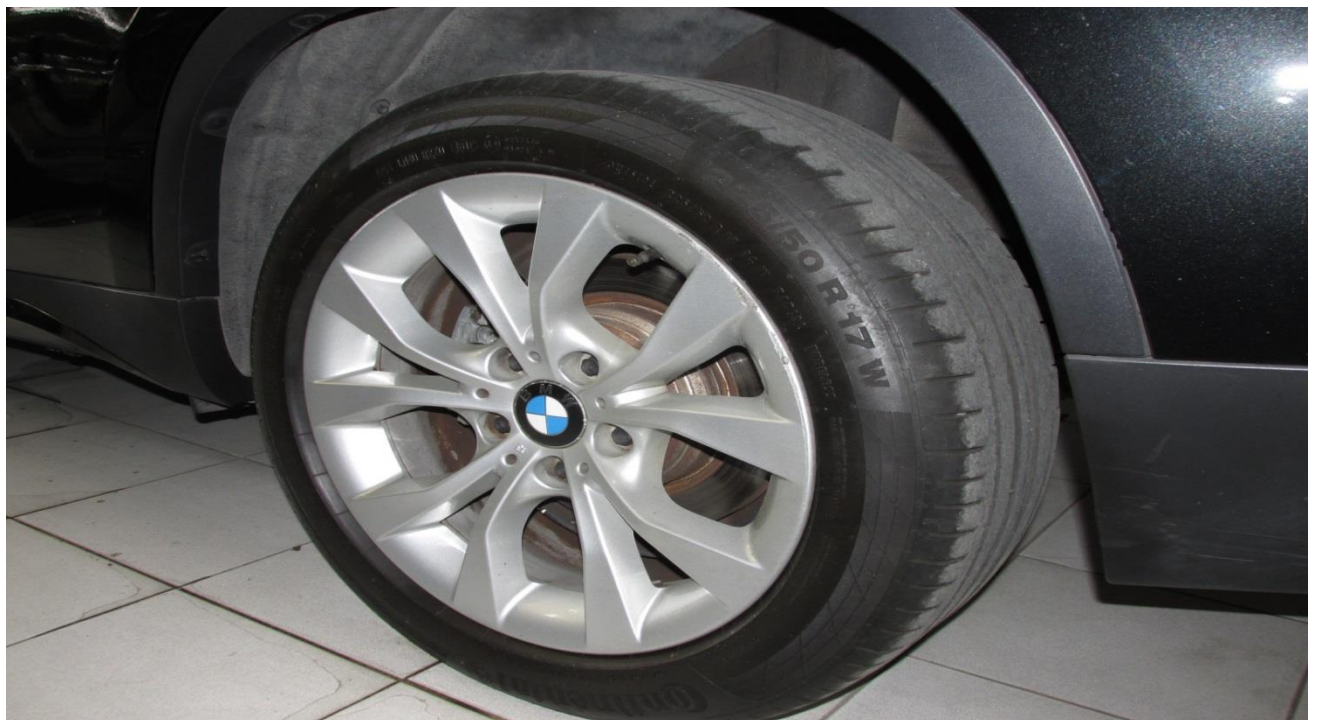
### ภาพโดยรวมของยาง ล้อ และ เบรค - Tyres, Wheels & Brakes Visual Details:

สภาพยางรถยนต์, สัปดาห์/ปี ผลิต Tyres Appearance, Year	4812 ยางหมดอายุการใช้งานควรเปลี่ยนยางใหม่

จานดิสเบรค(หน้า/หลัง) Brake Discs (Front/Rear)	ควรเจียจานเบรคครั้งต่อไปที่เปลี่ยนผ้าเบรค
