Vehicle Inspection Report

ยี่ห้อ/รุ่น (Brand/Model): TOYOTA HILUX REVO 2.4E AT	วันที่ตรวจสอบรถยนต์ (Date of Inspection): 8-06-61
หมายเลขตัวถัง (VIN): MR0JB8DC802721061	เลขคำขอบริการ (Job No.): I018/085-001
หมายเลขเครื่องยนต์ (Engine No.): 2GD8093068	<p>Vehicle Picture:</p>  
ปีที่ผลิต (Build Date): 2016	
สีรถ (Color): เทา	
ระยะทางการใช้งาน (Mileage): 4,683 ก.ม.	
หมายเลขทะเบียน (No. Plate): 2ฒฆ 2572	
วันครบกำหนดชำระภาษี (Registration Expiry): 20 ก.ค. 61	
ชื่อลูกค้า Customer Name: คุณ วาชัน	
ที่อยู่ (Address): ลาดพร้าว	
โทรศัพท์ (Tel):	
สถานที่ตรวจสอบรถ (Inspection Place): REGENT HOME CAR

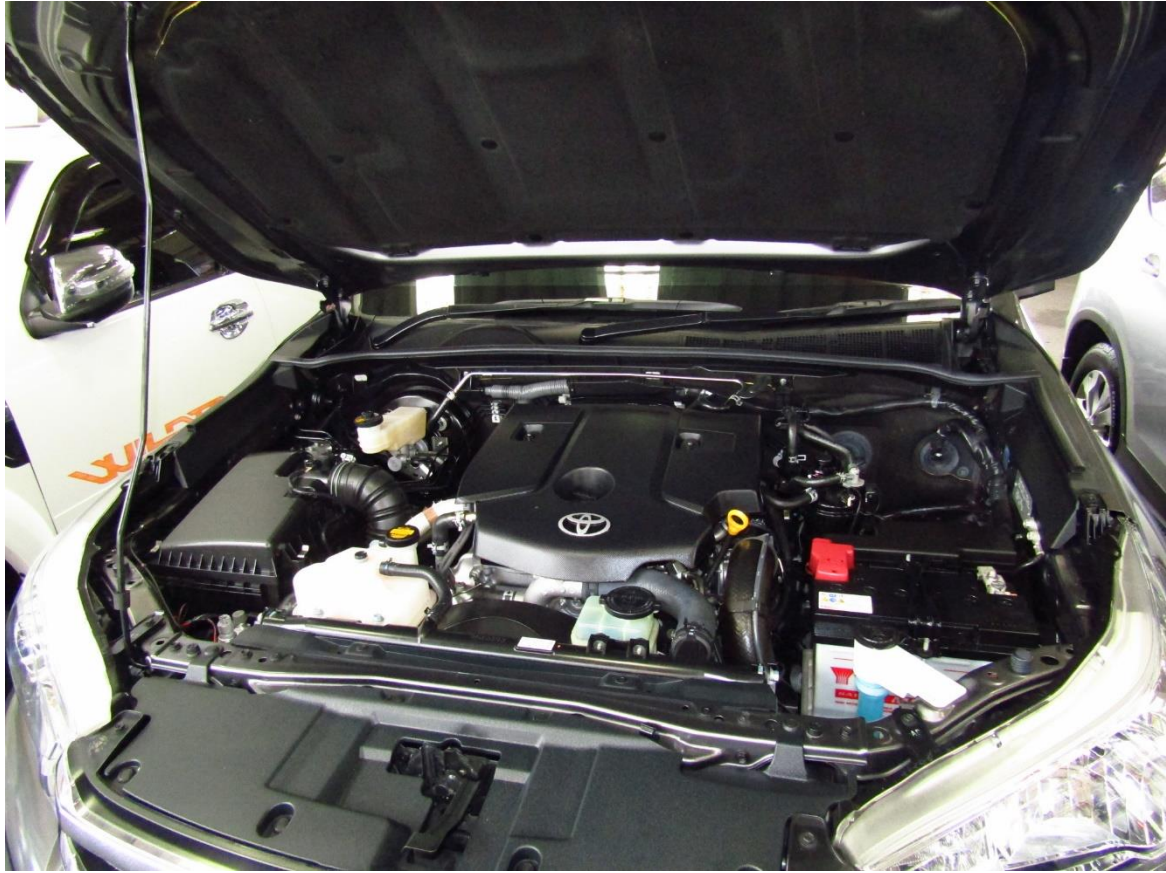
ภาพห้องเครื่อง - Engine Bay Visual Details:

Battery Test																																							
Voltage	12.54 V																																						
Rating	490 CCA																																						
Current	668 CCA																																						
Internal resistance	4.05 mΩ																																						
State of Charge	74 %																																						
State of Health	100 %																																						
Status	Great																																						
Test Date	08.06.61																																						
Charging System Test at 2000 rpm																																							
Voltage	13.82 V																																						
Status	Normal																																						
Start System Test																																							
Start Voltage	9.12 V																																						
Status	Normal																																						
Max. Load Test at 2000 rpm

Max. Load Voltage	13.74 V																																						
Status	Normal

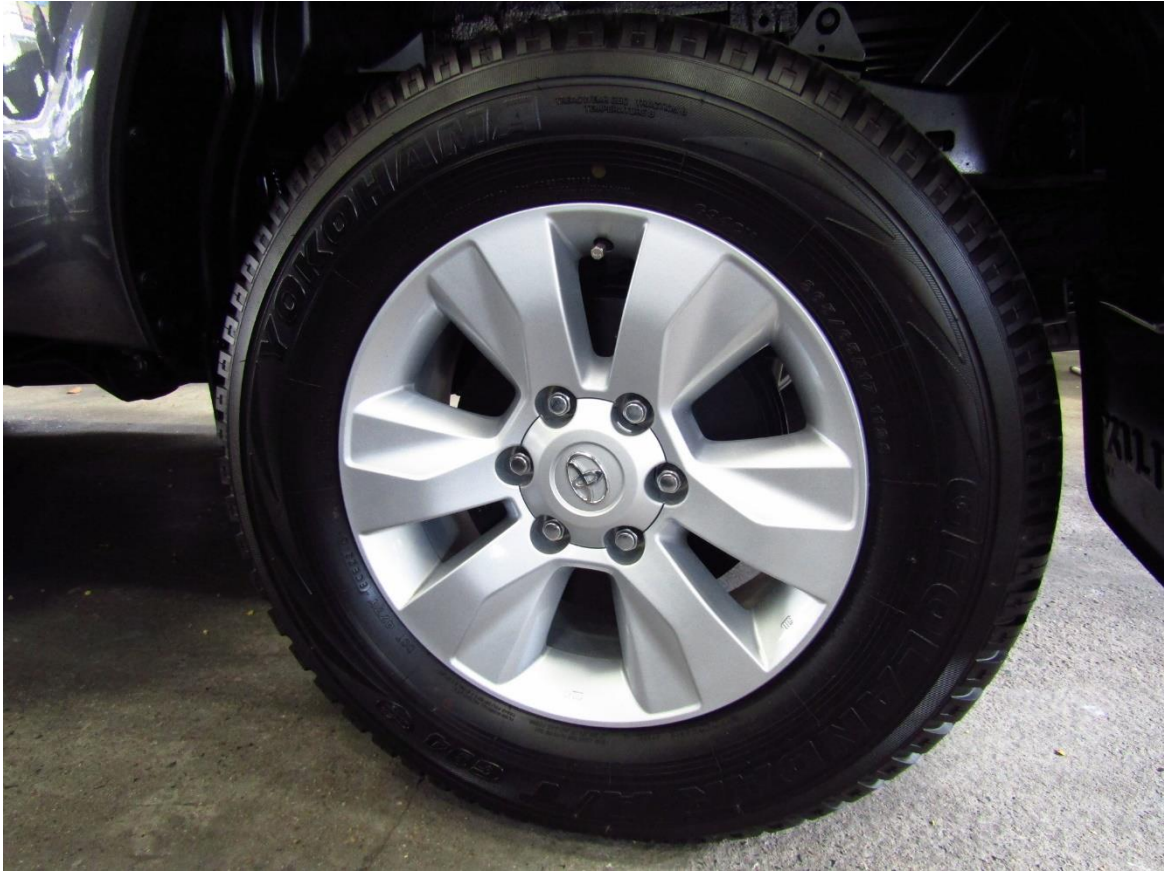
ภาพโดยรวมของยาง ล้อ และ เบรค - Tyres, Wheels & Brakes Visual Details:

จานดิสเบรค Brake Discs (Front/Rear)	ควรเจียจานเบรคครั้งต่อไปที่เปลี่ยนผ้าเบรค
