INSPECTION
BY ONE2CARVehicle Inspection Report
สรุปผลการตรวจสภาพรถ (Inspection Summary)

I023/0117-1

Ford RangerDOUBLE CAB 2.2 Hi-Rider WildTrak

18 เม.ย. 2023

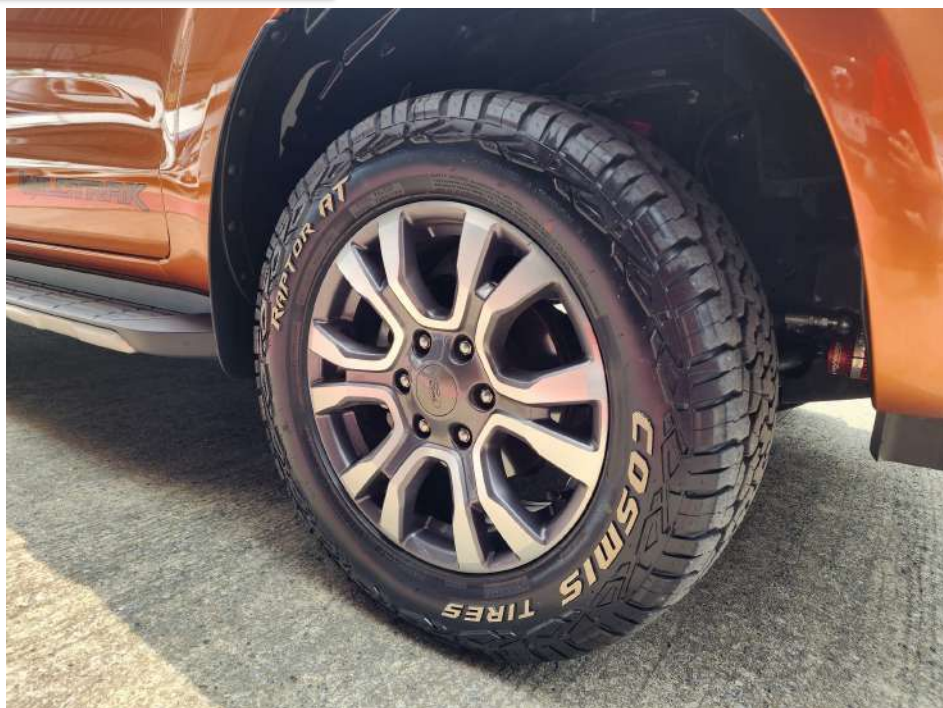
ขอบยาง ล้อ

20/21
