Vehicle Inspection Report

สรุปผลการตรวจสอบ (Inspection Summary)

ยี่ห้อ/รุ่น (Brand/Model): MAZDA 2 1.5 AT	วันที่ตรวจสอบรถยนต์ (Date of Inspection): 18-09-61
หมายเลขตัวถัง (VIN): MM8DE10Y100280655	เลขคำขอบริการ (Job No.) : I018/167-003
หมายเลขเครื่องยนต์ (Engine No.): ZY C97329	Vehicle Picture:  
ปีที่ผลิต (Build Date): 2014	
สีรถ (Color): ดำ	
ระยะทางการใช้งาน (Mileage): 62,493 ก.ม.	
หมายเลขทะเบียน (No. Plate): 4กฉ 5978	
วันครบกำหนดชำระภาษี (Registration Expiry): 15 พ.ค. 62	
ชื่อลูกค้า Customer Name: 999 รถบ้านสุวิทย์ถูกและดี	
ที่อยู่ (Address): ถนนศรีนครินทร์	
โทรศัพท์ (Tel):	
สถานที่ตรวจสอบรถ (Inspection Place): 999 รถบ้านสุวิทย์ถูกและดี

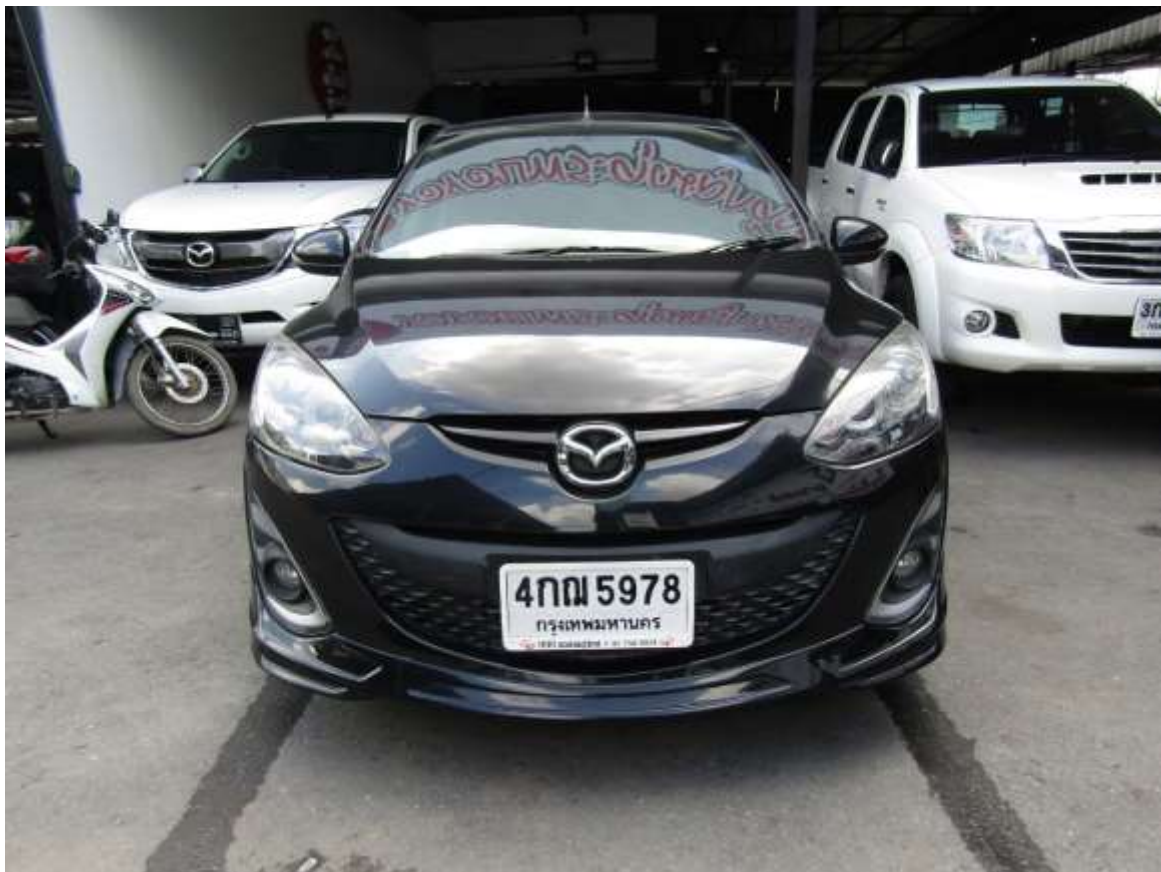
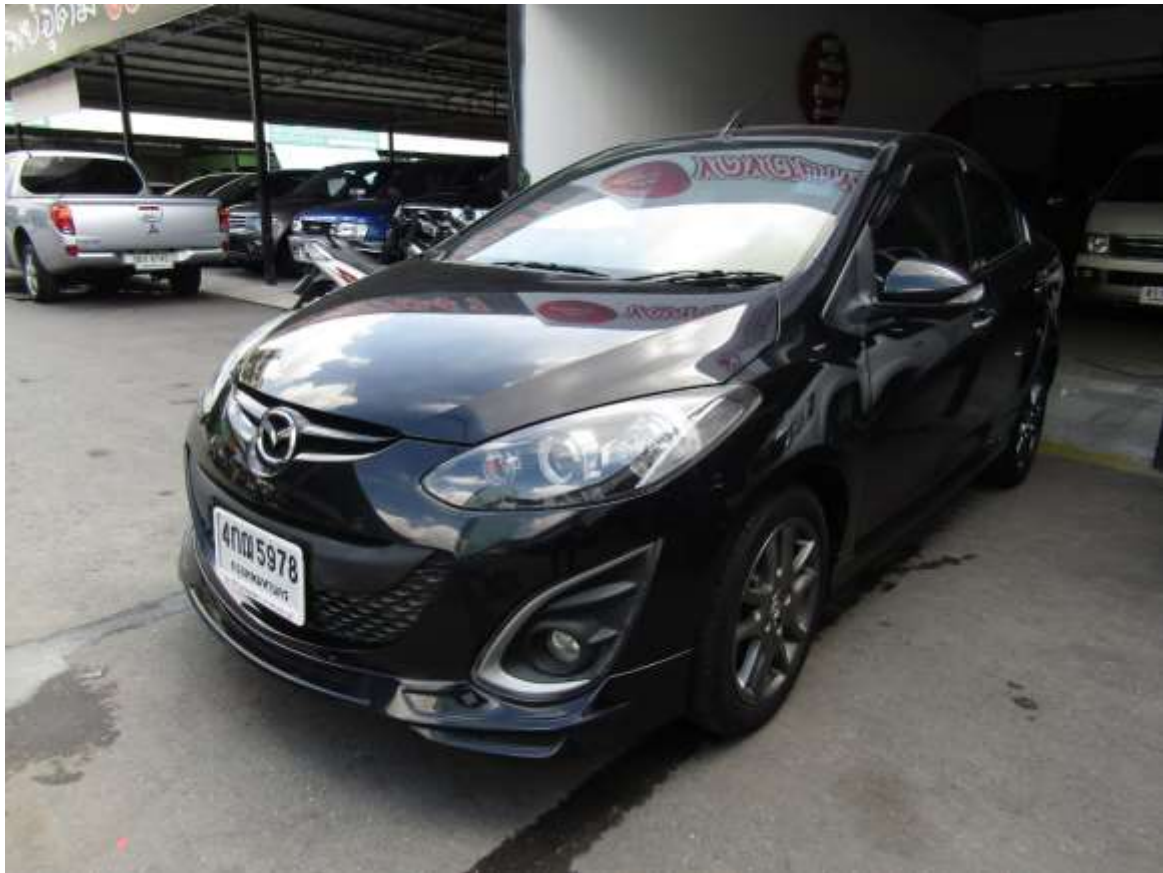
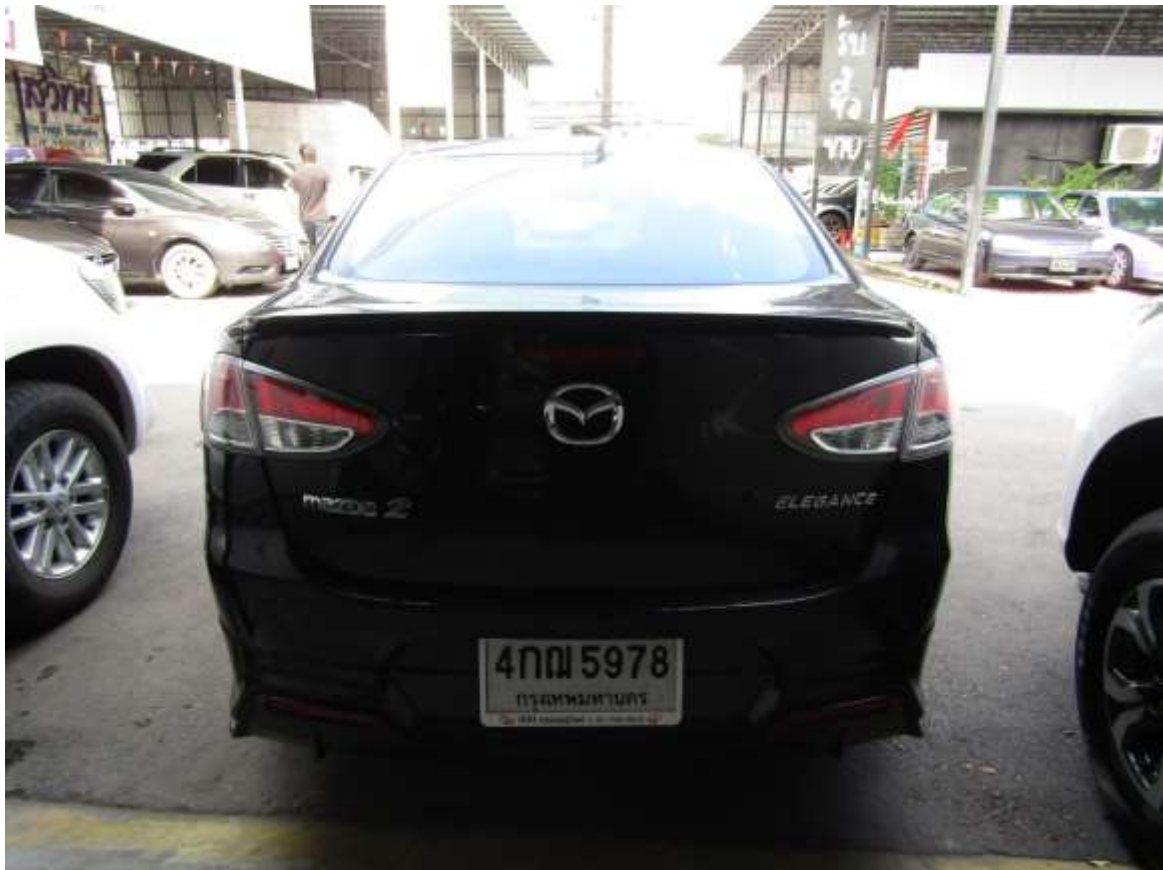
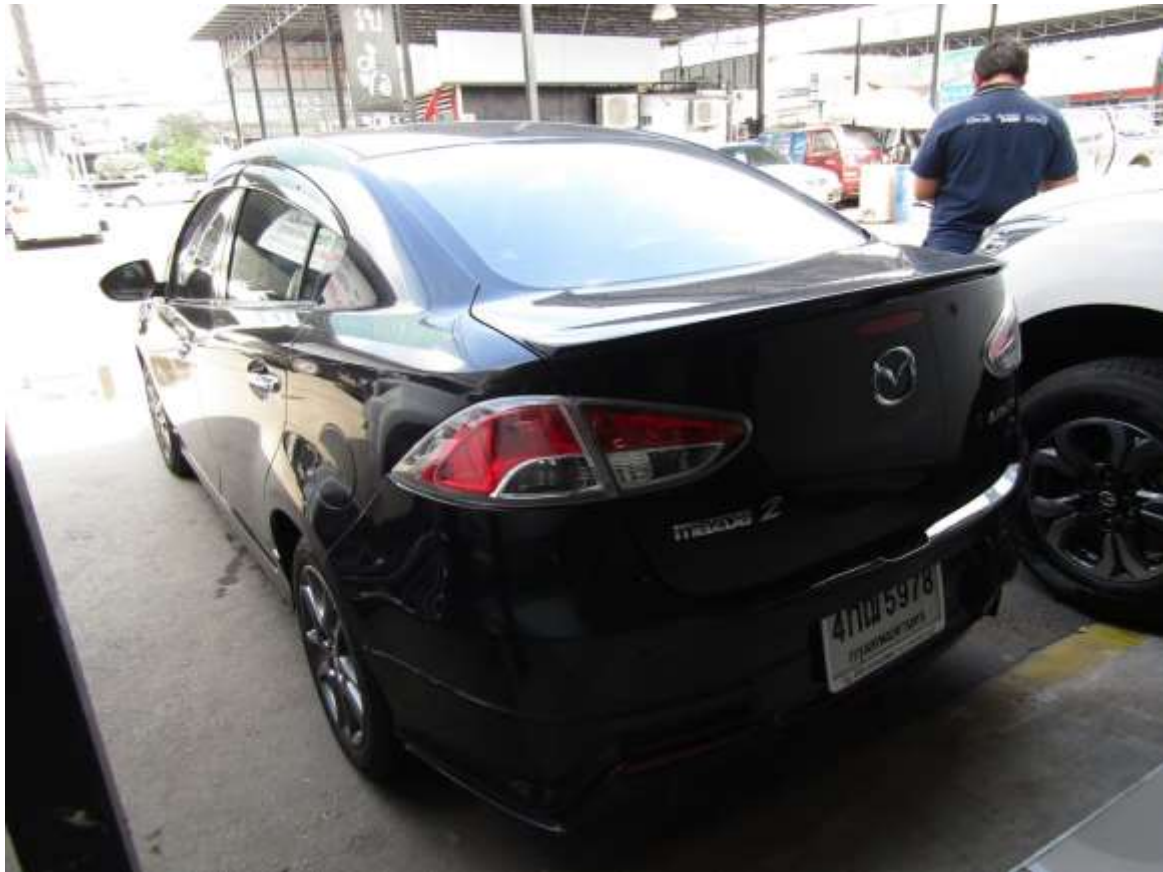
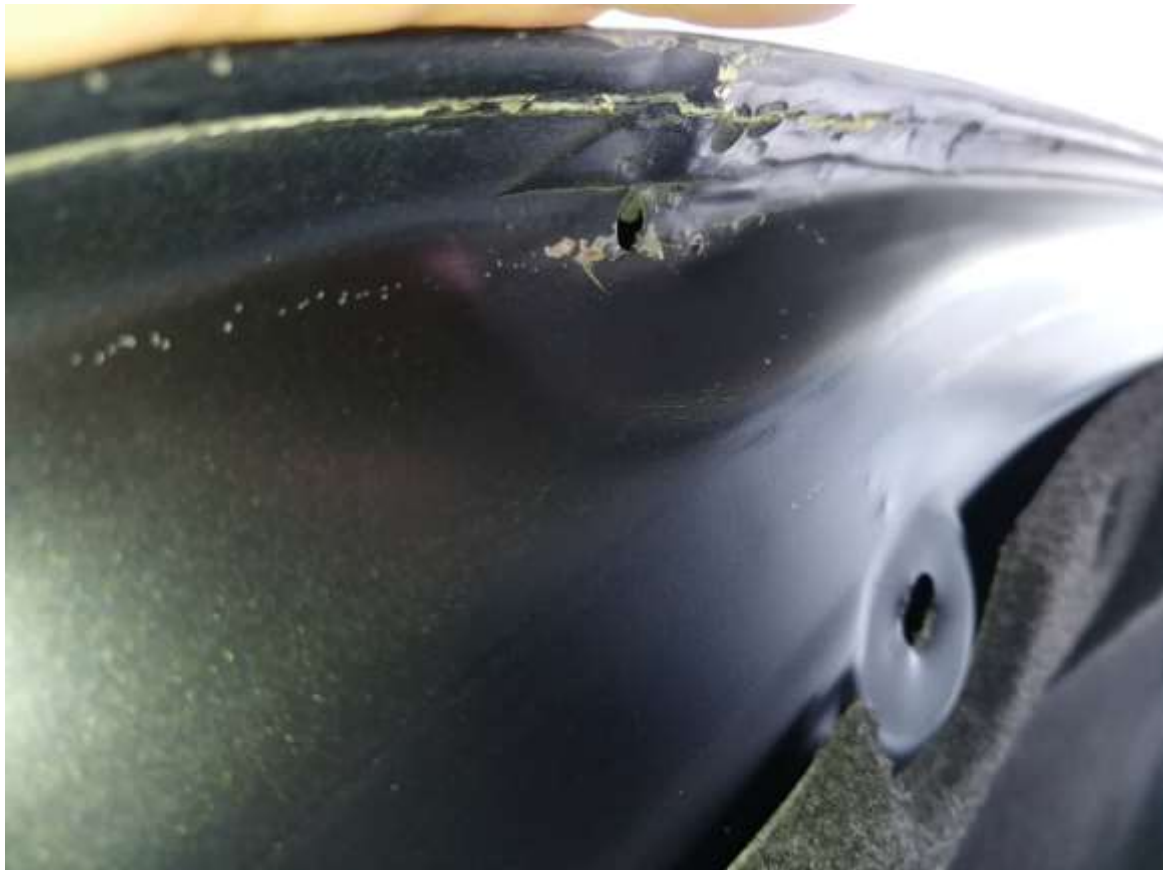
ภาพภายนอก - Exterior Visual Details:

ประตูหลังซ้าย Rear Left Door	ผิดปกติมีการแก้ไข

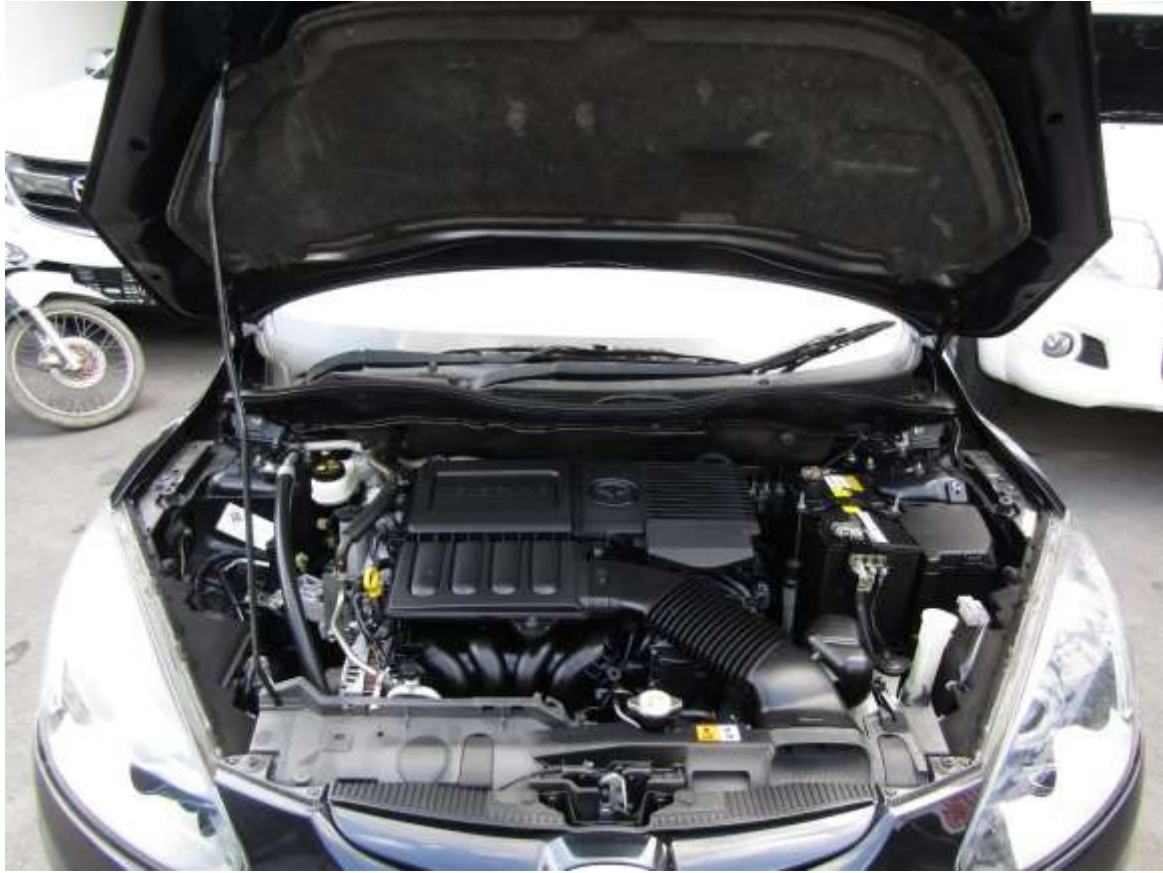
ภาพห้องเครื่อง - Engine Bay Visual Details:

เครื่องเดินเบาปรกติ ไม่สั่นผิดปกติ Idle run smoothly, no abnormal shake	ไม่ใช่ เครื่องยนต์เดินผิดปกติ

การทดสอบ แบตเตอรี่ Battery Test	<table border="1"> <thead> <tr> <th colspan="2">Battery Test</th> </tr> </thead> <tbody> <tr> <td>Voltage</td> <td>11.78 V</td> </tr> <tr> <td>Rating</td> <td>295 CCA</td> </tr> <tr> <td>Current</td> <td>125 CCA</td> </tr> <tr> <td>Internal resistance</td> <td>21.67 mΩ</td> </tr> <tr> <td>State of Charge</td> <td>0 %</td> </tr> <tr> <td>State of Health</td> <td>23 %</td> </tr> <tr> <td>Status</td> <td>Replace</td> </tr> <tr> <td>Test Date</td> <td>18.09.61</td> </tr> </tbody> </table>	Battery Test		Voltage	11.78 V	Rating	295 CCA	Current	125 CCA	Internal resistance	21.67 mΩ	State of Charge	0 %	State of Health	23 %	Status	Replace	Test Date	18.09.61	<table border="1"> <thead> <tr> <th colspan="2">Charging System Test at 2000 rpm</th> </tr> </thead> <tbody> <tr> <td>Voltage</td> <td>13.27 V</td> </tr> <tr> <td>Status</td> <td>Too low</td> </tr> <tr> <th colspan="2">Start System Test</th> </tr> <tr> <td>Start Voltage</td> <td>5.91 V</td> </tr> <tr> <td>Status</td> <td>Too low</td> </tr> <tr> <th colspan="2">Max. Load Test at 2000 rpm</th> </tr> <tr> <td>Max. Load Voltage</td> <td>N/A V</td> </tr> <tr> <td>Status</td> <td>N/A</td> </tr> </tbody> </table>	Charging System Test at 2000 rpm		Voltage	13.27 V	Status	Too low	Start System Test		Start Voltage	5.91 V	Status	Too low	Max. Load Test at 2000 rpm		Max. Load Voltage	N/A V	Status	N/A

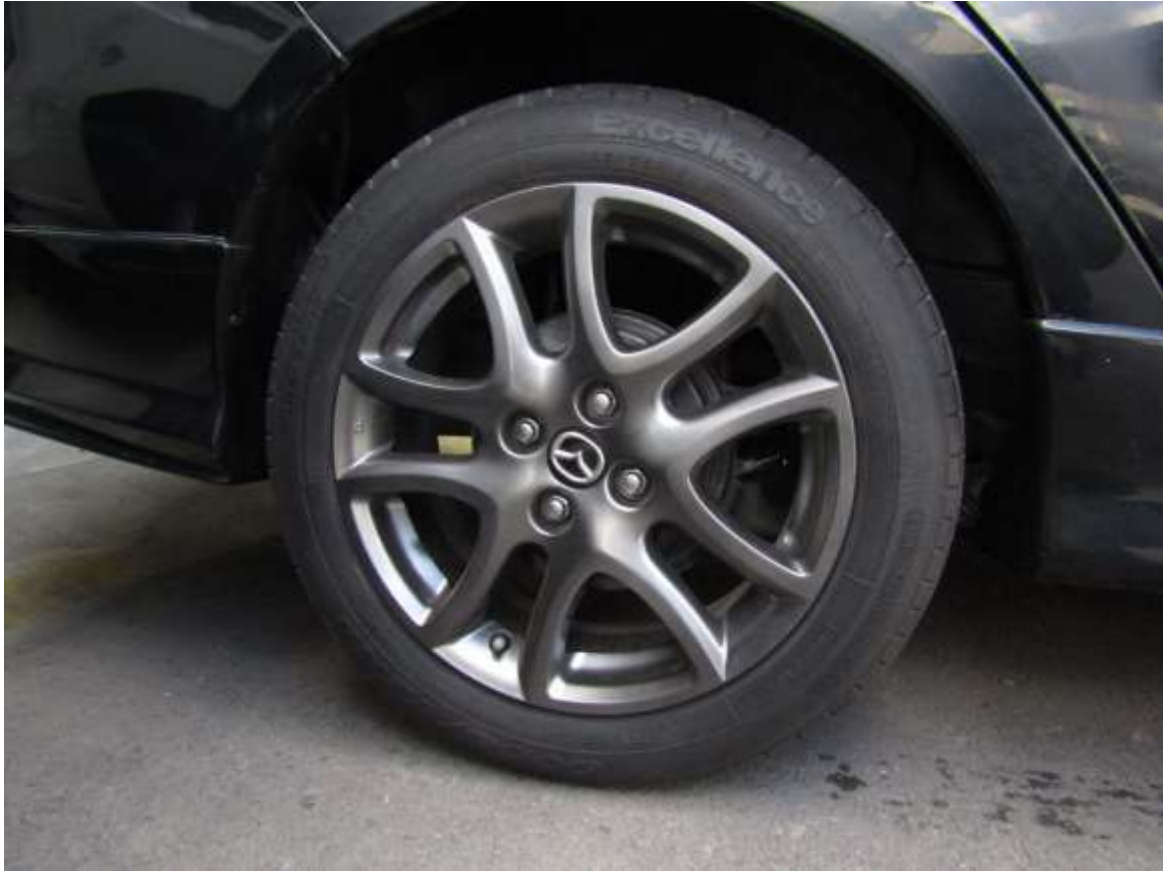
ภาพโดยรวมของยาง ล้อ และ เบรค - Tyres, Wheels & Brakes Visual Details:

สภาพยางรถยนต์, สัปดาห์/ปี ผลิต Tyres Appearance, Year	2712 ควรเปลี่ยนใหม่
 	สภาพล้อรถ Wheel Rims Appearance	สภาพตามอายุการใช้งาน
 	ยางอะไหล่ และล้อ Spare Tyre & Rim	สภาพตามอายุการใช้งาน
 	คาลลิเปอร์เบรค และท่อน้ำมัน Brake Hose Callipers & Pipes	สภาพปกติไม่พบการรั่วซึม
 	ผ้าดิสเบรค (หน้า/หลัง) Brake Pads (Front/Rear)	สภาพตามอายุการใช้งาน
 	จานดิสเบรค Brake Discs (Front/Rear)	ควรเจียจานเบรคครั้งต่อไปที่เปลี่ยนผ้าเบรค
 	ดรัมเบรคล้อหลัง Brakes and Drums any No Leakage	สภาพตามอายุการใช้งาน
 	การทำงานของเบรคมือ Park Brake function	ระยะการทำงานปกติ
 	คำแนะนำอื่นๆ Other	N/A
