I024/0023-35

Mazda CX-3 2.0 S

Mar 13, 2024

Vehicle Inspection Report สรุปผลการตรวจสภาพรถ (Inspection Summary)

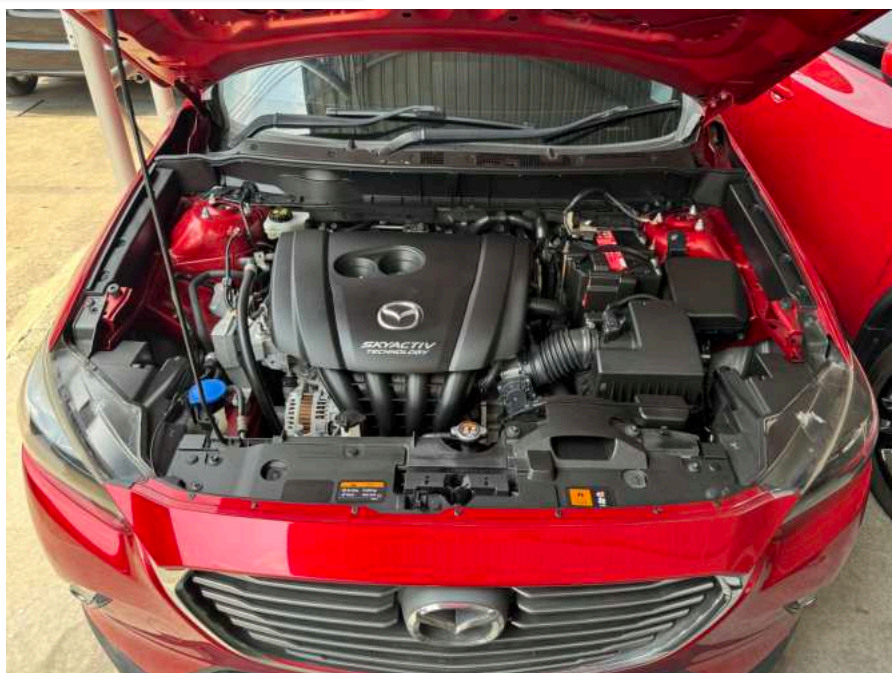
ภาพห้องเครื่อง

Voltage	12.47	V
Rating	500	CCA
Current	559	CCA
Internal resistance	4.84	mΩ
State of Charge	87	%
State of Health	100	%
Status	GREAT

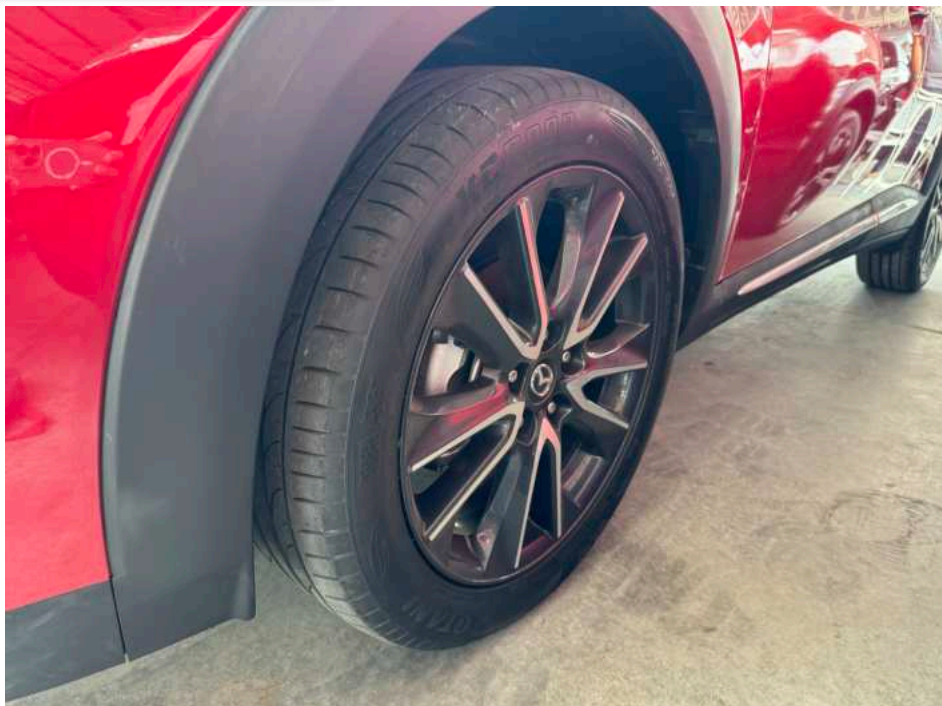
ขอบยาง ล้อ

พอใช้ (Fair)

32/20
