I022/0141-6

Bentley Continental 6.0 Flying Spur 4WD S...

Sep 9, 2022

Vehicle Inspection Report สรุปผลการตรวจสภาพรถ (Inspection Summary)

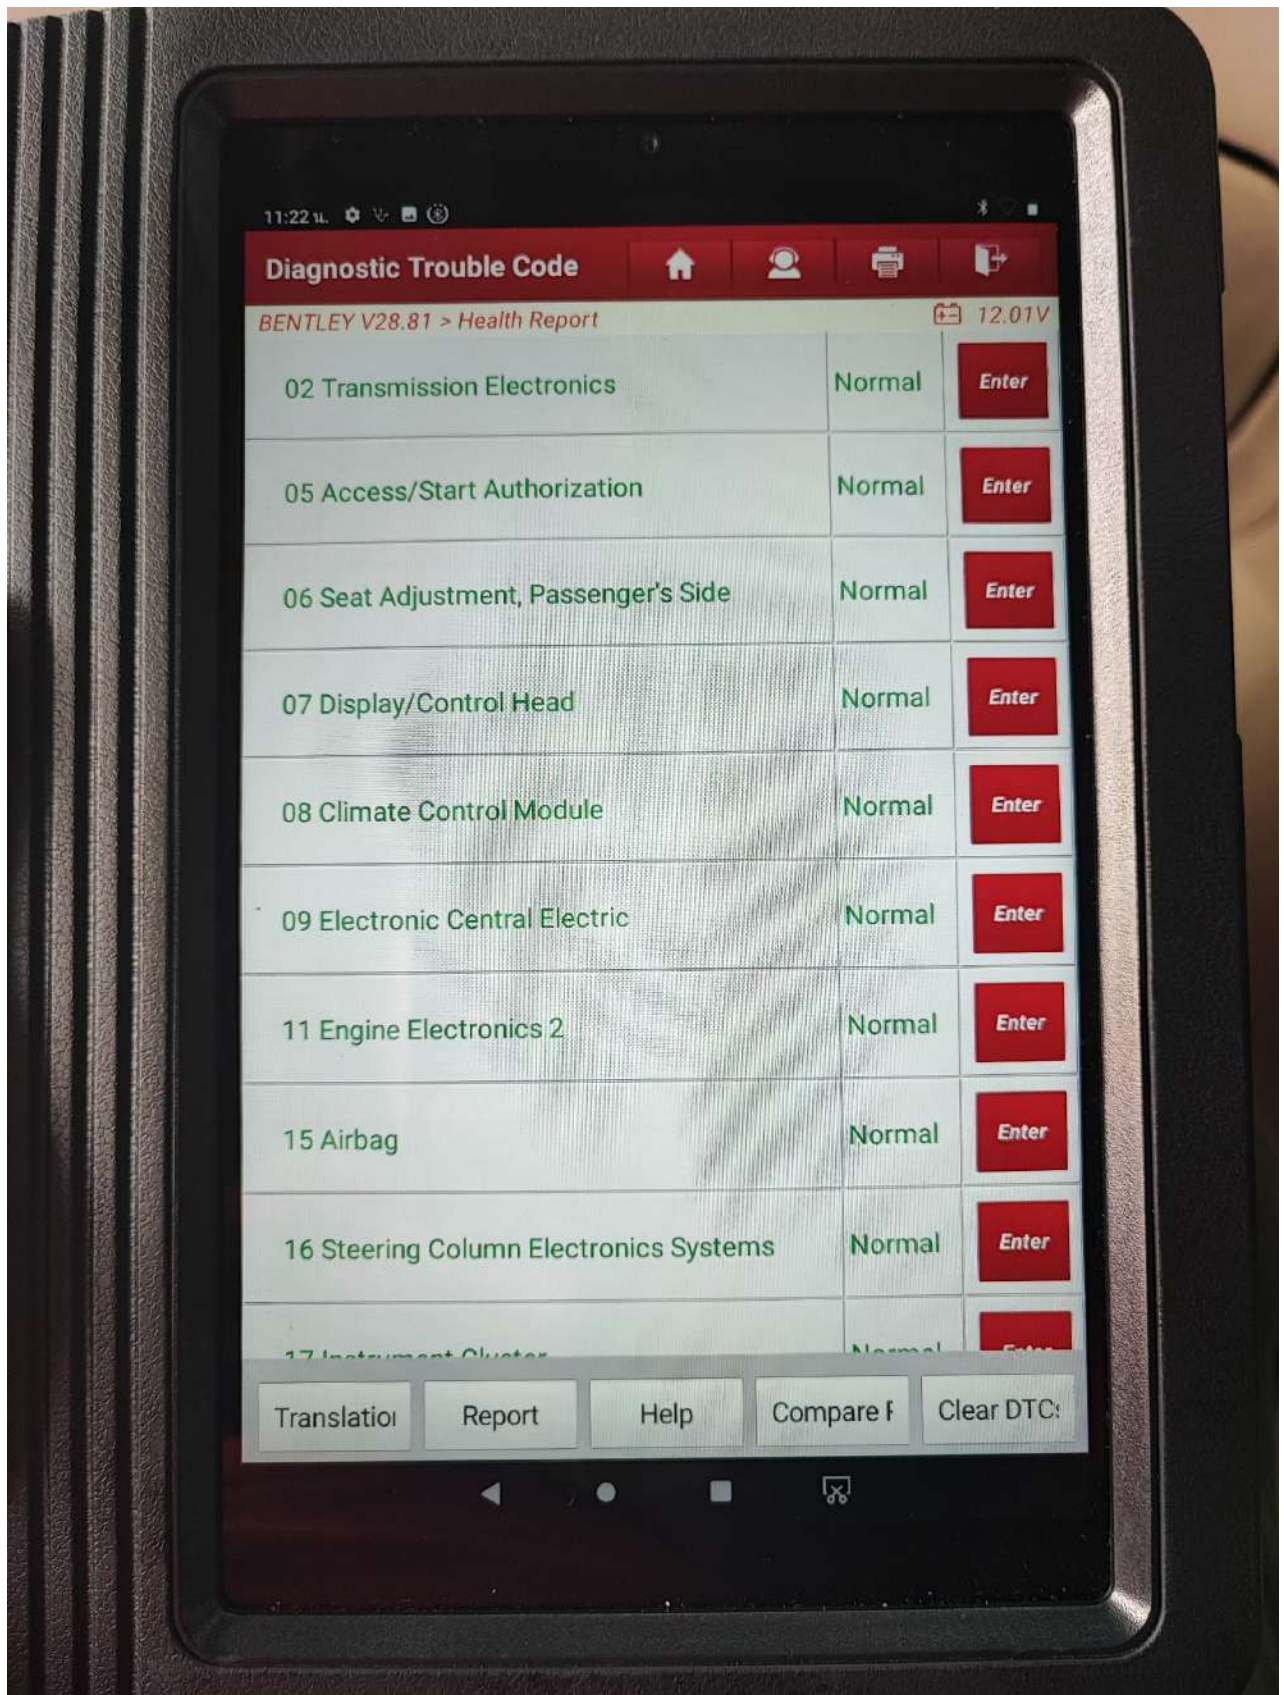
ภาพ OBD

รายการตรวจ 6 รายการ	สถานะ
1.1 ไม่เคยเกิดอุบัติเหตุรุนแรงจนทำให้โครงสร้างรถมีปัญหาความปลอดภัย No Evidence of Major or Hail Damage	ดี (Good)
1.2 ไม่มีการตัดต่อ ตัดแปลง คัชชี และ โครงสร้างรถ No chassis and cab structure modified	ดี (Good)
1.3 ไม่เคยประสบภัยจมน้ำ No Evidence of Flood	ดี (Good)
1.4 ไม่เคยประสบภัยอัคคีภัย No Evidence of Fire	ดี (Good)
1.5 การวินิจฉัยผ่านทาง OBD On-Board Diagnostics (OBD)	ดี (Good)
1.6 สภาพรถโดยรวม Overall Appearance	ดี (Good)
