Vehicle Inspection Report

สรุปผลการตรวจสอบ (Inspection Summary)

ยี่ห้อ/รุ่น (Brand/Model): FORD RANGER WILDTRAK 4DR	วันที่ตรวจสอบรถยนต์ (Date of Inspection): 2.8.61
หมายเลขตัวถัง (VIN): MNBUMF050DW223147	เลขคำขอบริการ (Job No.): I018/137-003
หมายเลขเครื่องยนต์ (Engine No.): P5AT 1075351	Vehicle Picture:  
ปีที่ผลิต (Build Date): 2013	
สีรถ (Color): ขาว	
ระยะการใช้งาน(Mileage): 89904	
หมายเลขทะเบียน (No. Plate): 7กต 3937	
วันครบกำหนดชำระภาษี (Registration Expiry): 16 พ.ย 61	
ชื่อลูกค้า (Customer Name): รดสวย (ย้ง)	
ที่อยู่(Address):	
โทรศัพท์ (Tel):	
สถานที่ตรวจสอบรถ (Inspection Place): รดสวย (ย้ง)

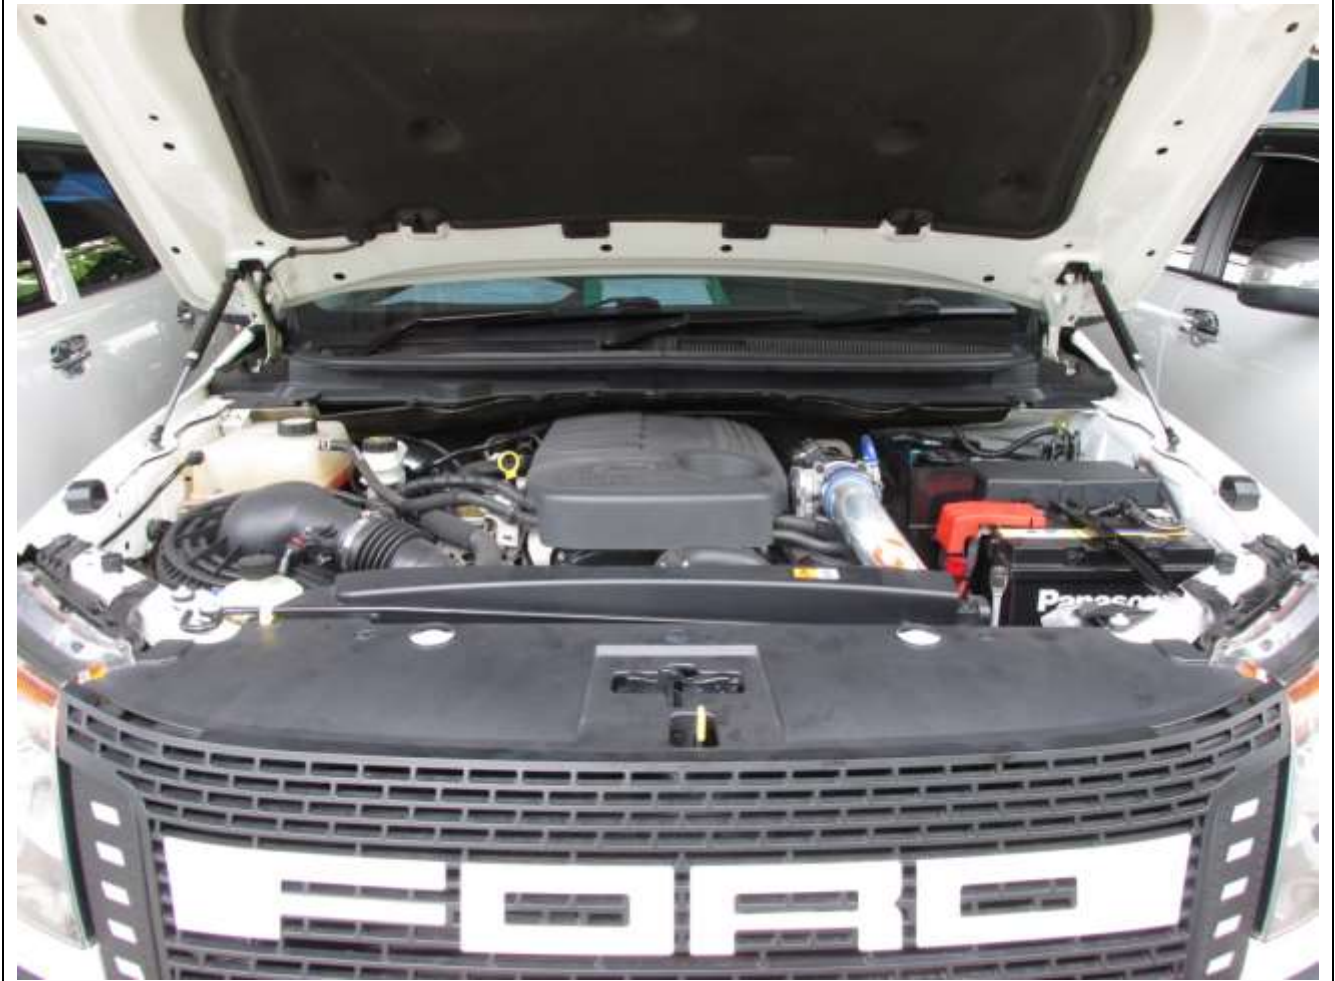
ภาพห้องเครื่อง - Engine Bay Visual Details:

หม้อลมเบรค Brake Booster	สภาพดีตามอายุการใช้งาน																																					
 	แม่ปั้มเบรค Master Cylinder Pressure	สภาพดีตามอายุการใช้งาน																																					
 	แบตเตอรี่ไม่รั่ว และ ชุดยึด ไม่มีสนิม No any leak on battery and no corrosion on battery support bracket	สภาพดีตามอายุการใช้งาน																																					
 	การทดสอบ แบตเตอรี่ Battery Test	<table border="1"> <thead> <tr> <th colspan="2">Battery Test</th> </tr> </thead> <tbody> <tr> <td>Voltage</td> <td>11.77 V</td> </tr> <tr> <td>Rating</td> <td>580 CCA</td> </tr> <tr> <td>Current</td> <td>476 CCA</td> </tr> <tr> <td>Internal resistance</td> <td>5.68 mΩ</td> </tr> <tr> <td>State of Charge</td> <td>0 %</td> </tr> <tr> <td>State of Health</td> <td>65 %</td> </tr> <tr> <td>Status</td> <td>Good</td> </tr> <tr> <td>Test Date</td> <td>2.8.61</td> </tr> </tbody> </table>	Battery Test		Voltage	11.77 V	Rating	580 CCA	Current	476 CCA	Internal resistance	5.68 mΩ	State of Charge	0 %	State of Health	65 %	Status	Good	Test Date	2.8.61	<table border="1"> <thead> <tr> <th colspan="2">Charging System Test at 2000 rpm</th> </tr> </thead> <tbody> <tr> <td>Voltage</td> <td>14.31 V</td> </tr> <tr> <td>Status</td> <td>Normal</td> </tr> <tr> <th colspan="2">Start System Test</th> </tr> <tr> <td>Start Voltage</td> <td>8.11 V</td> </tr> <tr> <td>Status</td> <td>Normal</td> </tr> <tr> <th colspan="2">Max. Load Test at 2000 rpm</th> </tr> <tr> <td>Max. Load Voltage</td> <td>11.54</td> </tr> <tr> <td>Status</td> <td>Too low</td> </tr> </tbody> </table>	Charging System Test at 2000 rpm		Voltage	14.31 V	Status	Normal	Start System Test		Start Voltage	8.11 V	Status	Normal	Max. Load Test at 2000 rpm		Max. Load Voltage	11.54	Status	Too low

Battery Test																																							
Voltage	11.77 V																																						
Rating	580 CCA																																						
Current	476 CCA																																						
Internal resistance	5.68 mΩ																																						
State of Charge	0 %																																						
State of Health	65 %																																						
Status	Good																																						
Test Date	2.8.61																																						
Charging System Test at 2000 rpm																																							
Voltage	14.31 V																																						
Status	Normal																																						
Start System Test																																							
Start Voltage	8.11 V																																						
Status	Normal																																						
Max. Load Test at 2000 rpm																																							
Max. Load Voltage	11.54

Status	Too low

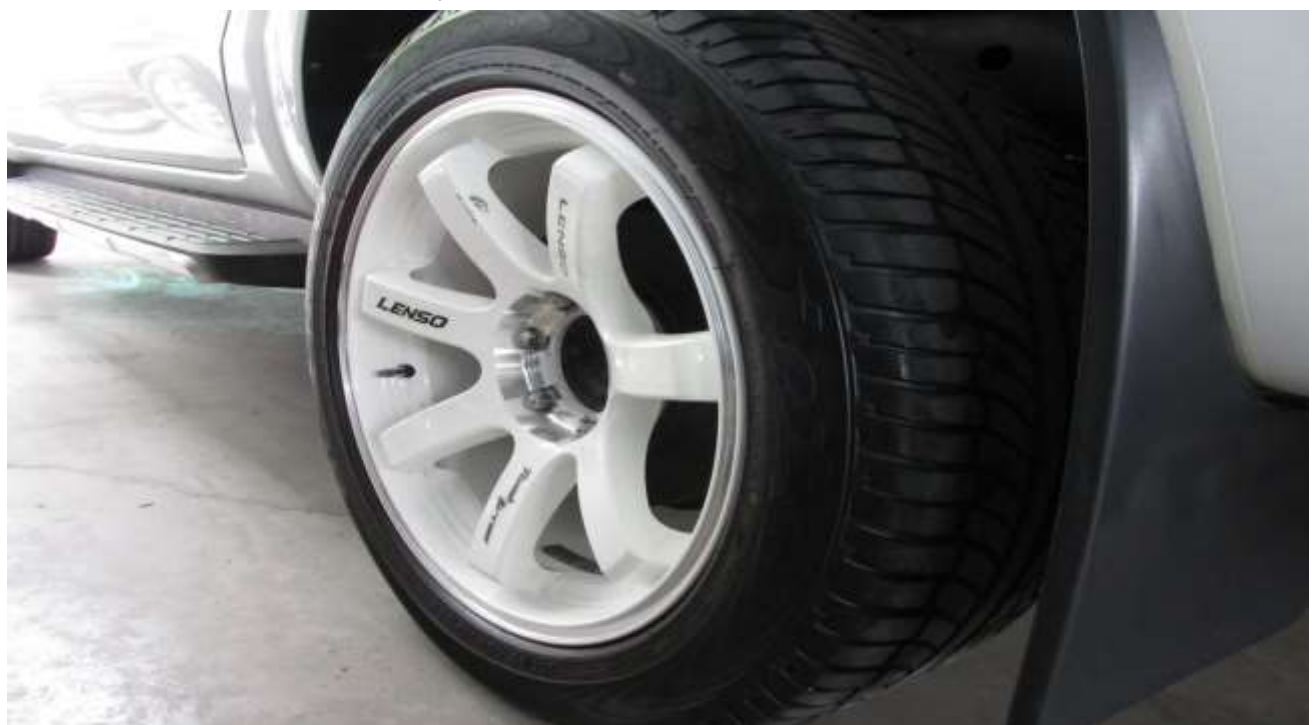
ภาพโดยรวมของยาง ล้อ และ เบรค - Tyres, Wheels & Brakes Visual Details:

สภาพยางรถยนต์, สปีดคาร์ท/ปี ผลิต Tyres Appearance, Year	0716
 	สภาพล้อ,ฝาครอบล้อ Wheel Rims Appearance	สภาพดีตามอายุการใช้งาน
 	ล้อ และยางอะไหล่ Spare Tyre & Rim	มีประจำรถ
 	คาลิปเปอร์เบรค และท่อน้ำมัน Brake Hose Callipers & Pipes	สภาพปกติไม่พบการรั่วซึม
 	ผ้าดิสเบรค (หน้า/หลัง) Brake Pads (Front/Rear)	สภาพดีตามอายุการใช้งาน
 	จานดิสเบรค(หน้า/หลัง) Brake Discs (Front/Rear)	ควรเจียจานเบรคครั้งต่อไปที่เปลี่ยนผ้าเบรค
 	ดรัมเบรคล้อหลัง Brakes and Drums any No Leakage	สภาพดีตามอายุการใช้งาน
 	การทำงานของเบรคมือ Park Brake function	ระบบการทำงานปกติ
 	คำแนะนำอื่นๆ Other	N/A
