Vehicle Inspection Report

สรุปผลการตรวจสอบ (Inspection Summary)

ยี่ห้อ/รุ่น (Brand/Model); HONDA CIVIC 1.8 EL AT	วันที่ตรวจสอบรถยนต์ (Date of Inspection): 08/04/64
หมายเลขตัวถัง (VIN): MRHFC6630HT105221	เลขคำขอบริการ (Job No.): I021/0014-6
หมายเลขเครื่องยนต์ (Engine No.): R18Z17006275	<p>Vehicle Picture:</p>  
ปีที่ผลิต (Build Date): 2017	
สีรถ (Color): ขาว	
ระยะการใช้งาน (Mileage): 107,115 กม.	
หมายเลขทะเบียน (No. Plate): 6 กพ 4266	
วันครบกำหนดชำระภาษี (Registration Expiry): 9 ต.ค. 64	
ชื่อลูกค้า (Customer Name): REGENT HOME CAR	
ที่อยู่ (Address): ถ.ราชพฤกษ์	
โทรศัพท์ (Tel): 089-458-8661	
สถานที่ตรวจสอบรถ (Inspection Place): REGENT HOME CAR

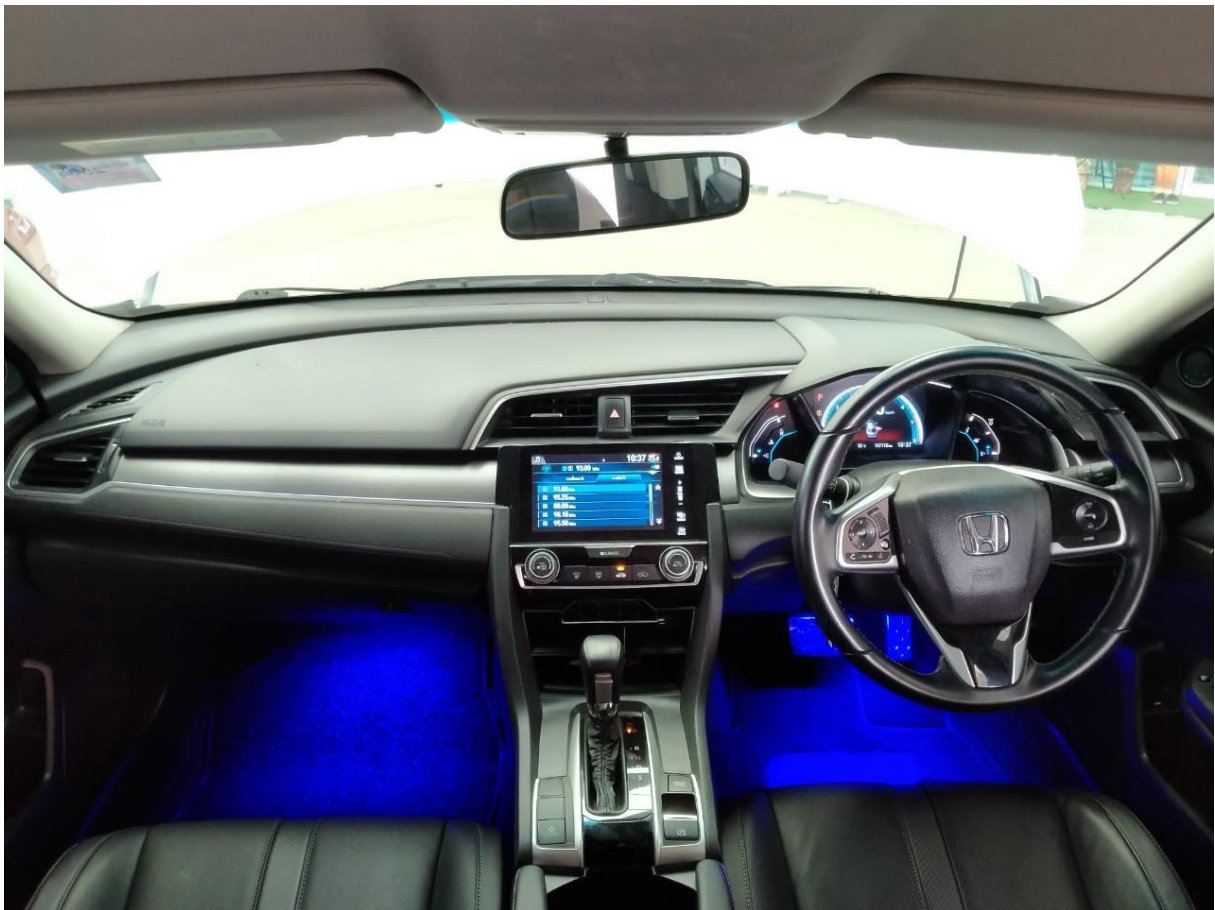
ภาพภายในด้านหน้า หลัง และ จุดบกพร่อง - Interior Visual Details (Front, Rear and/or Defect):

ที่นั่ง สภาพ Seat Appearance	สภาพดีตามอายุการใช้งาน
	การทำงาน การปรับ และการล็อคเบาะ Seat Adjust functional	ทำงานได้ดี
	สภาพ รางได้เบาะ Seat slide adjust rail	สภาพดีตามอายุการใช้งาน
	เข็มขัดนิรภัย Seat Belts	สภาพดีตามอายุการใช้งาน

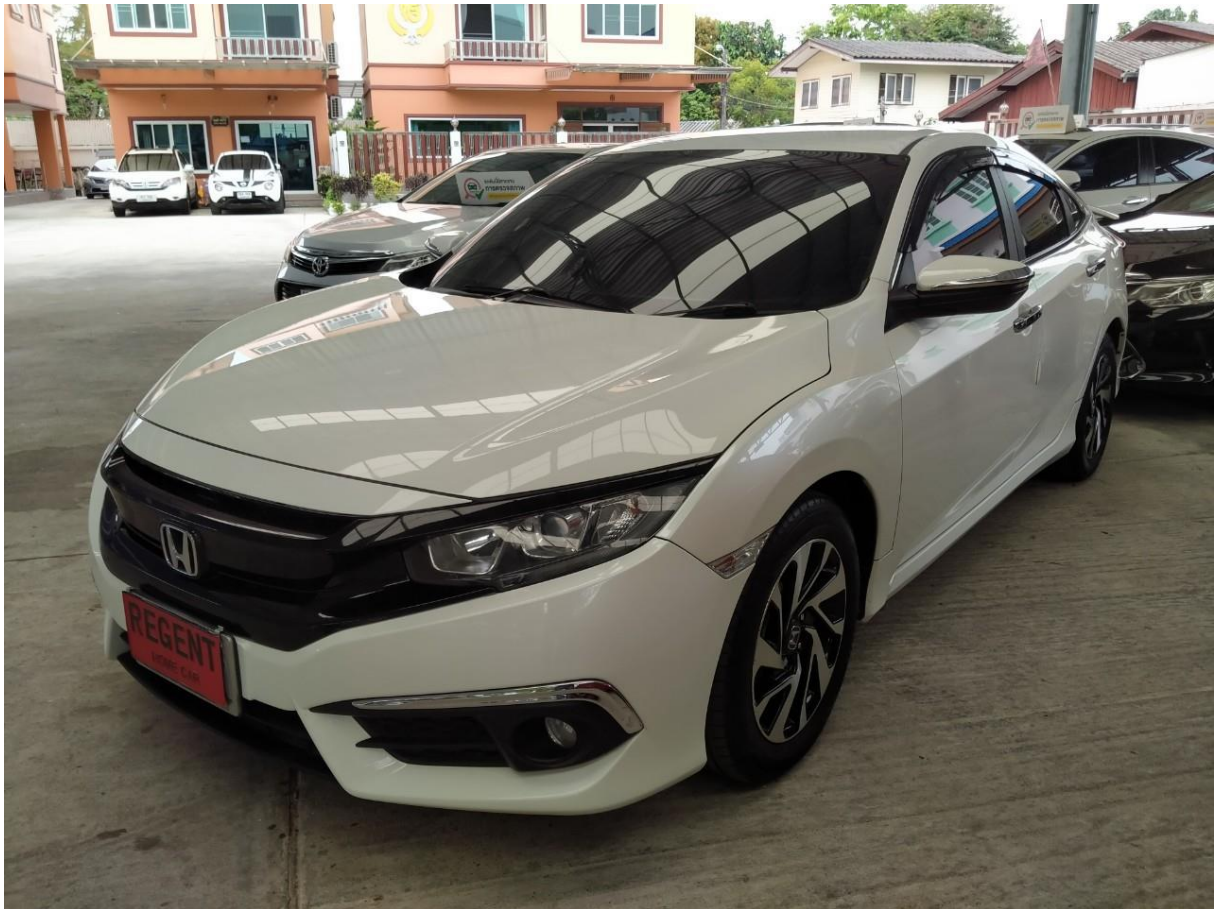
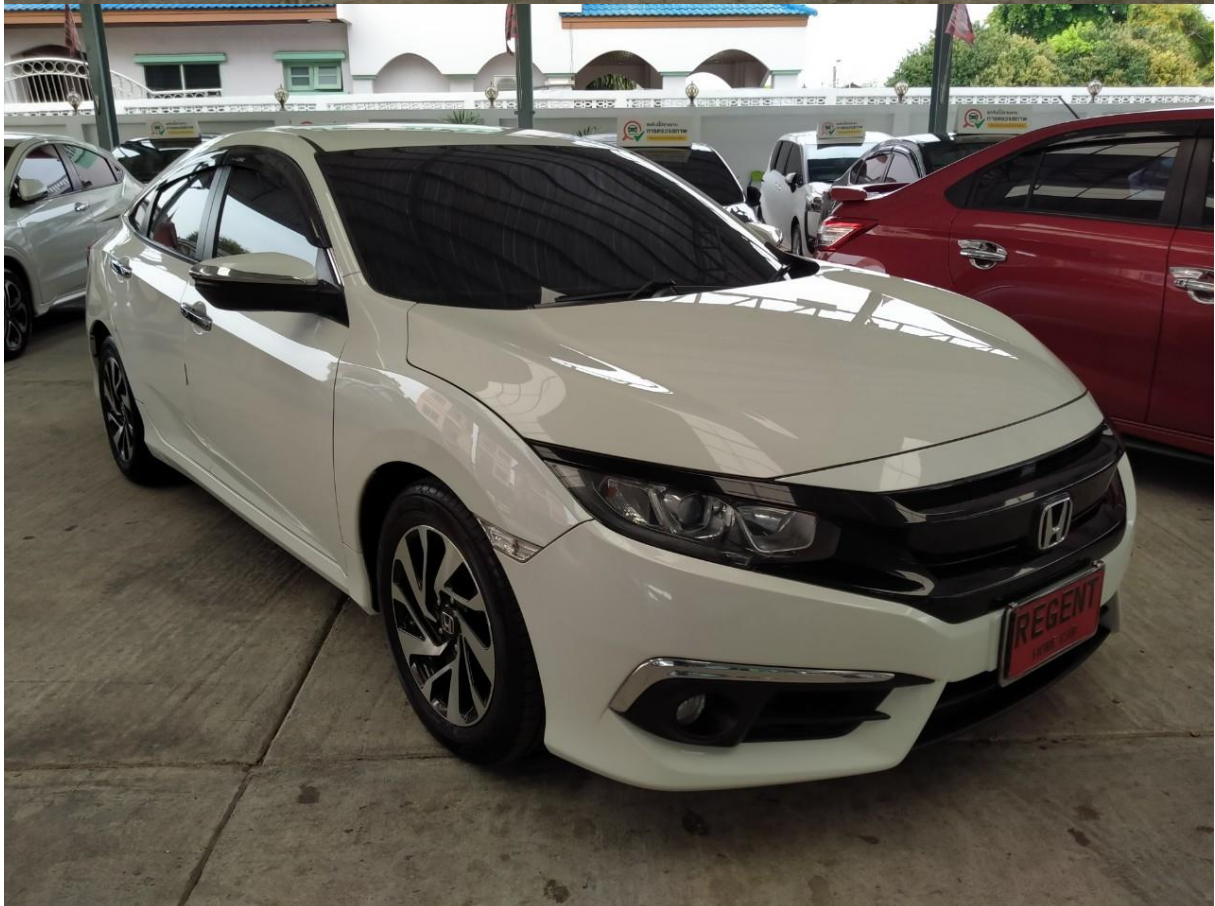
ภาพภายนอก - Exterior Visual Details:

กันชนหน้า Front Bumper	สภาพดี
	คาน รับกันชนหน้า (ขวา) Front Side Member (Right) Appearance	สภาพดี
	คาน รับกันชนหน้า (ซ้าย) Front Side Member (Left) Appearance	สภาพดี
	ฝากระโปรงหน้ารถ Bonnet	สภาพดี
	กระจกบังลมหน้า Windshield	สภาพดี
	หลังคา Roof	สภาพดี
	สภาพ และการทำงาน หลังคาชนิดรูป หลังคาเปิดประทุน Sunroof/Convertible functional and appearance	N/A
	ประตูหน้าขวา Front Right Door	สภาพดี
	ประตูหลังขวา Rear Right Door	สภาพดี
	ประตูเลื่อนด้านขวา Sliding Right Door	N/A
	บันไดขายน้าด้านขวา Right Rocker Panel	สภาพดี
	ประตูหน้าซ้าย Front Left Door	สภาพดี
	ประตูหลังซ้าย Rear Left Door	สภาพดี
	ประตูเลื่อนด้านซ้าย Sliding Left Door	N/A

บันไดซ้ายน้ำด้านซ้าย Left Rocker Panel	สภาพดี
	ประตูท้าย,ฝากระโปรงท้าย Rear Tail Gate	สภาพดี
	กระจกบังลมหลัง Rear Screen	สภาพดี
	กันชนหลัง Rear Bumper	สภาพดี
	คาน รับกันชนหลัง (ขวา) Rear Side Member (Right) Appearance	สภาพดี
	คาน รับกันชนหลัง (ซ้าย) Rear Side Member (Right) Appearance	สภาพดี
	เสาโครงสร้าง A ขวา Right A-Pillar	สภาพดี
	เสาโครงสร้าง B ขวา Right B-Pillar	สภาพดี
	เสาโครงสร้าง C ขวา Right C-Pillar	สภาพดี
	เสาโครงสร้าง D ขวา Right D-Pillar	N/A
	เสาโครงสร้าง A ซ้าย Left A-Pillar	สภาพดี
	เสาโครงสร้าง B ซ้าย Left B-Pillar	สภาพดี
	เสาโครงสร้าง C ซ้าย Left C-Pillar	สภาพดี
	เสาโครงสร้าง D ซ้าย Left D-Pillar	N/A
	ระบบบังคับเลี้ยว Steering Components	สภาพดีตามอายุการใช้งาน
