# Vehicle Inspection Report

## 4สรุปผลการตรวจสอบ (Inspection Summary)

ยี่ห้อ/รุ่น (Brand/Model): FORD EVEREST	วันที่ตรวจสอบรถยนต์ (Date of Inspection): 17.10.61
หมายเลขตัวถัง (VIN): MNBAXXMAWAFM36768	เลขคำขอบริการ (Job No.): I018/090-071
หมายเลขเครื่องยนต์ (Engine No.): P5AT2136226	Vehicle Picture:  
ปีที่ผลิต (Build Date): 2015	
สีรถ (Color): เทา	
ระยะการใช้งาน(Mileage): 78,303 ก.ม	
หมายเลขทะเบียน (No. Plate): 5กฒ 2833	
วันครบกำหนดชำระภาษี (Registration Expiry): 13 ก.ค 62	
ชื่อลูกค้า (Customer Name): BEST SERVICE	
ที่อยู่(Address):	
โทรศัพท์ (Tel):	
สถานที่ตรวจสอบรถ (Inspection Place): BEST SERVICE

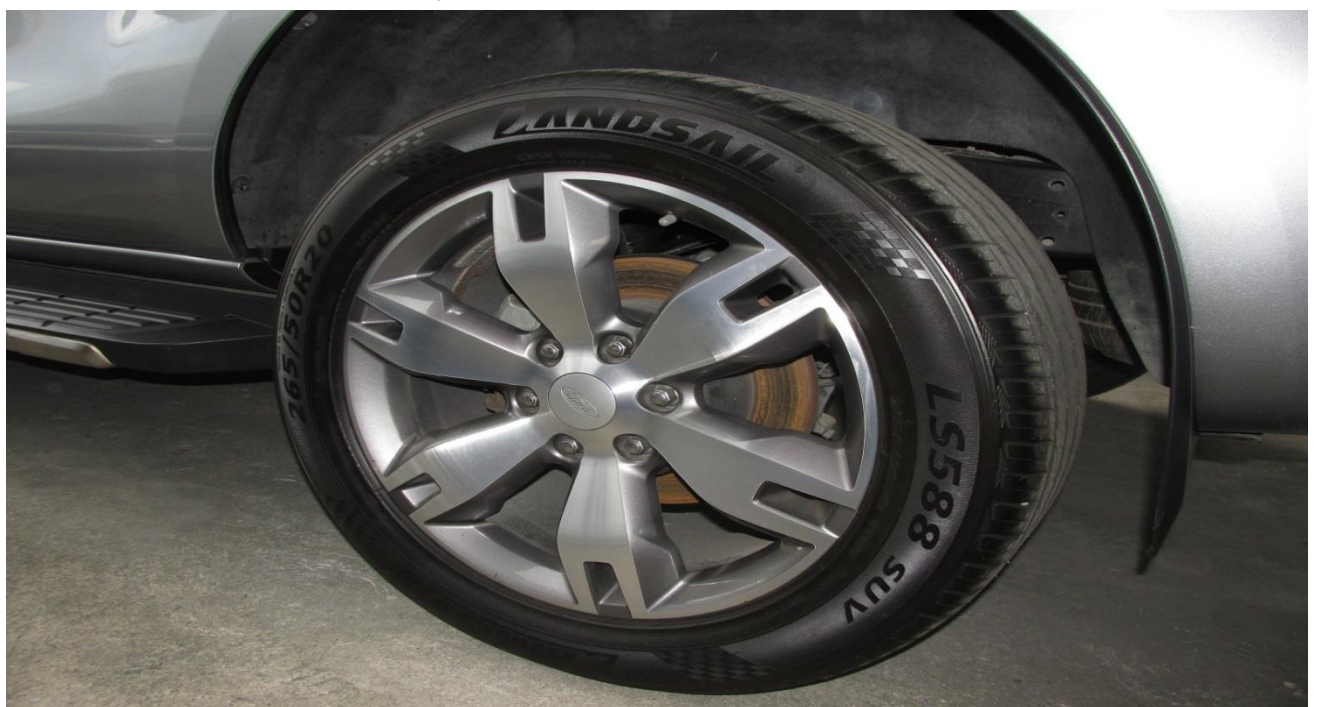
### ภาพโดยรวมของยาง ล้อ และ เบรค - Tyres, Wheels & Brakes Visual Details:

สภาพยางรถยนต์, สปีดคาร์ท/ปี ผลิต Tyres Appearance, Year	2317
 	สภาพล้อ,ฝาครอบล้อ Wheel Rims Appearance	สภาพดีตามอายุการใช้งาน
 	ล้อ และยางอะไหล่ Spare Tyre & Rim	มีประจำรถ
 	คาลิปเปอร์เบรค และท่อน้ำมัน Brake Hose Callipers & Pipes	สภาพปกติไม่พบการรั่วซึม
 	ผ้าดิสเบรค (หน้า/หลัง) Brake Pads (Front/Rear)	สภาพดีตามอายุการใช้งาน
 	จานดิสเบรค(หน้า/หลัง) Brake Discs (Front/Rear)	ควรเจียจานเบรคครั้งต่อไปที่เปลี่ยนผ้าเบรค
 	ดรัมเบรคล้อหลัง Brakes and Drums any No Leakage	N/A
 	การทำงานของเบรคมือ Park Brake function	ระยะเวลาทำงานปกติ
 	คำแนะนำอื่นๆ Other	N/A
