I024/0068-19

Isuzu D-Max 1.9 SPACE CAB S

Mar 4, 2024

Vehicle Inspection Report สรุปผลการตรวจสภาพรถ (Inspection Summary)

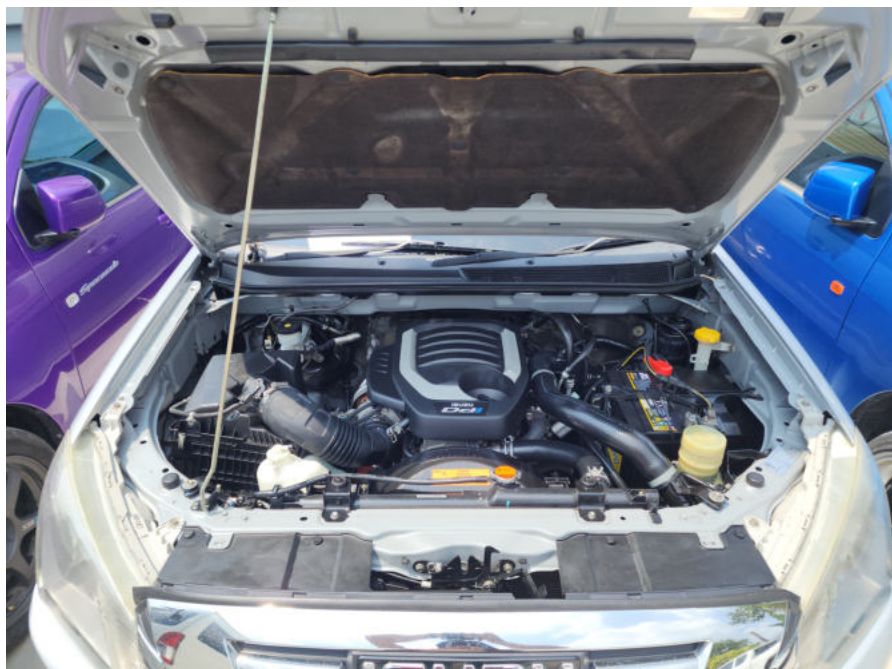
ภาพห้องเครื่อง

Voltage	12.74	V
Rating	650	CCA
Current	642	CCA
Internal resistance	4.35	mΩ
State of Charge	100	%
State of Health	98	%
Status	GREAT

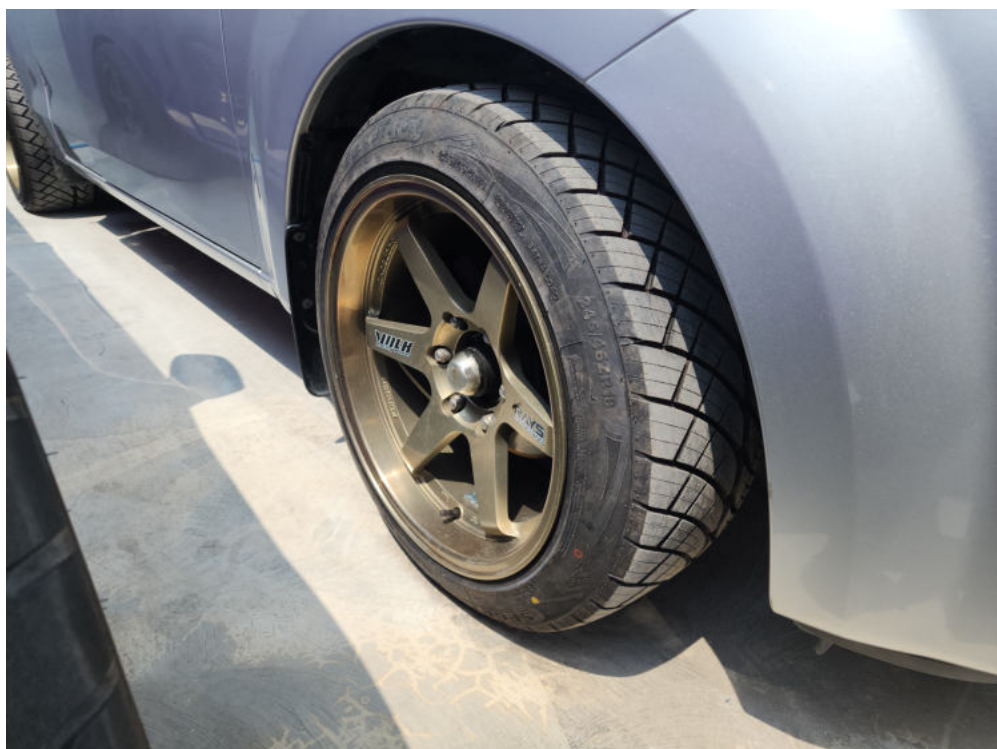
ขอบยาง ล้อ

37/23
