**I023/0188-68**

BMW 528i 2.0 F10 (ปี 10-16) Luxury Sedan

Oct 18, 2023

## Vehicle Inspection Report สรุปผลการตรวจสอบสภาพ (Inspection Summary)

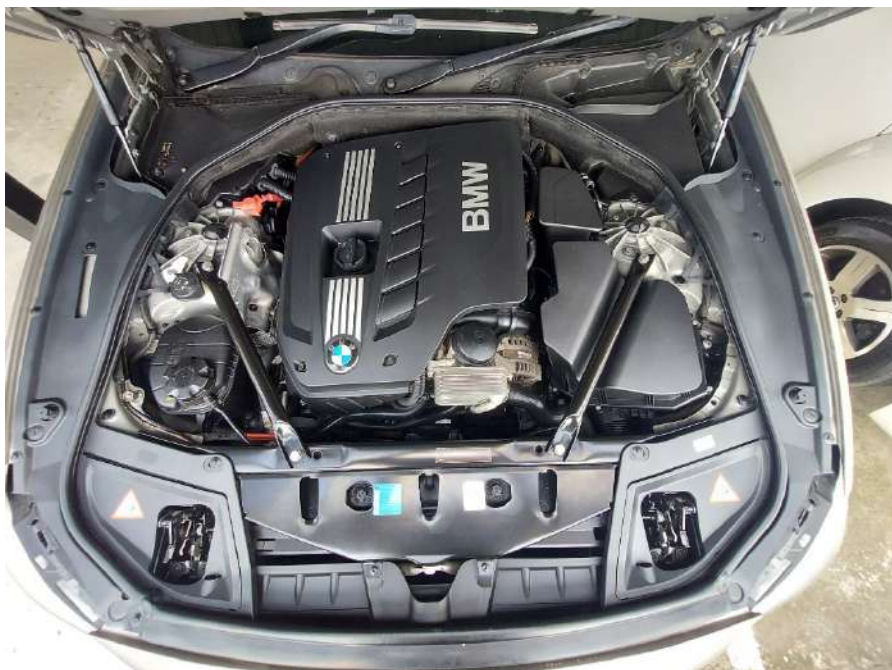
### ภาพห้องเครื่อง

Voltage	12.15	V
Rating	650	CCA
Current	343	CCA
Internal resistance	8.15	mΩ
State of Charge	35	%
State of Health	39	%
Status	REPLACE

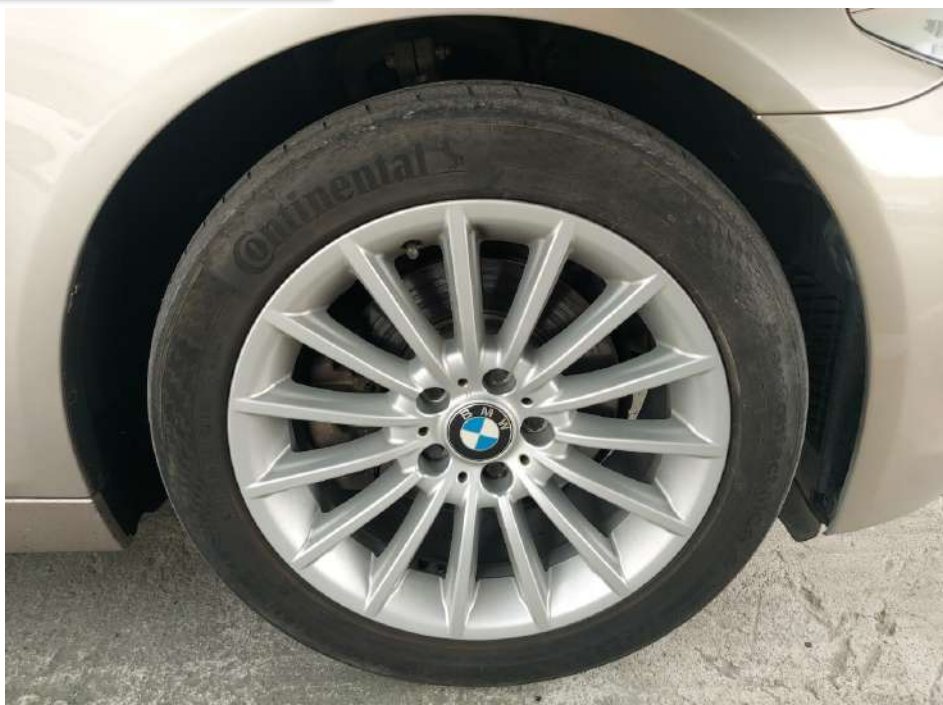
#### ขอบยาง ล้อ

15/18
