เลขคำขอบริการ (Job No.) :	
1022/0165-37	
Car Grade :	
A	A : ดีเยี่ยม
	B : ดี
	C : ปานกลาง
	D : พอใช้
ยี่ห้อ/รุ่น (Brand/Model) : ▾	
TOYOTA Corolla Altis 1.6 E Sedan AT	
ปีที่ผลิต (Build Date) : ▾	
2012

INSPECTION
BY ONE2CAR

Vehicle Inspection Report

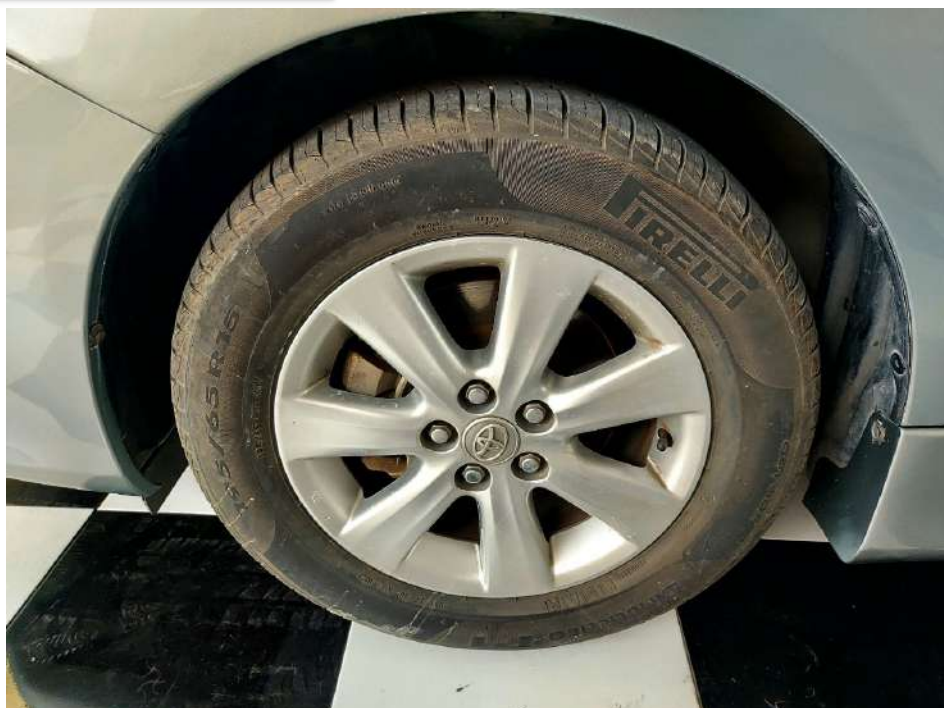
ขอบยาง ล้อ

03/21
