Vehicle Inspection Report

ยี่ห้อ/รุ่น (Make/Model): NISSAN MARCH	วันที่ตรวจสอบรถยนต์ (Date of Inspection): 28.3.61
เลขตัวถัง (VIN): MNTFBUK13Z0333458	เลขคำขอบริการ (Job No.) : I018/046-001
เลขเครื่องยนต์ (Engine No.): HR12 354152B	Vehicle Picture:

ปีผลิต (Build Date): 2013	
สี (Color): ขาว	
เลขไมล์ (Mileage): 54014	
เลขทะเบียน (No. Plate): 6กข 8373	
ทะเบียนหมดอายุ (Registration Expiry): 4 พ.ย 61	
ชื่อลูกค้า Customer Name: Regent Home Car	
ที่อยู่ (Address):	
โทรศัพท์ (Tel):	
สถานที่ตรวจสอบรถ (Inspection Place): Regent Home Car

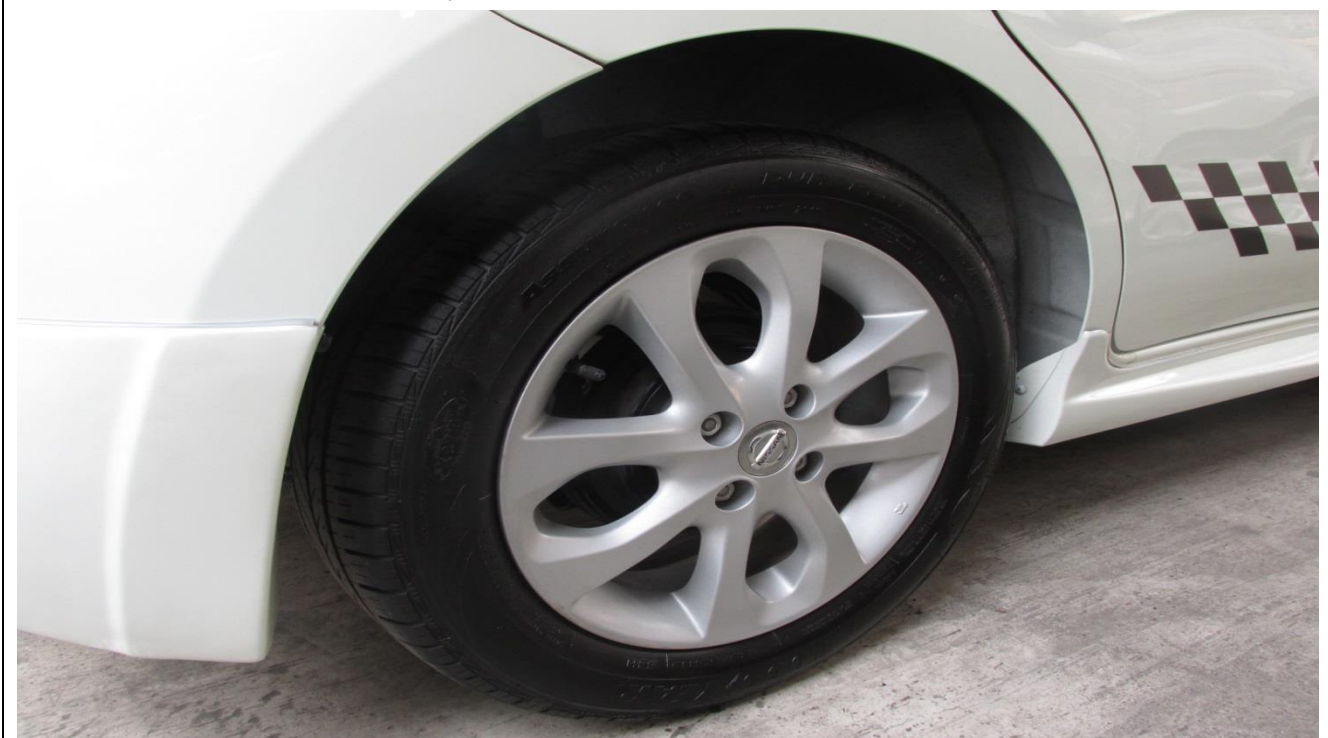
ภาพโดยรวมของยาง ล้อ และ เบรค - Tyres, Wheels & Brakes Visual Details:

สภาพยางรถยนต์, เดือน/ปี ผลิต Tyres Appearance, Year	ปียางผลิต 2016 ยางสภาพดี

จานเบรค Brake Discs (Front/Rear)	ควรเจียจานเบรคครั้งต่อไปที่เปลี่ยนผ้าเบรค
