INSPECTION
BY ONE2CAR

Vehicle Inspection Report สรุปผลการตรวจสภาพรถ (Inspection Summary)

1023/0383-8

BMW 318i 2.0

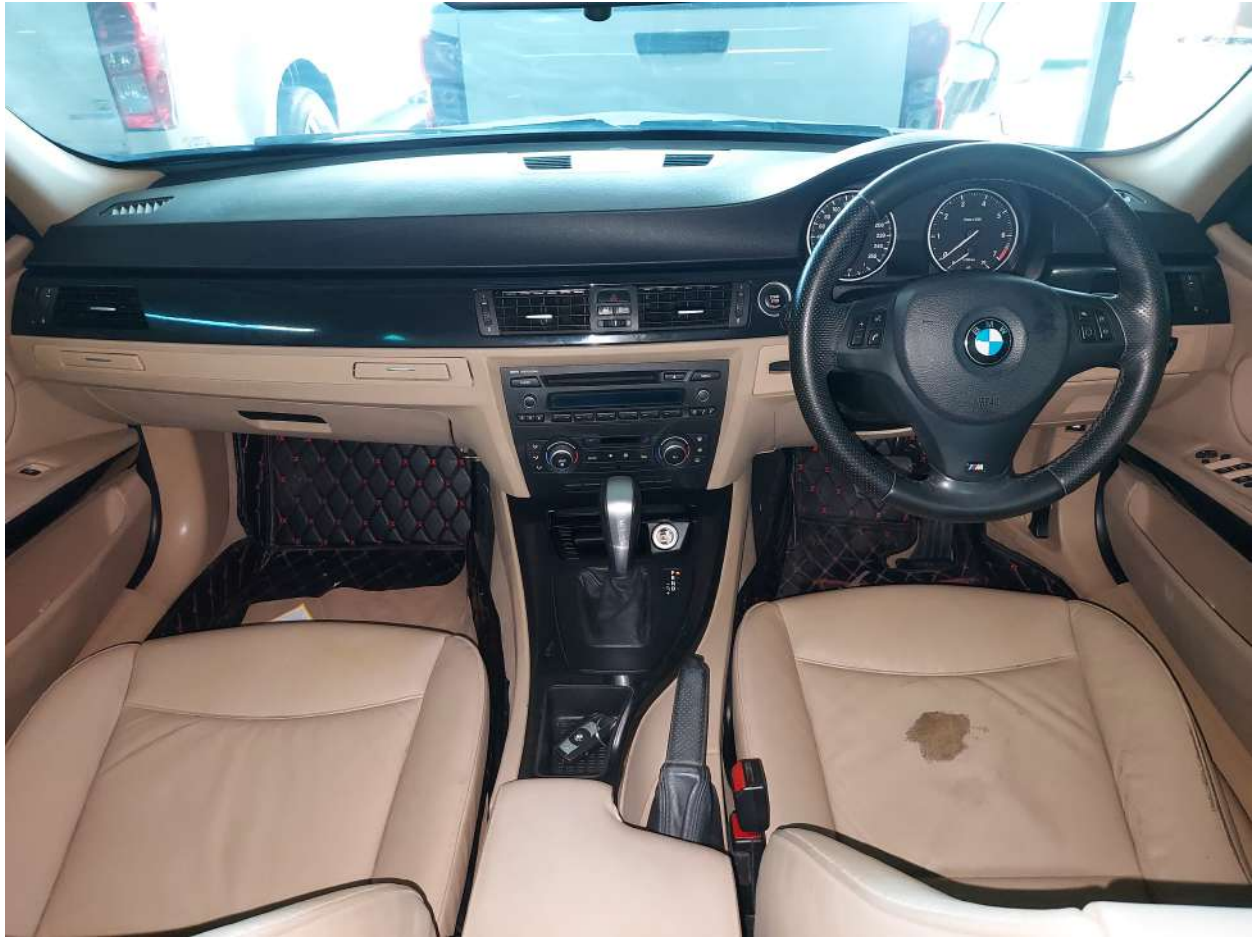
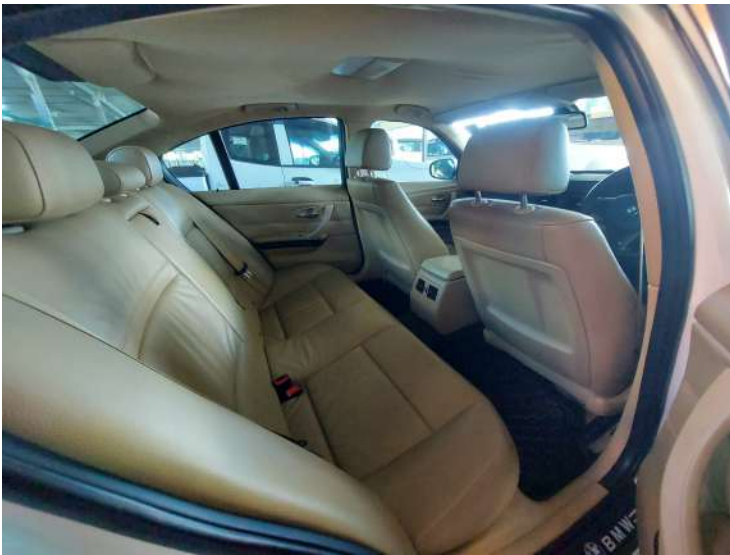
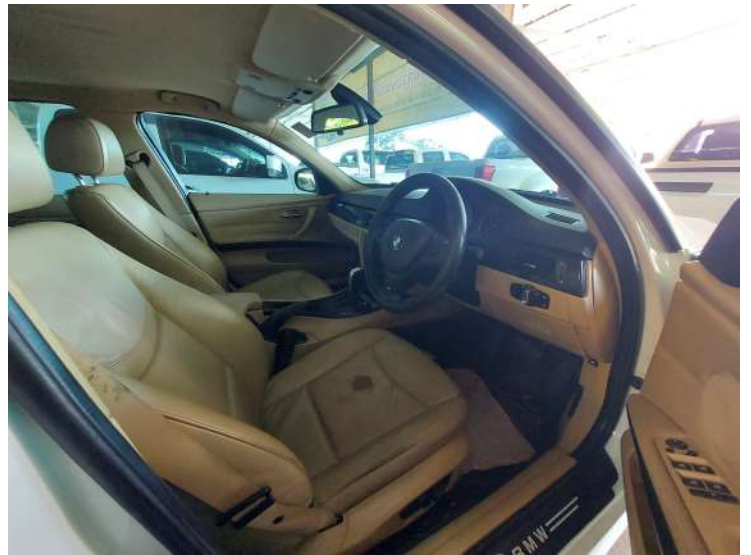
ภาพภายใน

| รายการตรวจ 4 รายการ | สถานะ |
|--|---|
| 2.1 สภาพที่นั่ง Seat Appearance | ดี (Good) |
| 2.2 การทำงาน การปรับ และการล็อกเบาะ Seat Adjust functional | ดี (Good) |
| 2.3 สภาพรางไต่เบาะ Seat slide adjust rail | ดี (Good) |
| 2.4 เข็มขัดนิรภัย Seat Belts | ดี (Good) |

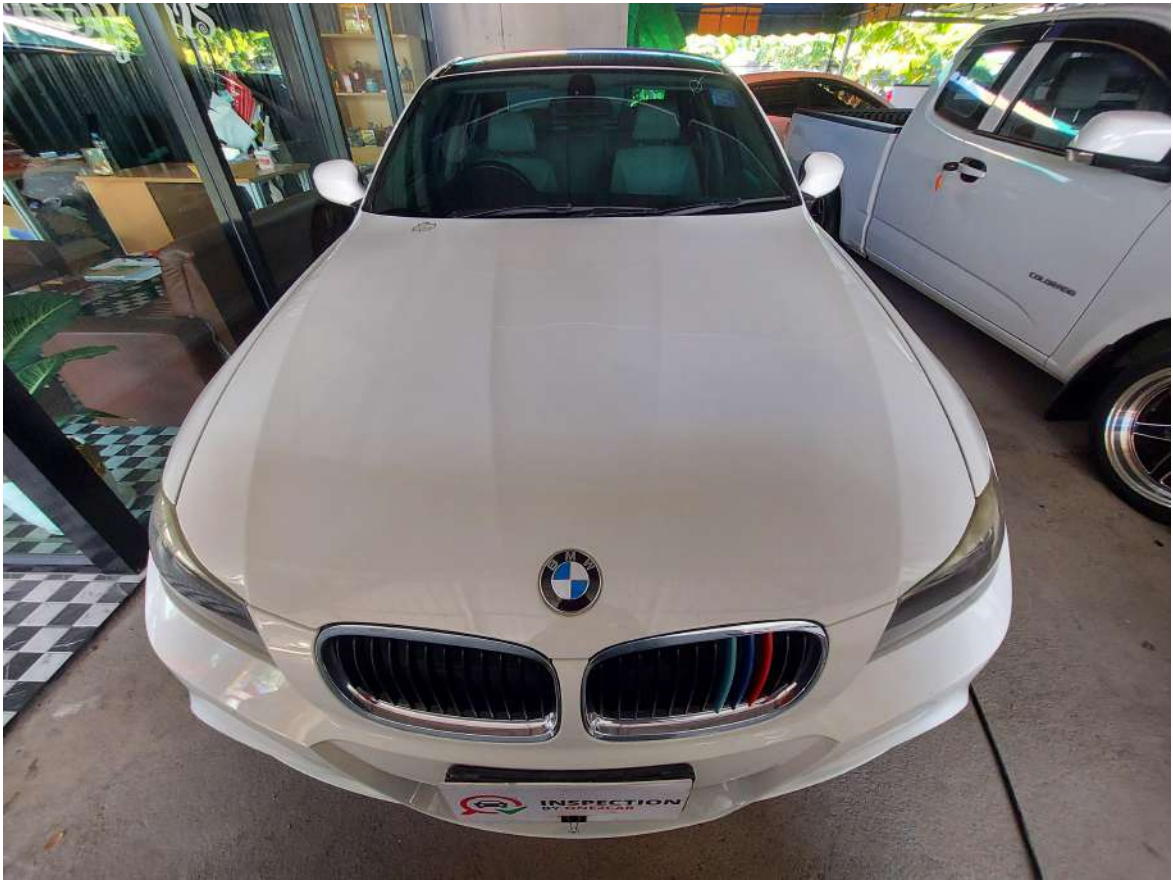
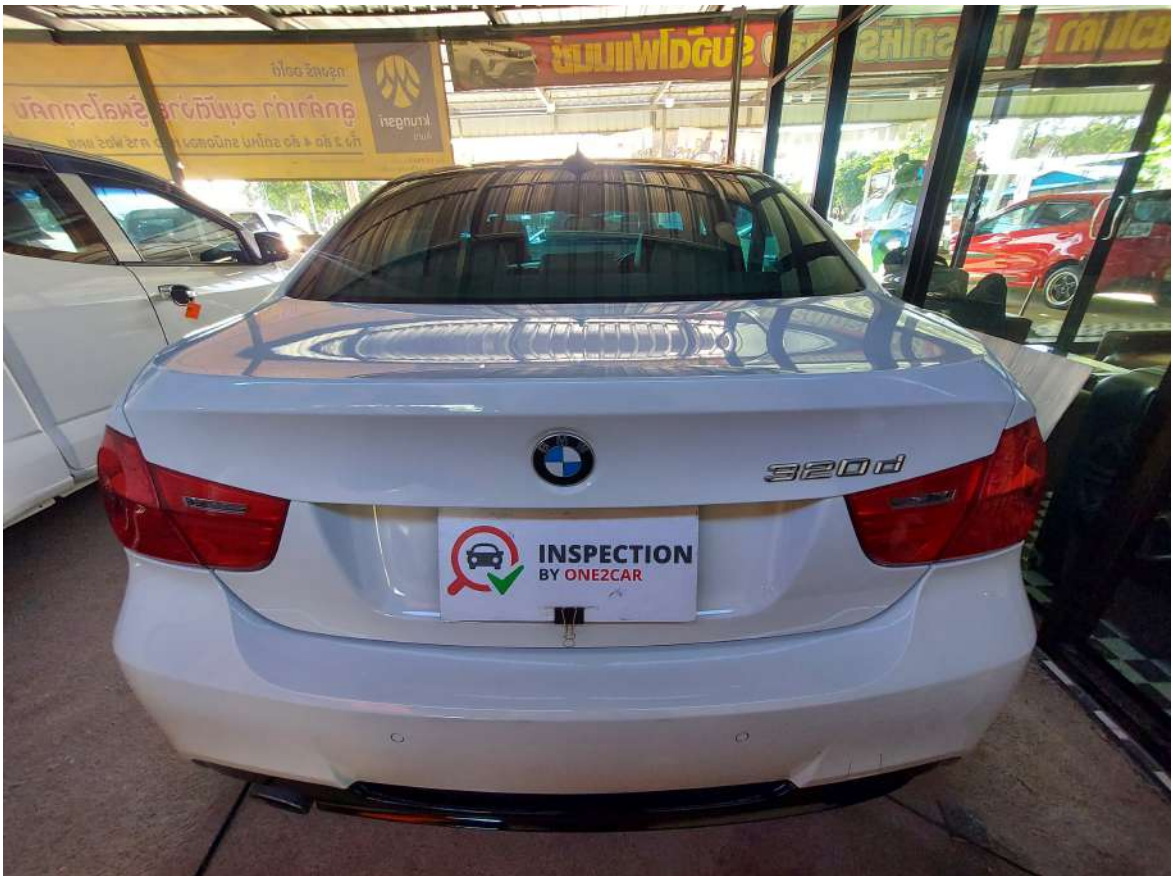
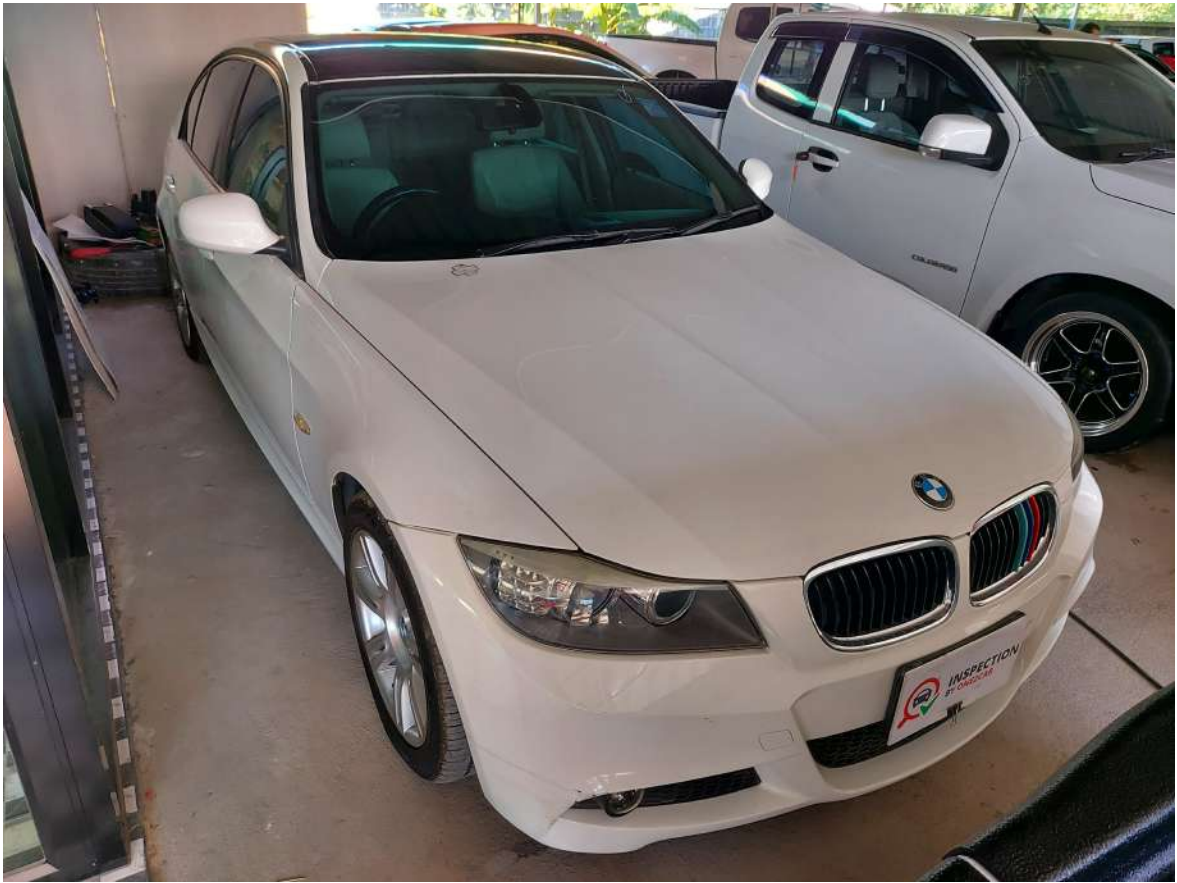
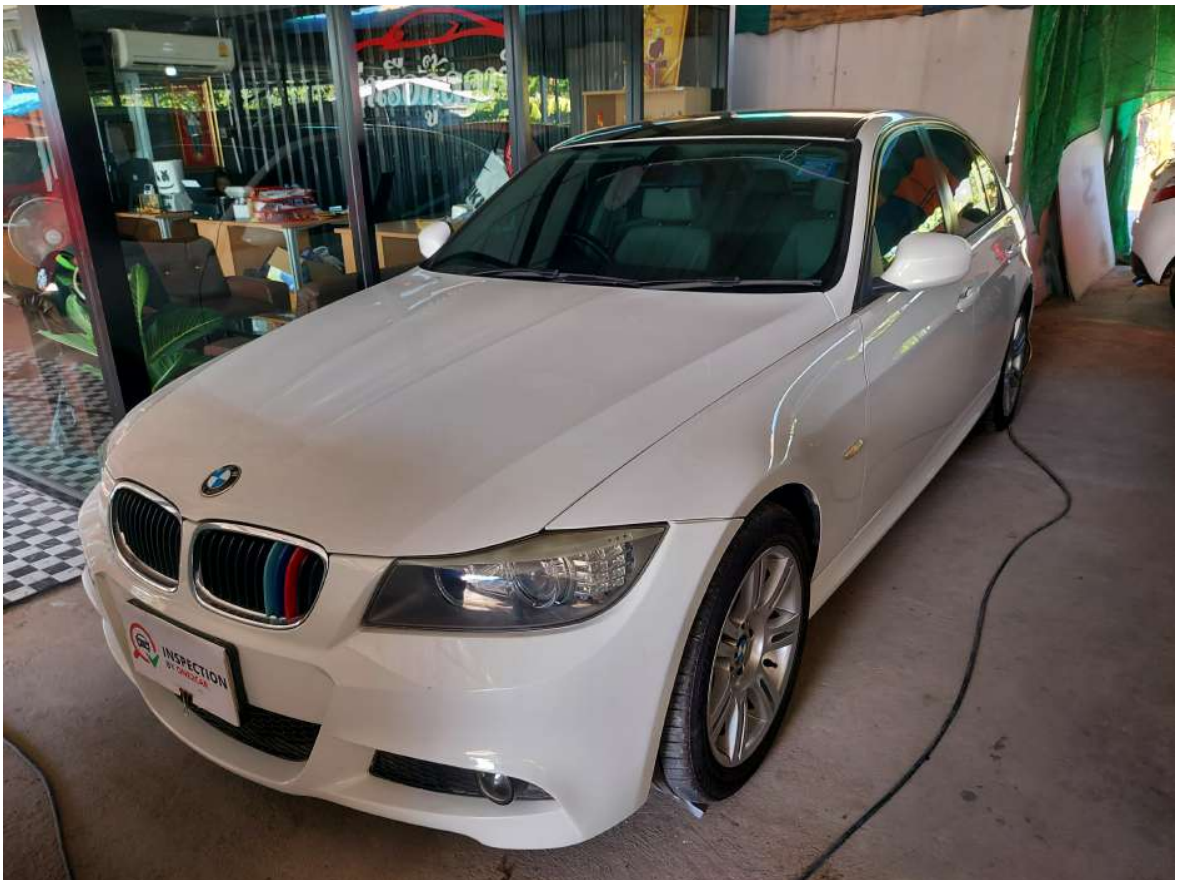
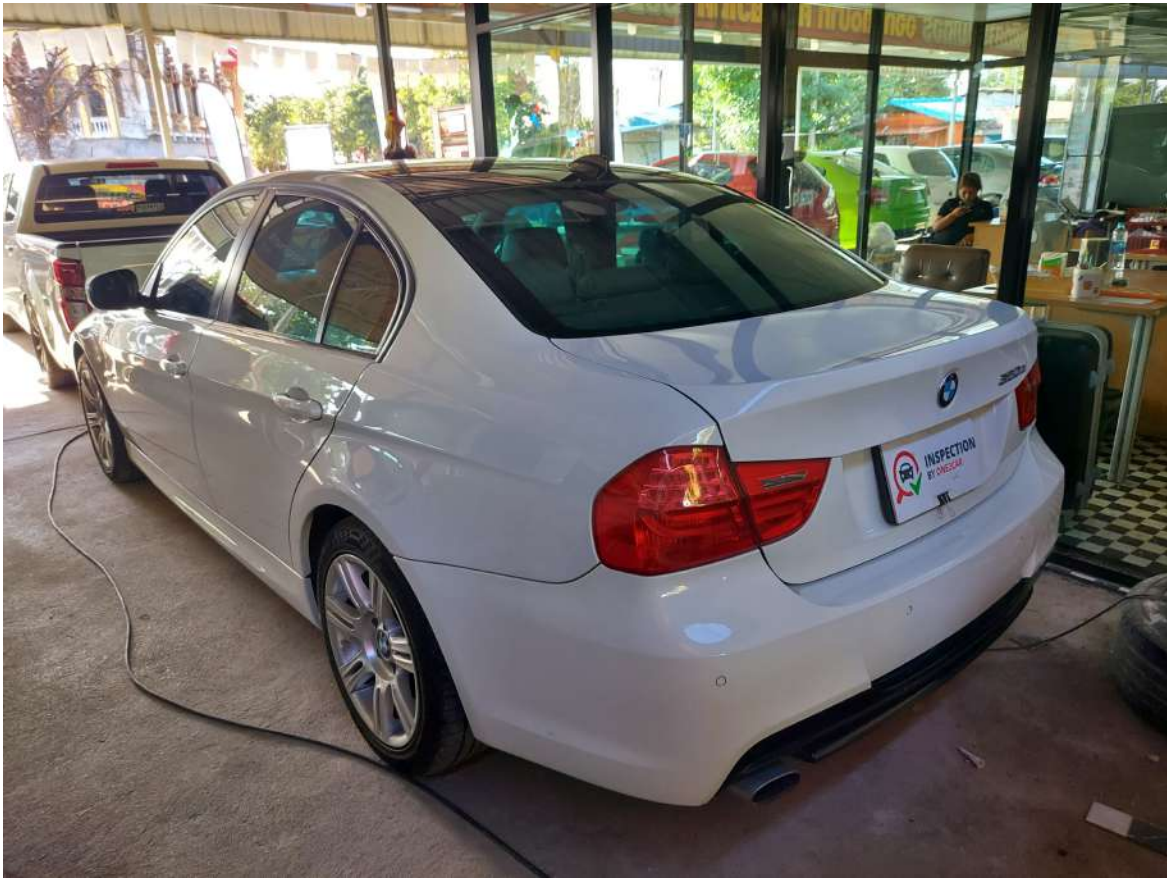
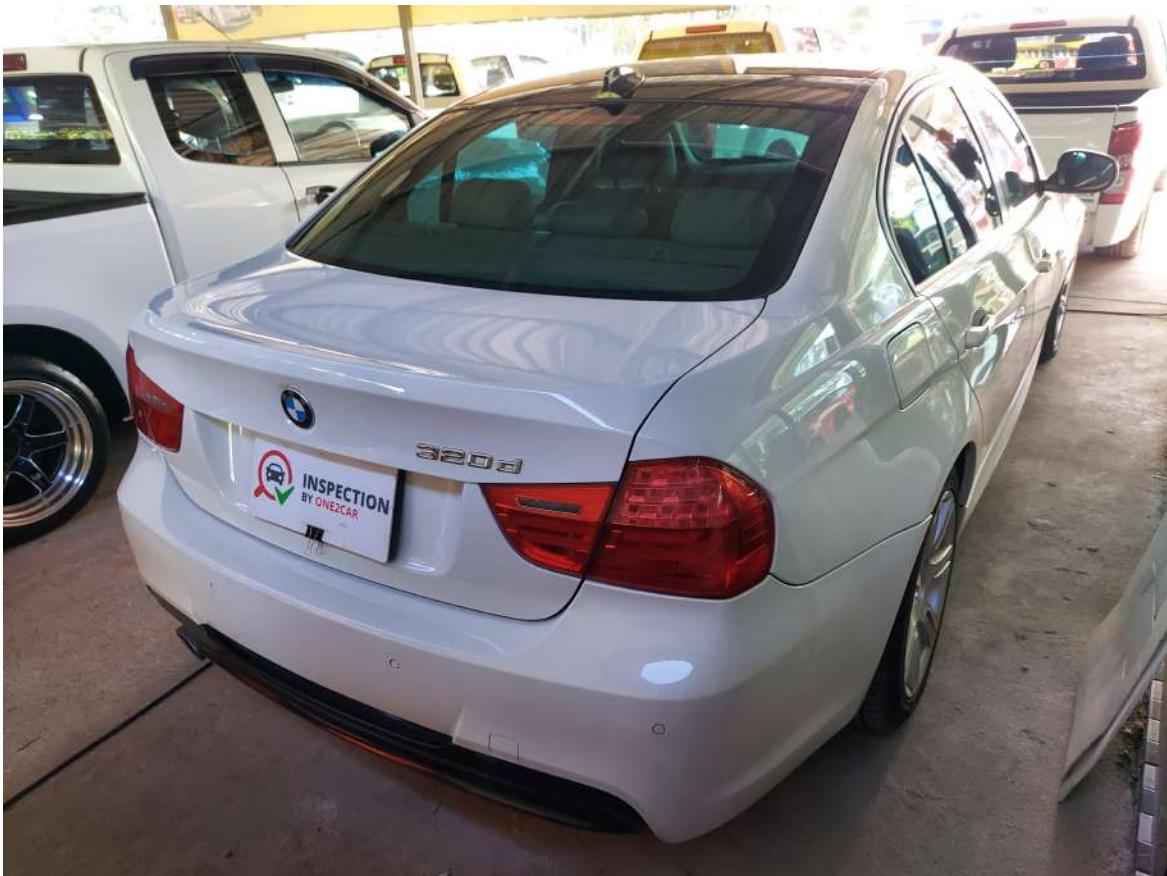
ภาพภายนอก

ประเมินสภาพรวม: ผ่าน
รายการที่รื้อการแก้ไข: ไม่พบรายการแก้ไข
ชิ้นส่วนประกอบตัวถังรถ

- ✓ แผ่นเพลทเลขตัวถังมองเห็นได้ชัดเจน
- ✓ ชิ้นส่วนประกอบตัวถังรถ ผ่านการวัดค่าความหนาของสีแล้ว
- ✓ สีรถตรงตามเสาเสาเอกสารจทะเบียน
