BMW X5 2.0 sDrive25d Pure Experience

Jan 16, 2024

INSPECTION
BY ONE2CAR

Vehicle Inspection Report สรุปผลการตรวจสภาพรถ (Inspection Summary)

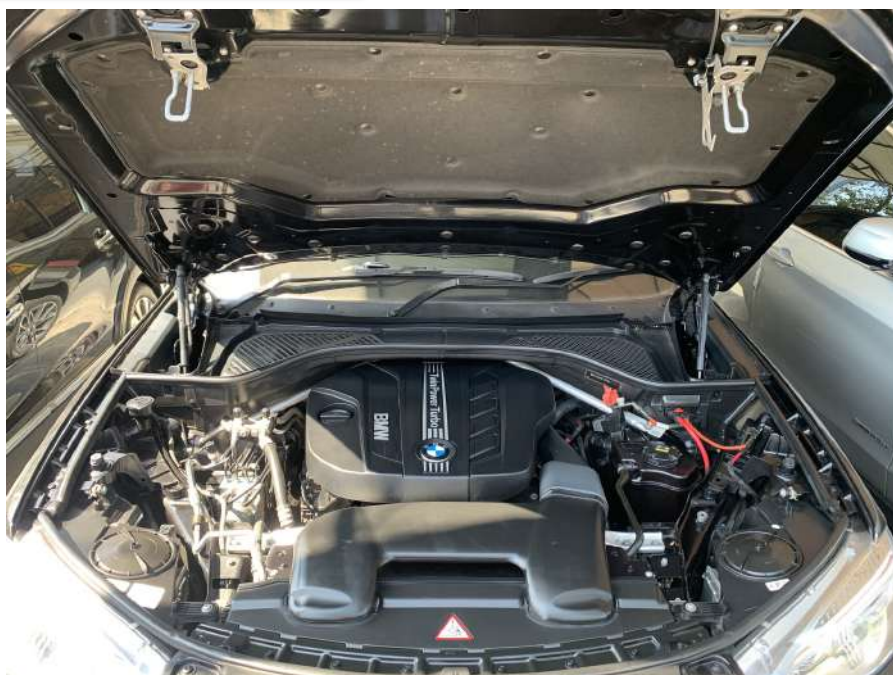
ภาพห้องเครื่อง

Voltage	12.47	V
Rating	700	CCA
Current	375	CCA
Internal resistance	7.45	mΩ
State of Charge	67	%
State of Health	28	%
Status	REPLACE

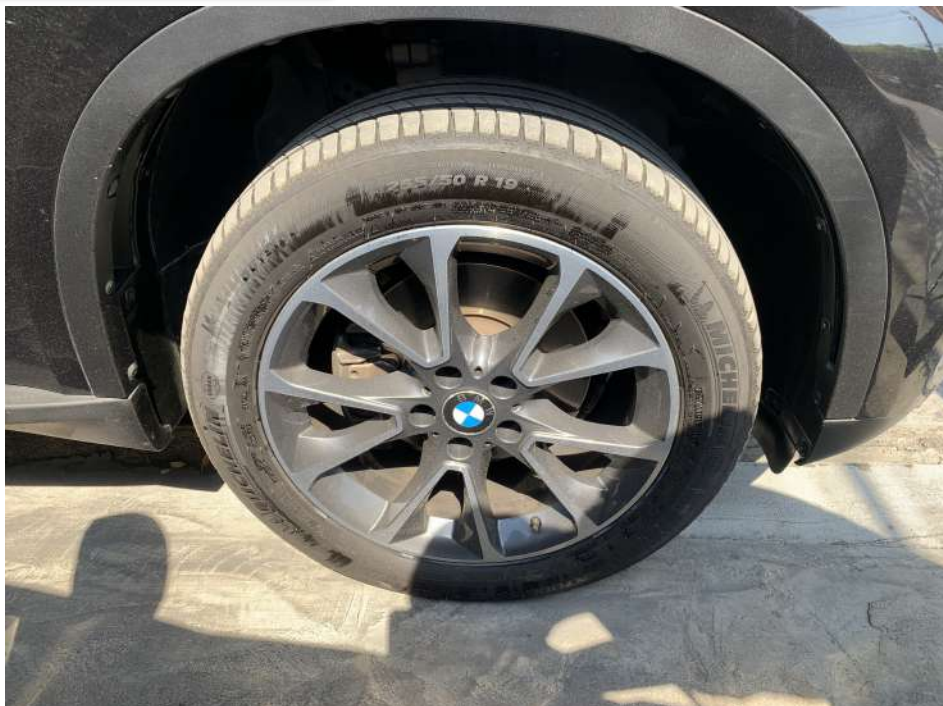
ขอบยาง ล้อ

03/22
