Vehicle Inspection Report

| ยี่ห้อ/รุ่น (Brand/Model): TOYOTA HILUX VIGO CHAMP 2.5 E AT PRERUNNER DOUBLECAB | วันที่ตรวจสอบรถยนต์ (Date of Inspection): 29.11.61 |
| หมายเลขตัวถัง (VIN): MROER39G307589521 | เลขคำขอบริการ (Job No.): I018/092-069 |

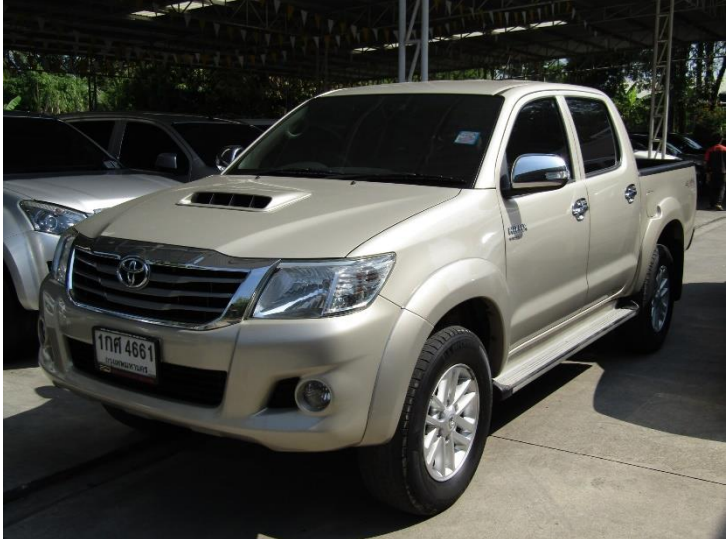
| | สภาพรถโดยรวม Overall Appearance | ดี |

| ข้อคิดเห็นทั่วไป (General Comments): รถสภาพดี โครงสร้างไม่เคยอุบัติเหตุ ไม่เคยจมน้ำและไฟไหม้ |

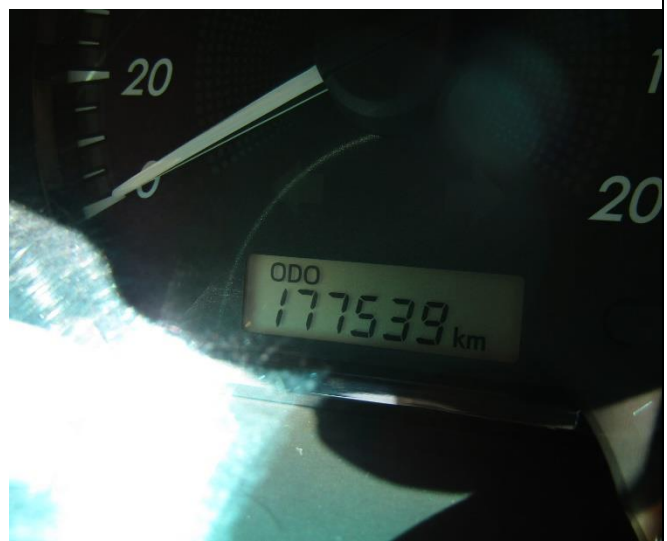
รูปเลขไมล์ (Mileage Picture):

| ระยะการใช้งาน (Mileage): 177,539 ก.ม. | |

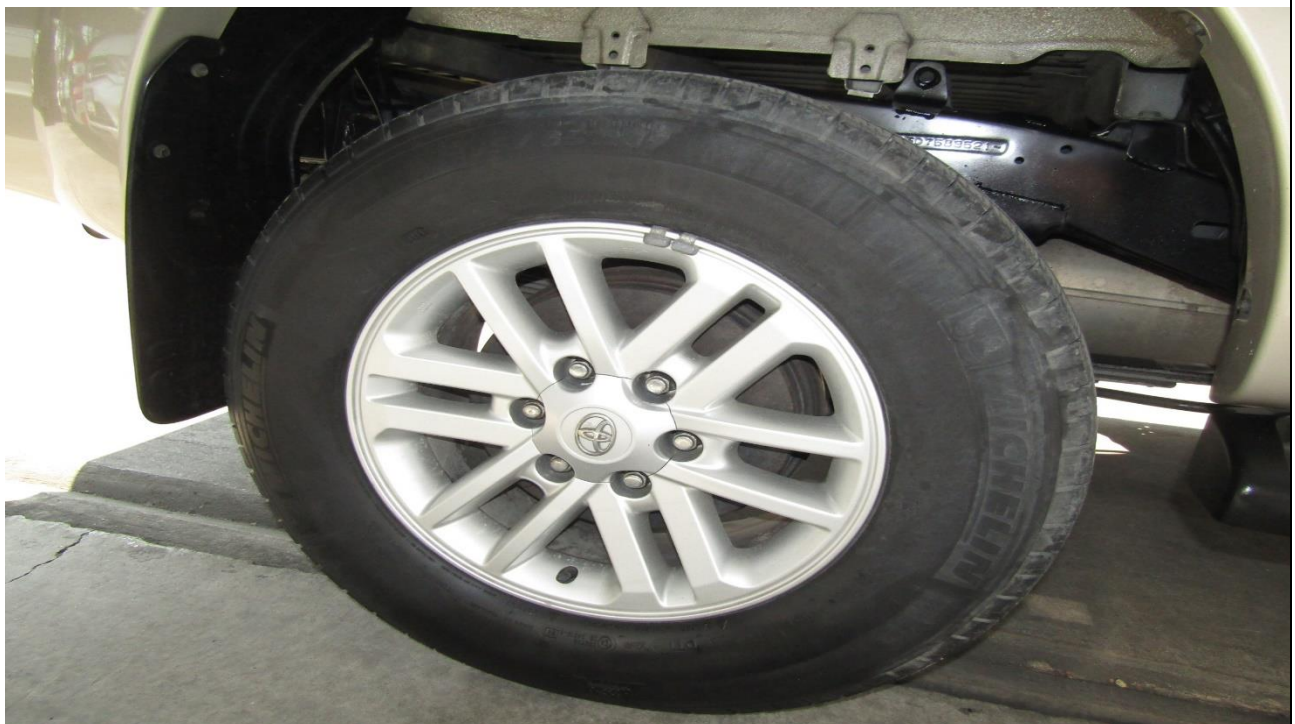
ภาพโดยรวมของยาง ล้อ และ เบรค - Tyres, Wheels & Brakes Visual Details:

| | จานดิสเบรค(หน้า/หลัง) Brake Discs (Front/Rear) | ควรเจียจานเบรคครั้งต่อไปที่เปลี่ยนผ้าเบรค |

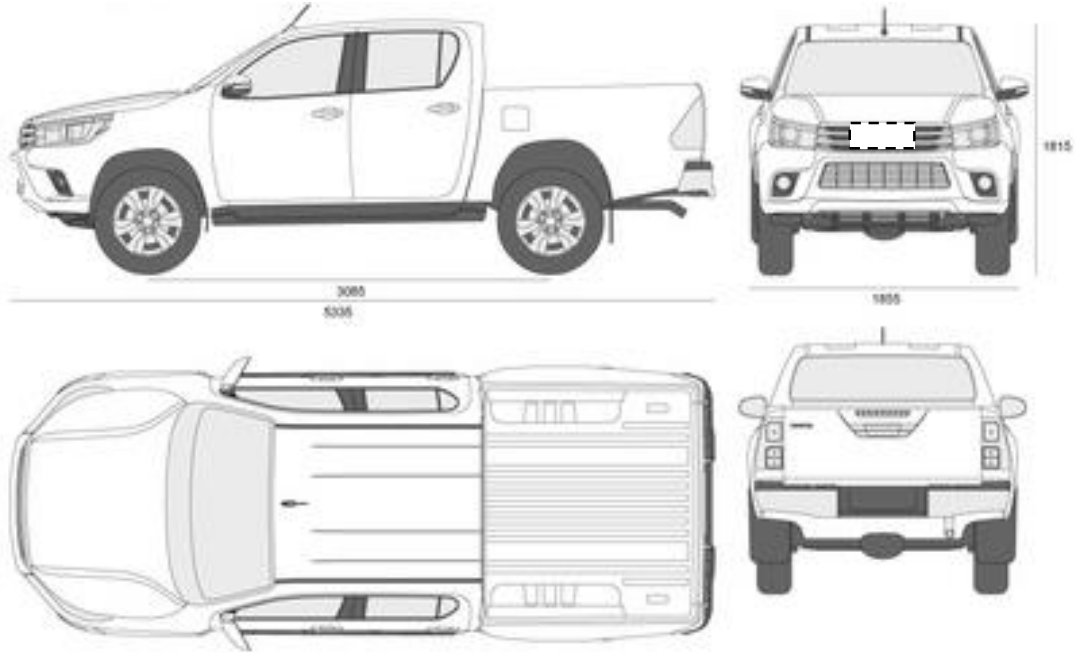
ความหนาสีรอบรถกระบะ (ตอนเดียว, แค็บ และ 4 ประตู) - Paint Thickness on Pickup (Single Cab, Extend Cab and Double Cab):

| ชิ้นส่วนยานยนต์ (Car Part) | ความหนาสี Paint Thickness (µm) | | | |
|---|---|---|---|---|
| Bonnet | 129 | 133 | 147 | 136 |
| Boot/Tail Gate | 178 | 429 | 169 | 259 |
| Tray (LH) | 182 | 133 | 129 | 148 |
