I023/0231-51

Ford Ranger DOUBLE CAB 2.0 WildTrak 4WD

26 ต.ค. 2023

# Vehicle Inspection Report สรุปผลการตรวจสอบสภาพรถ (Inspection Summary)

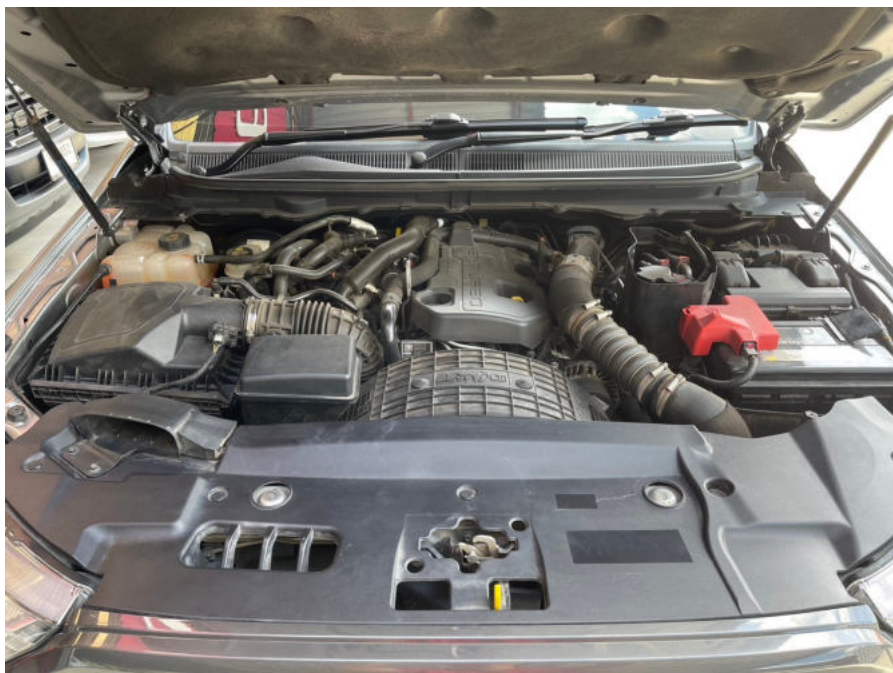
### ภาพห้องเครื่อง

Voltage	12.03	V
Rating	680	CCA
Current	393	CCA
Internal resistance	7.11	mΩ
State of Charge	29	%
State of Health	33	%
Status	REPLACE
