1022/0122-24

ISUZU D-Max 2.5 SPACE CAB Hi-Lander Z

Nov 11, 2022

Vehicle Inspection Report

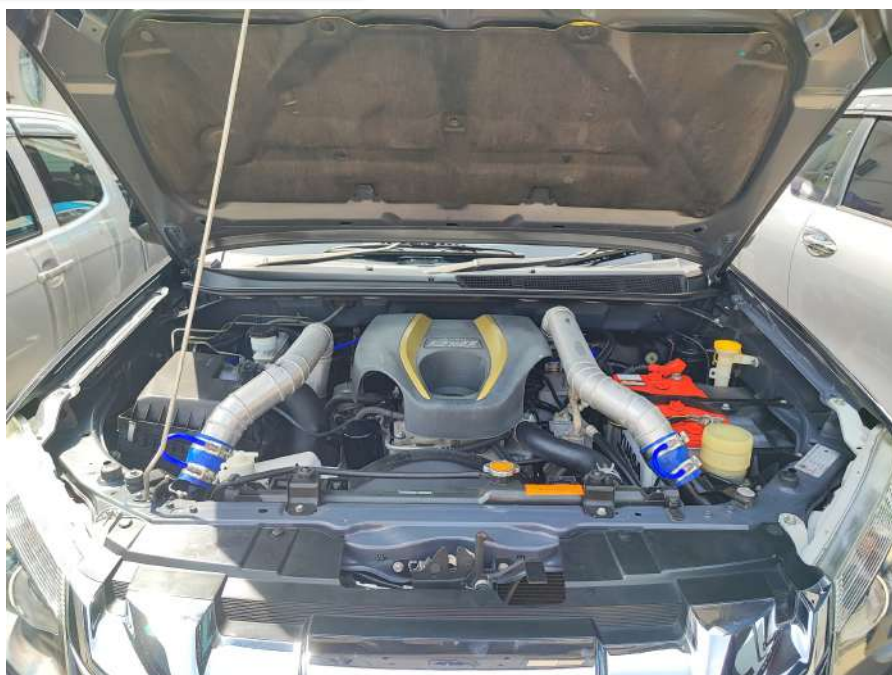
ภาพห้องเครื่อง

การทดสอบ แบตเตอรี่ Battery Test

Voltage	12.75	V
Rating	600	CCA
Current	327	CCA
Internal resistance	8.29	mΩ
State of Charge	95	%
State of Health	32	%
Status	REPLACE

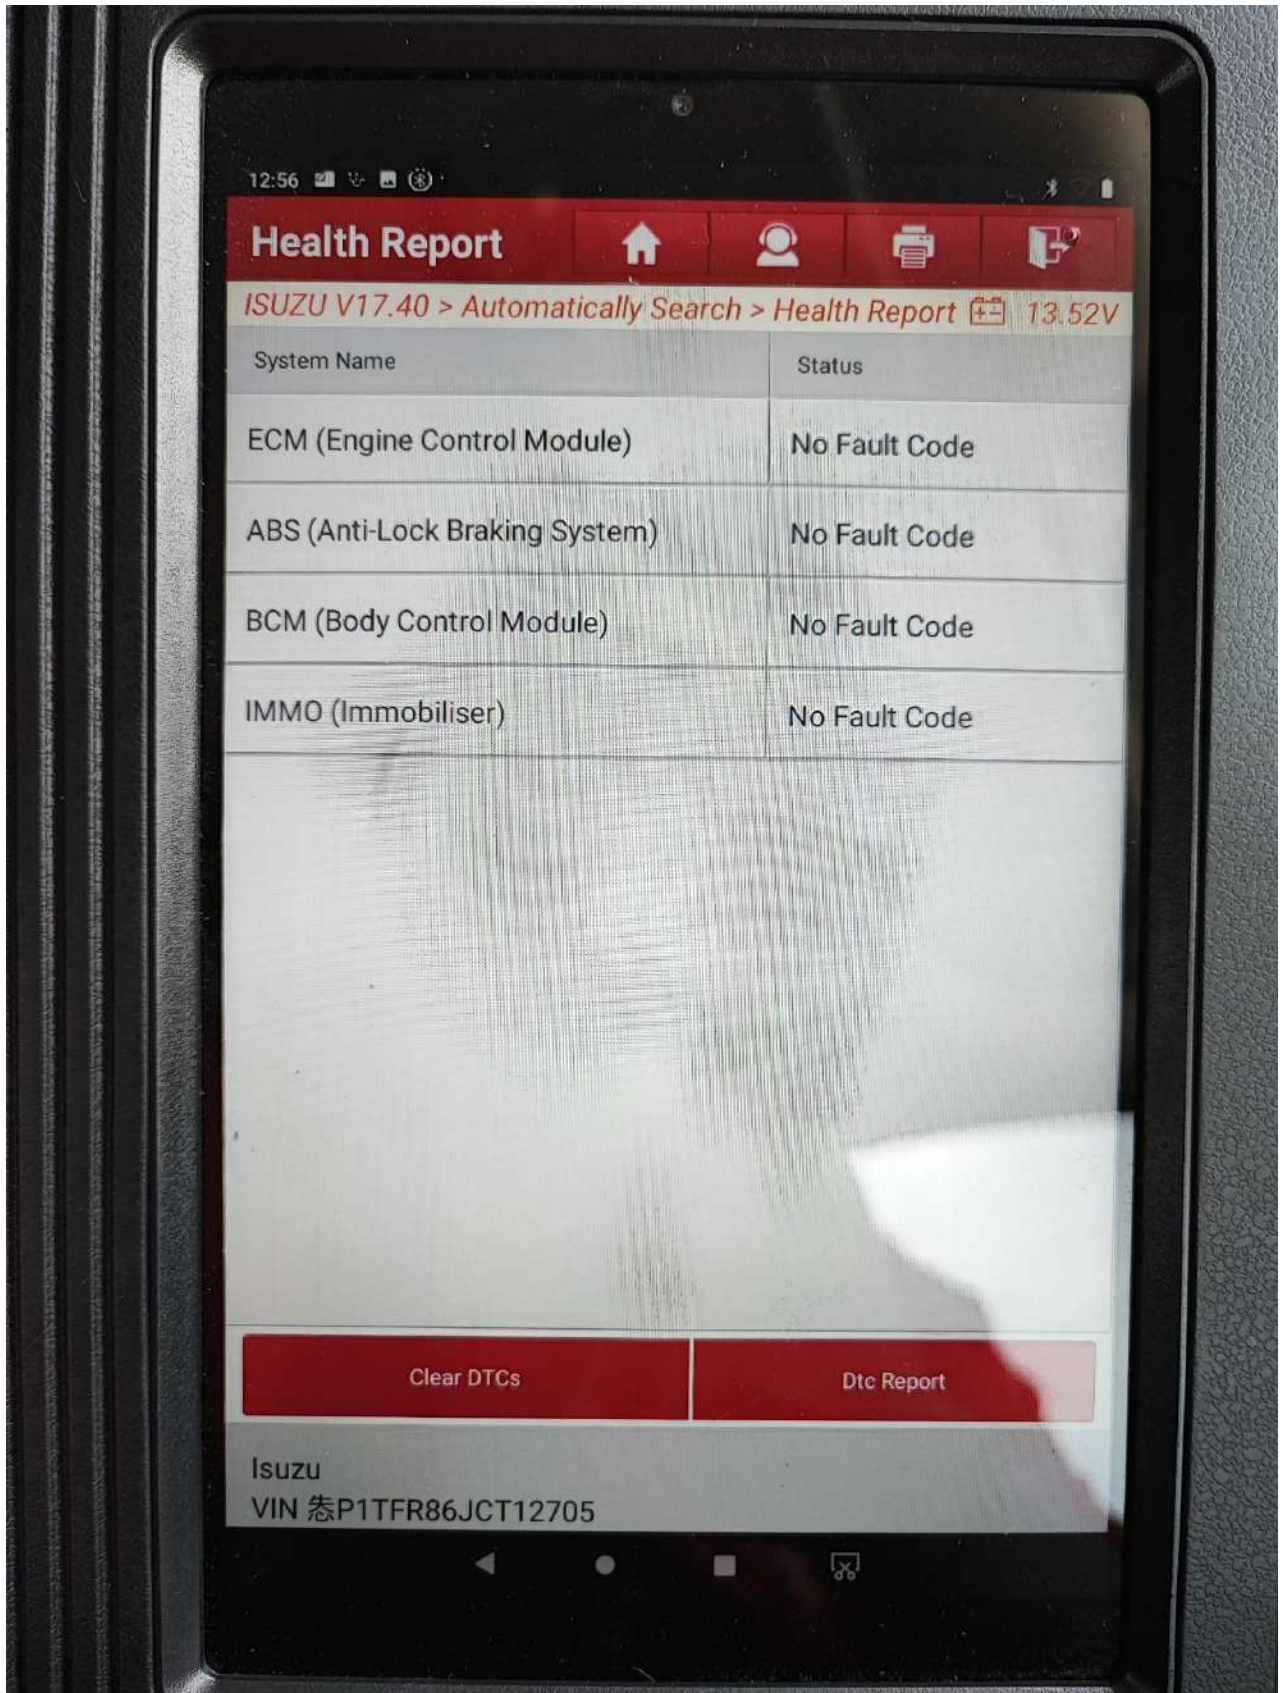
ภาพ OBD

2.17 การวินิจฉัยผ่านทาง OBD2 On-Board Diagnostics (OBD)

ดี (Good)
