Vehicle Inspection Report

ยี่ห้อ/รุ่น (Brand/Model): TOYOTA CAMRY HYBRID 2.5 AT	วันที่ตรวจสอบรถยนต์ (Date of Inspection): 13-12-61
หมายเลขตัวถัง (VIN): MR053CK5004009645	เลขคำขอบริการ (Job No.): I018/092-089
หมายเลขเครื่องยนต์ (Engine No.): 2AR-0805040	Vehicle Picture:

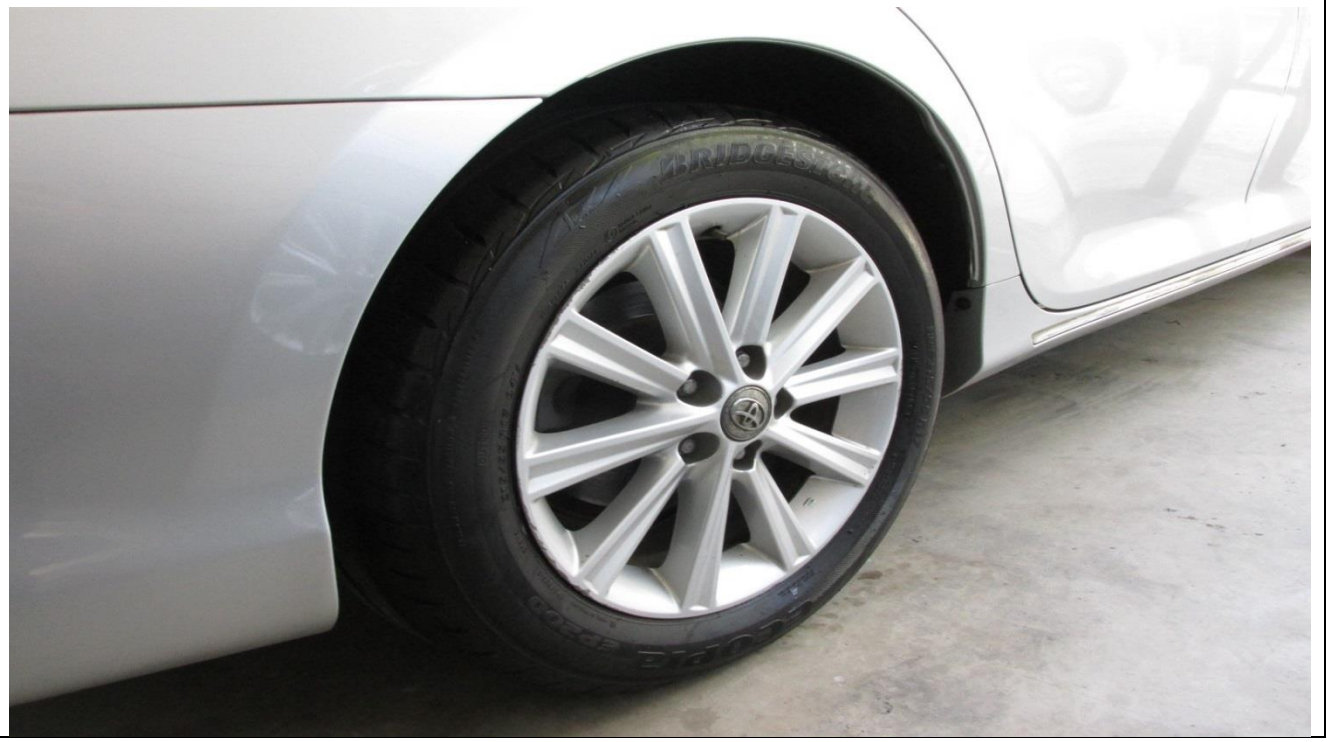
ภาพโดยรวมของยาง ล้อ และ เบรค - Tyres, Wheels & Brakes Visual Details:

สภาพยางรถยนต์, สปีดคาร์ท/ปี ผลิต Tyres Appearance, Year	0116
 	สภาพล้อ,ฝาครอบล้อ Wheel Rims Appearance	สภาพดีตามอายุการใช้งาน
 	ล้อ และยางอะไหล่ Spare Tyre & Rim	มีประจำรถ
 	คาลิปเปอร์เบรค และท่อน้ำมัน Brake Hose Callipers & Pipes	สภาพปกติไม่พบการรั่วซึม
 	ผ้าดิสเบรค (หน้า/หลัง) Brake Pads (Front/Rear)	สภาพดีตามอายุการใช้งาน
 	จานดิสเบรค(หน้า/หลัง) Brake Discs (Front/Rear)	ควรเจียจานเบรคครั้งต่อไปที่เปลี่ยนผ้าเบรค
 	ดรัมเบรคล้อหลัง Brakes and Drums any No Leakage	N/A
 	การทำงานของเบรคมือ Park Brake function	ระบบการทำงานปกติ
 	คำแนะนำอื่นๆ Other	N/A
