I022/0001-55

Jun 6, 2022

MAZDA CX-3 2.0 SP SUV

# Vehicle Inspection Report สรุปผลการตรวจสภาพรถ (Inspection Summary)

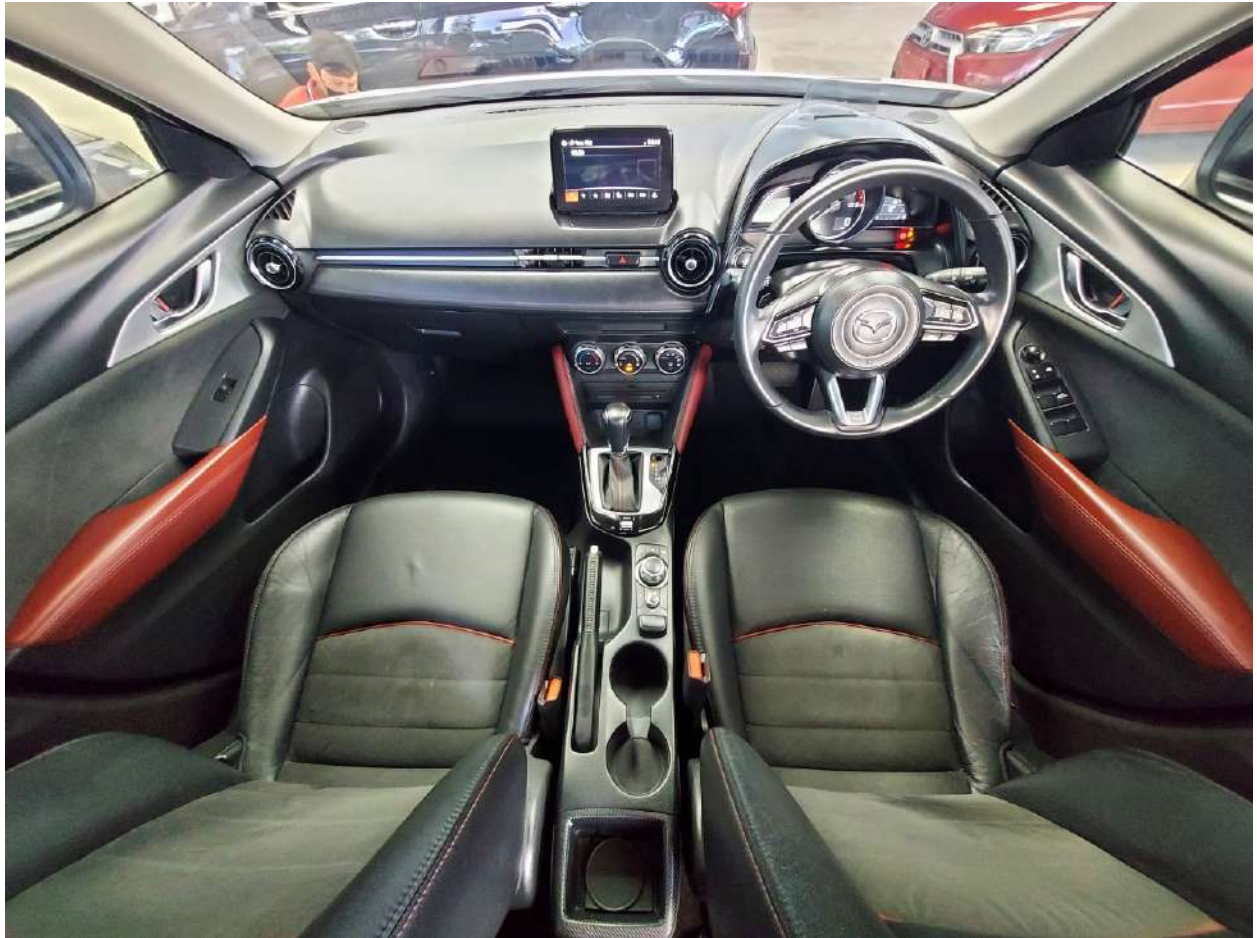
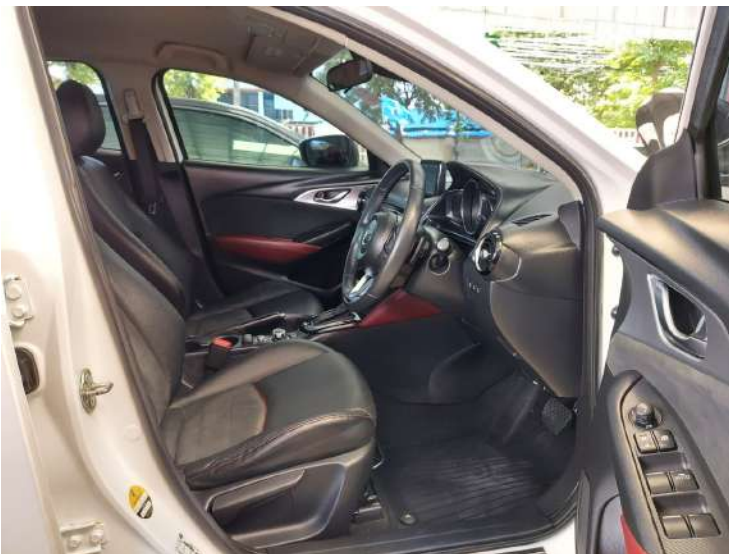
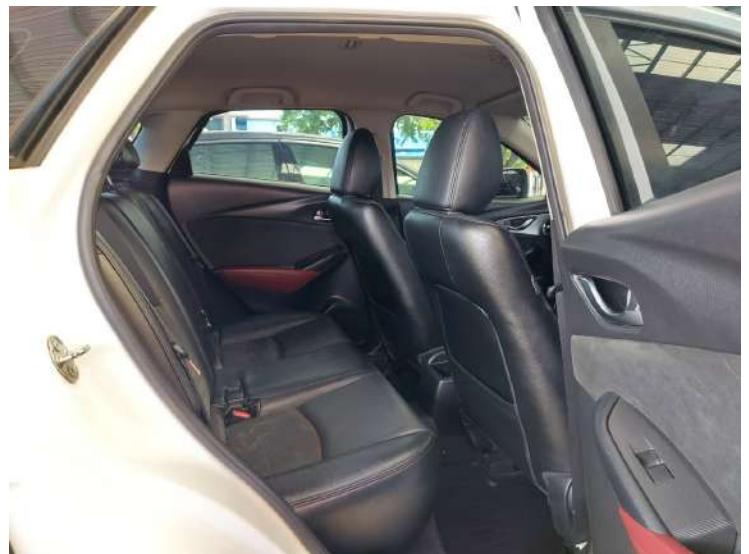
## ภาพภายใน

รถสภาพดี โครงสร้างไม่เคยมีอุบัติเหตุ ไม่เคยจมน้ำ และไฟไหม้

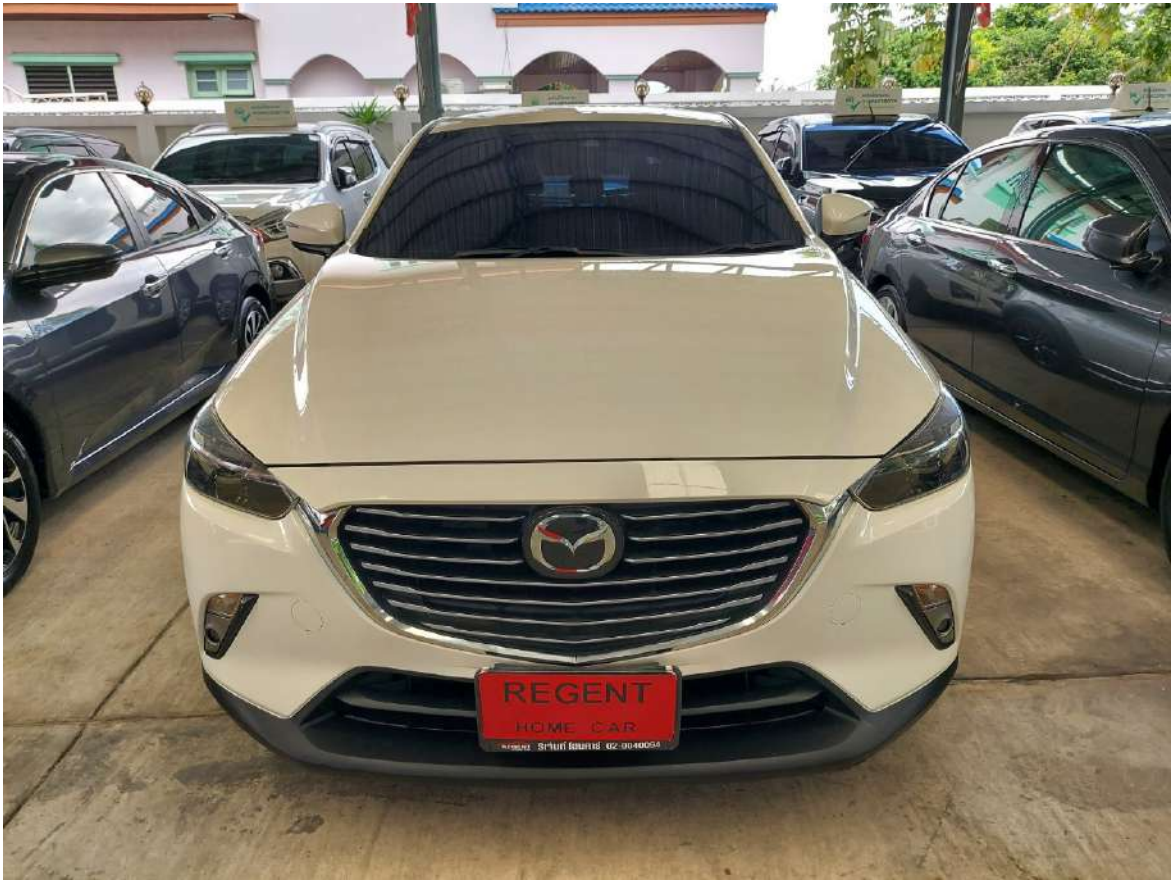
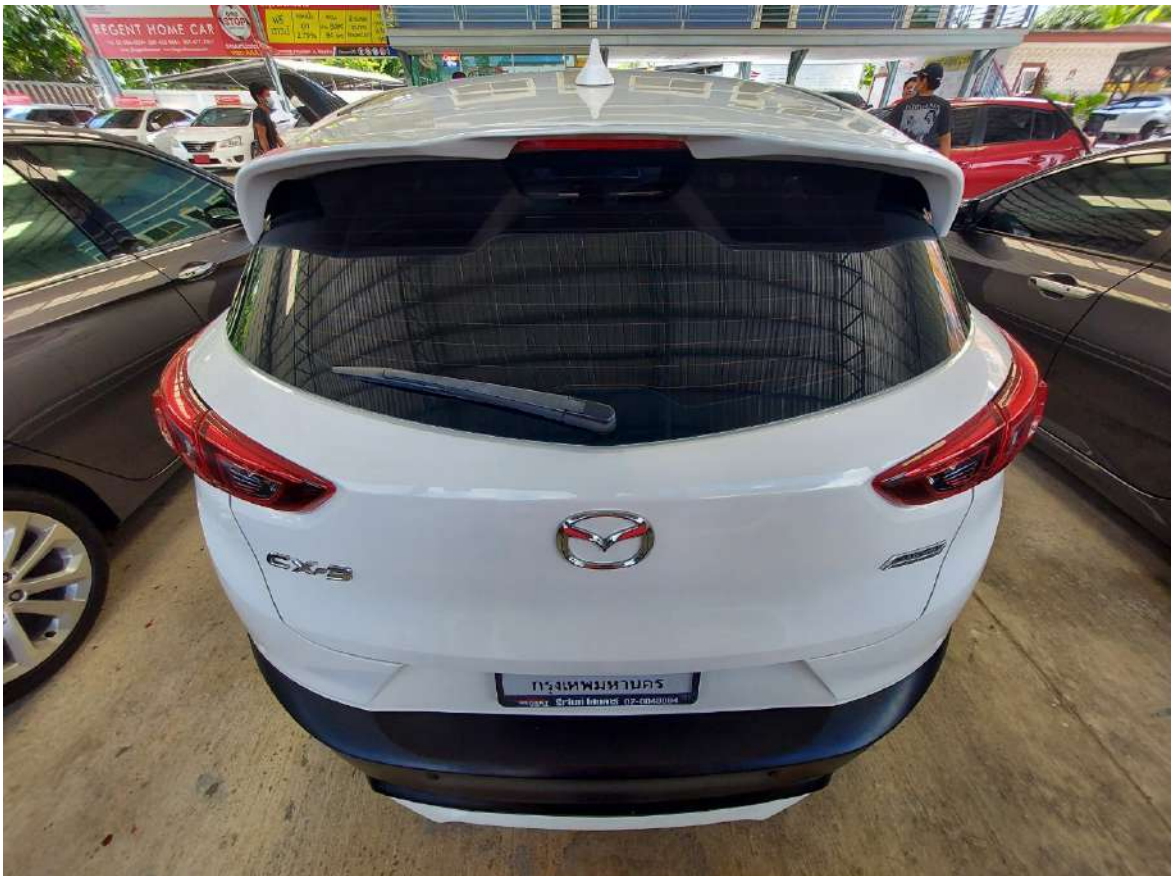
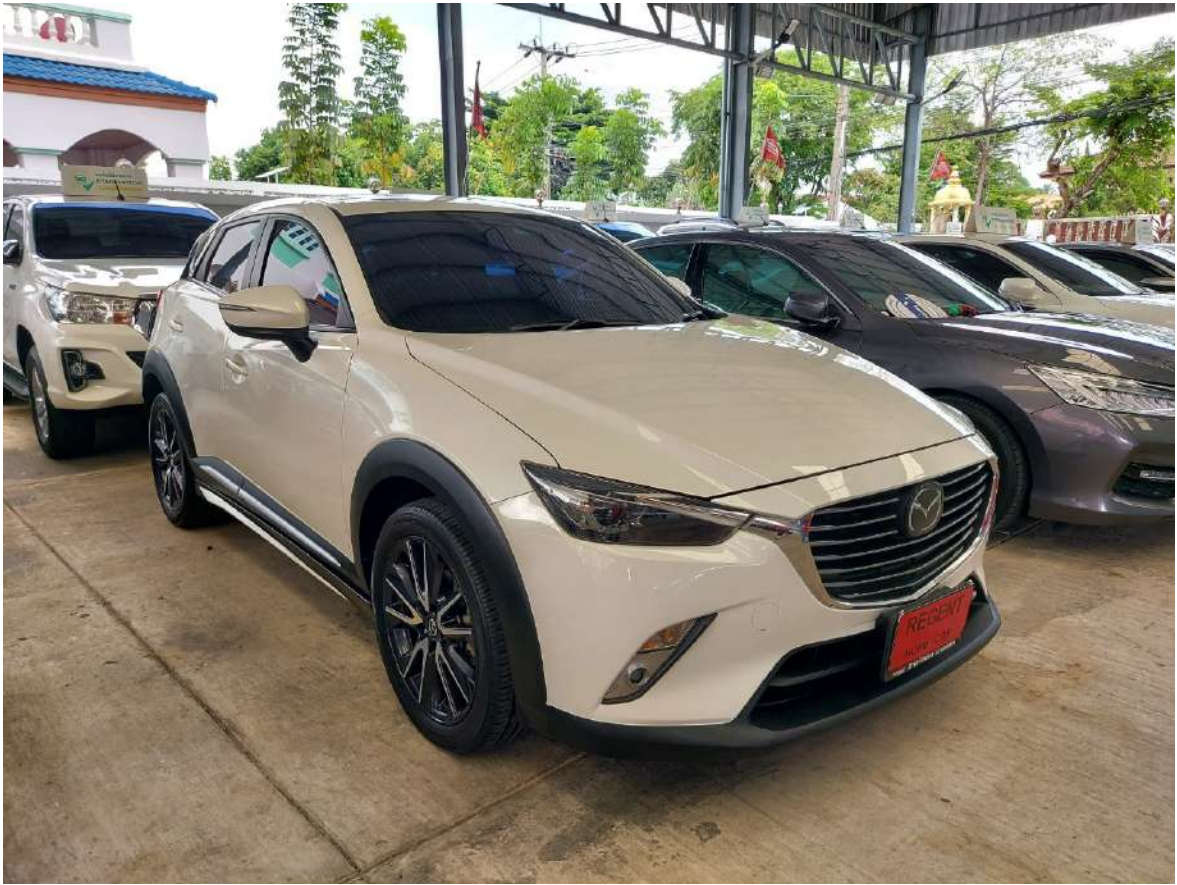
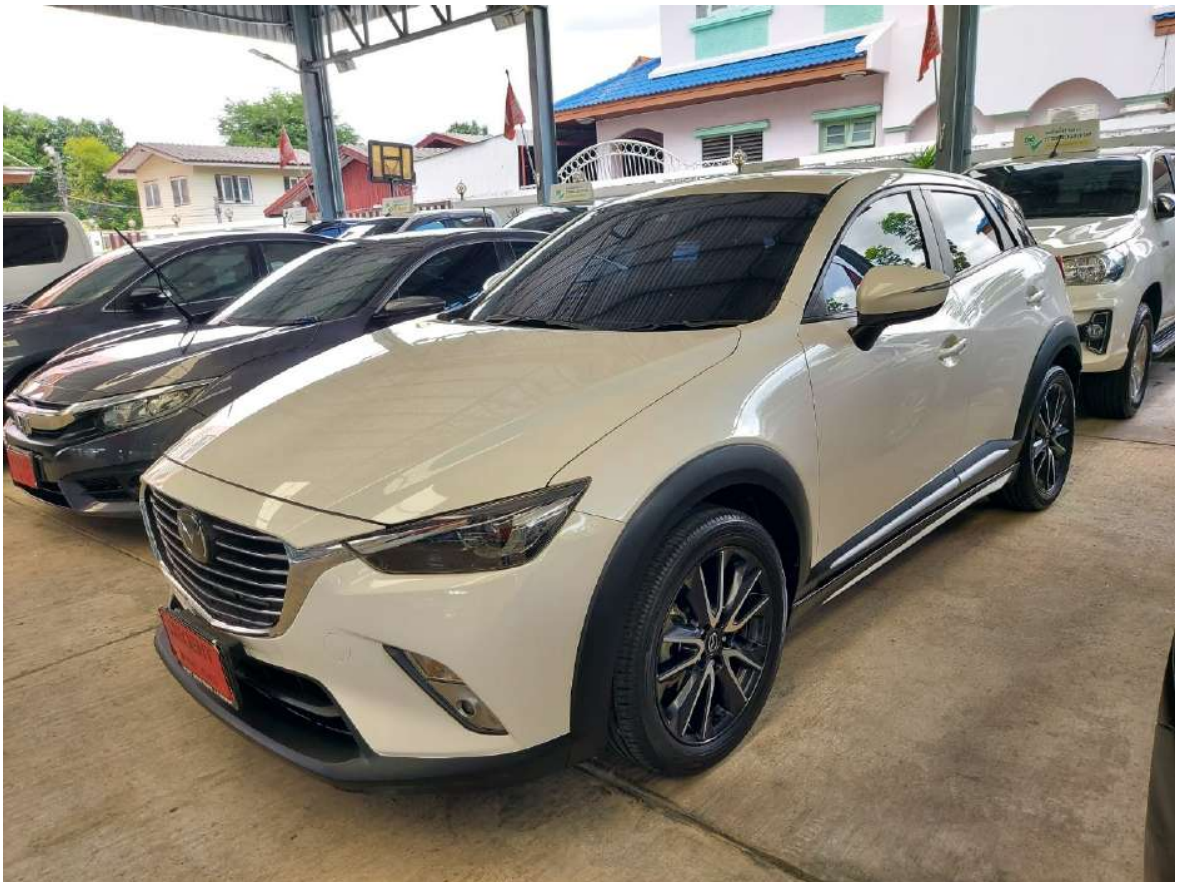
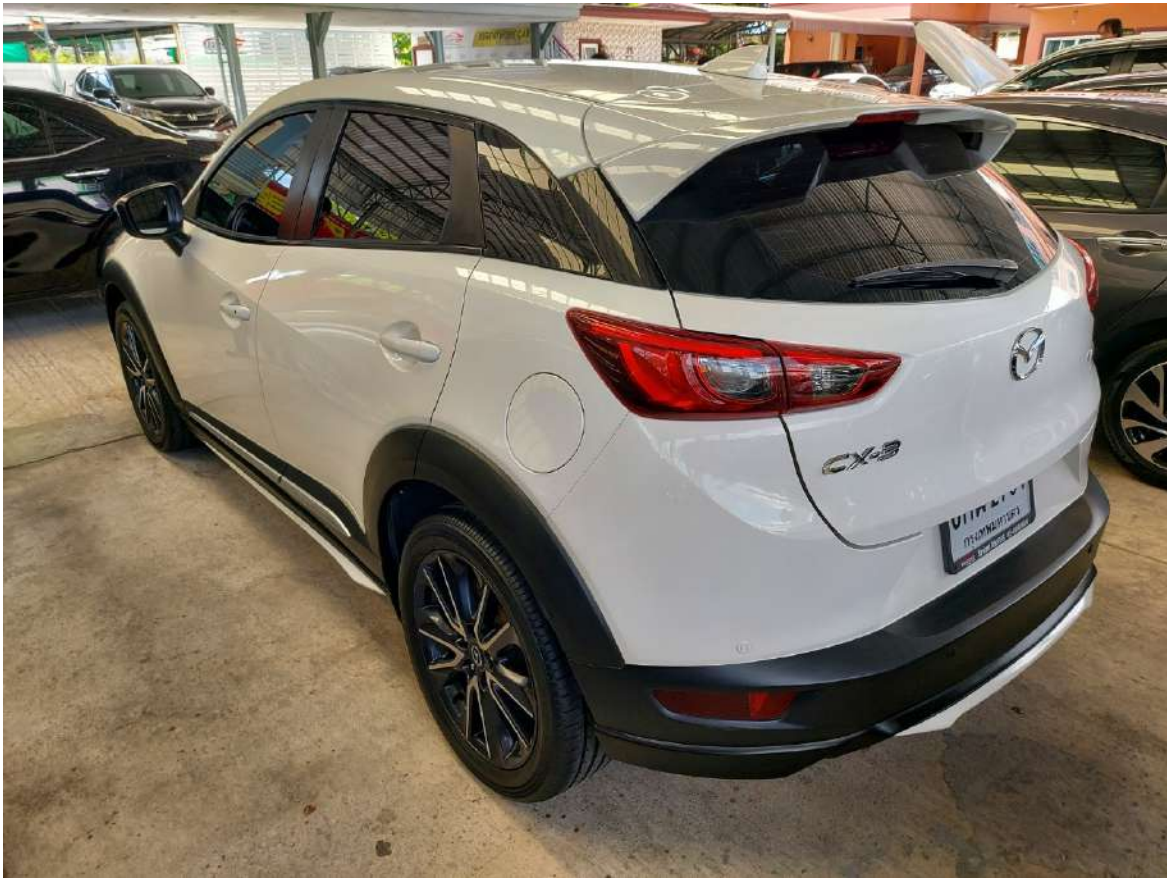
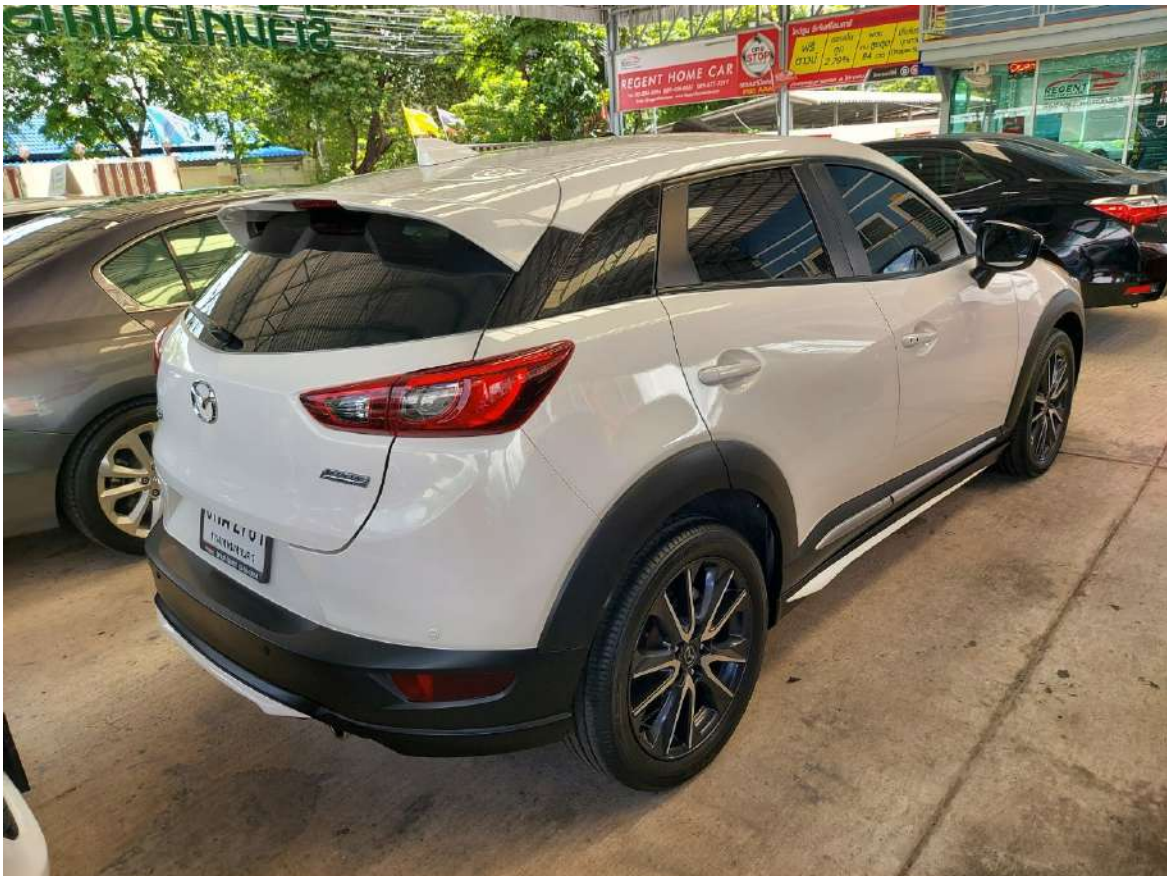
## ภาพภายนอก

รถสภาพดี โครงสร้างไม่เคยมีอุบัติเหตุ ไม่เคยจมน้ำ และไฟใหม่

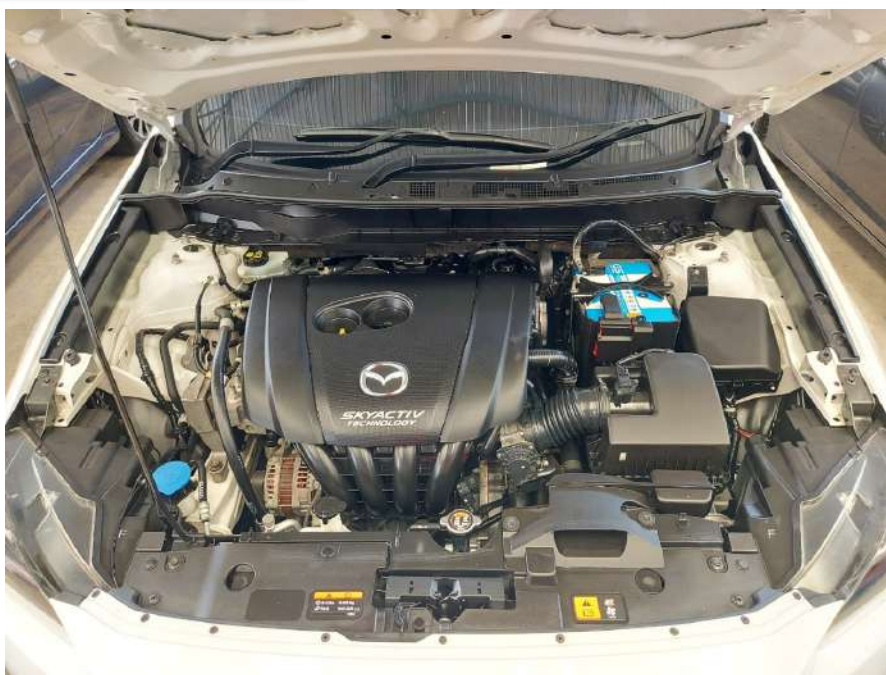
**ภาพห้องเครื่อง**

เครื่องยนต์สมบูรณ์ ไม่มีรอยร้าวซึม

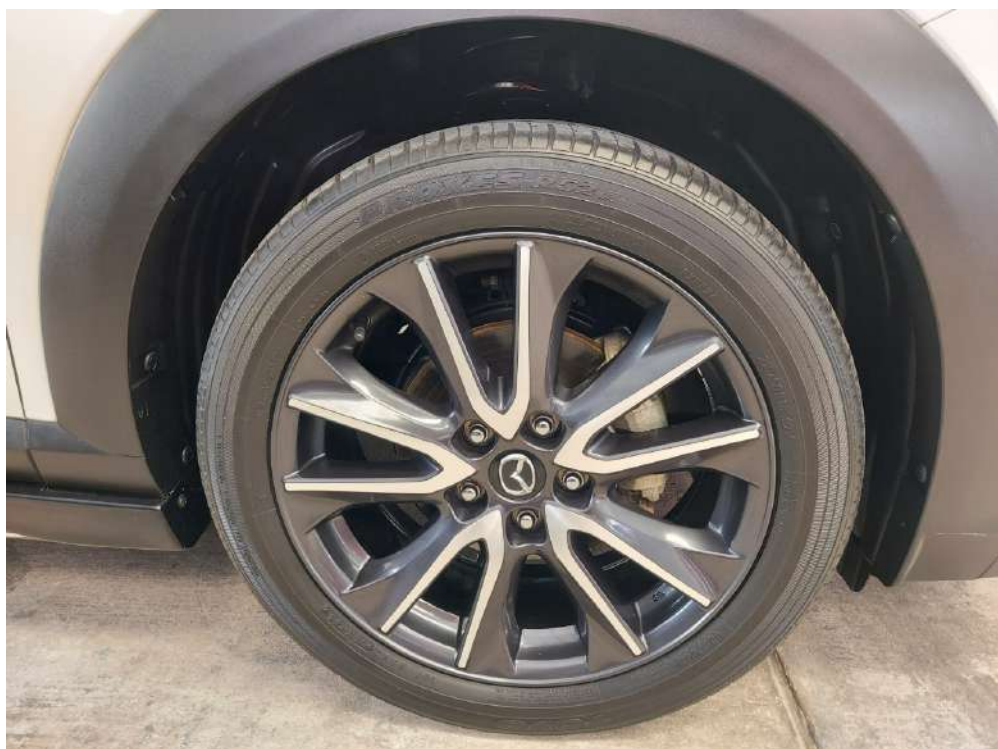
ขอบยาง ล้อ

ยางสภาพดีพร้อมใช้งาน 06/21
