I023/0317-11

Mini Cooper 2.0 F60 S Countryman

Nov 16, 2023

Vehicle Inspection Report สรุปผลการตรวจสอบสภาพ (Inspection Summary)

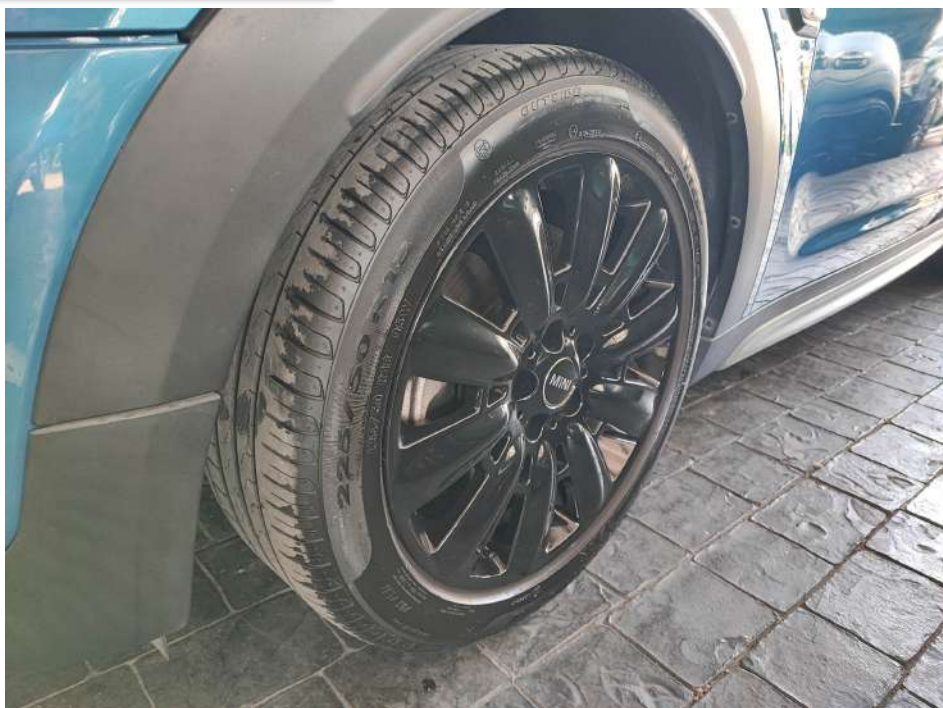
ขอบยาง ล้อ

06/21
