Vehicle Inspection Report

ยี่ห้อ/รุ่น (Brand/Model): HONDA CIVIC FC 1.8 AT	วันที่ตรวจสอบรถยนต์ (Date of Inspection): 19-08-62
หมายเลขตัวถัง (VIN): MRHFC6620GT100568	เลขคำขอบริการ (Job No.): I019/0047-005
หมายเลขเครื่องยนต์ (Engine No.): R18Z16002230	Vehicle Picture:  
ปีที่ผลิต (Build Date): 2016	
สีรถ (Color): เทา	
ระยะทางการใช้งาน (Mileage): 61,705 ก.ม.	
หมายเลขทะเบียน (No. Plate): 5กจ 3097	
วันครบกำหนดชำระภาษี (Registration Expiry): 5 เม.ย. 63	
ชื่อลูกค้า Customer Name: ไชวรุยมรบ้านคุณฉัตรชัย	
ที่อยู่ (Address): กาญจนภิเษก	
โทรศัพท์ (Tel): 098-665-5299	
สถานที่ตรวจสอบรถ (Inspection Place): ไชวรุยมรบ้านคุณฉัตรชัย

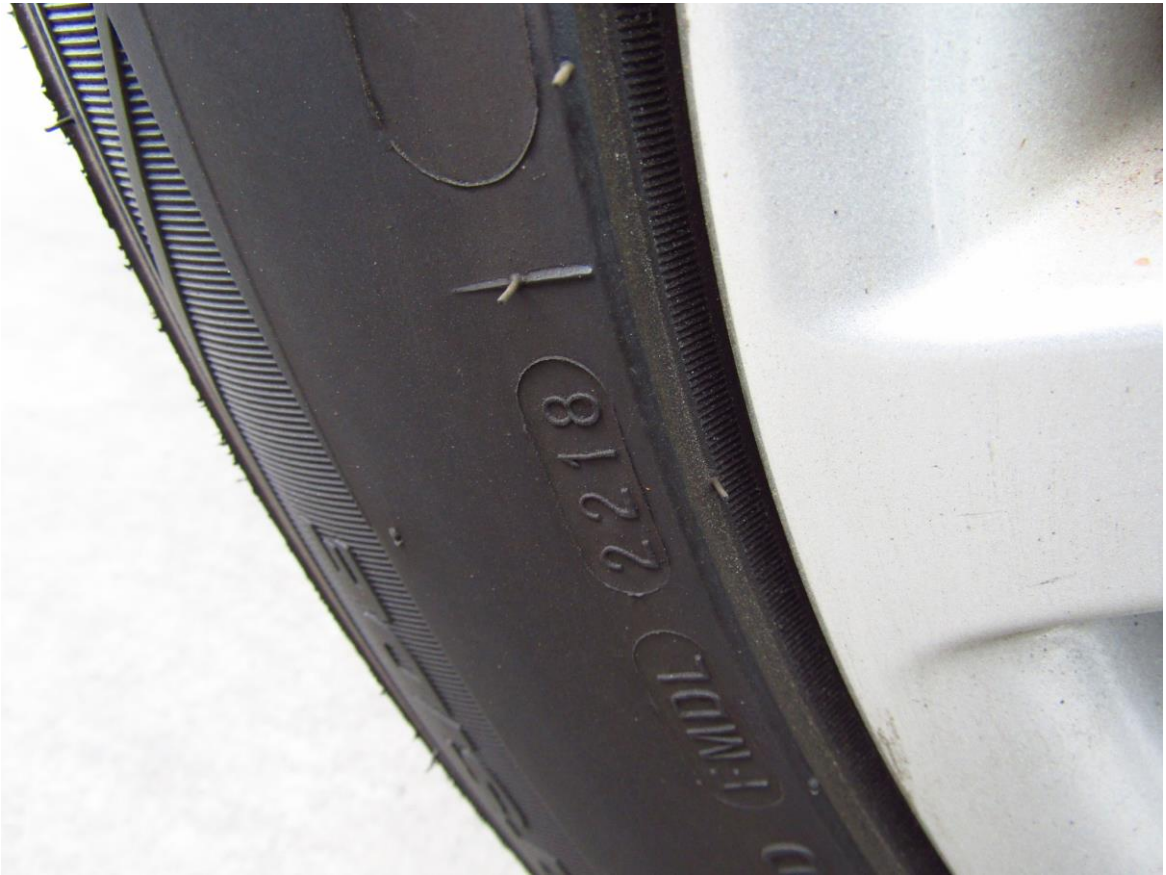
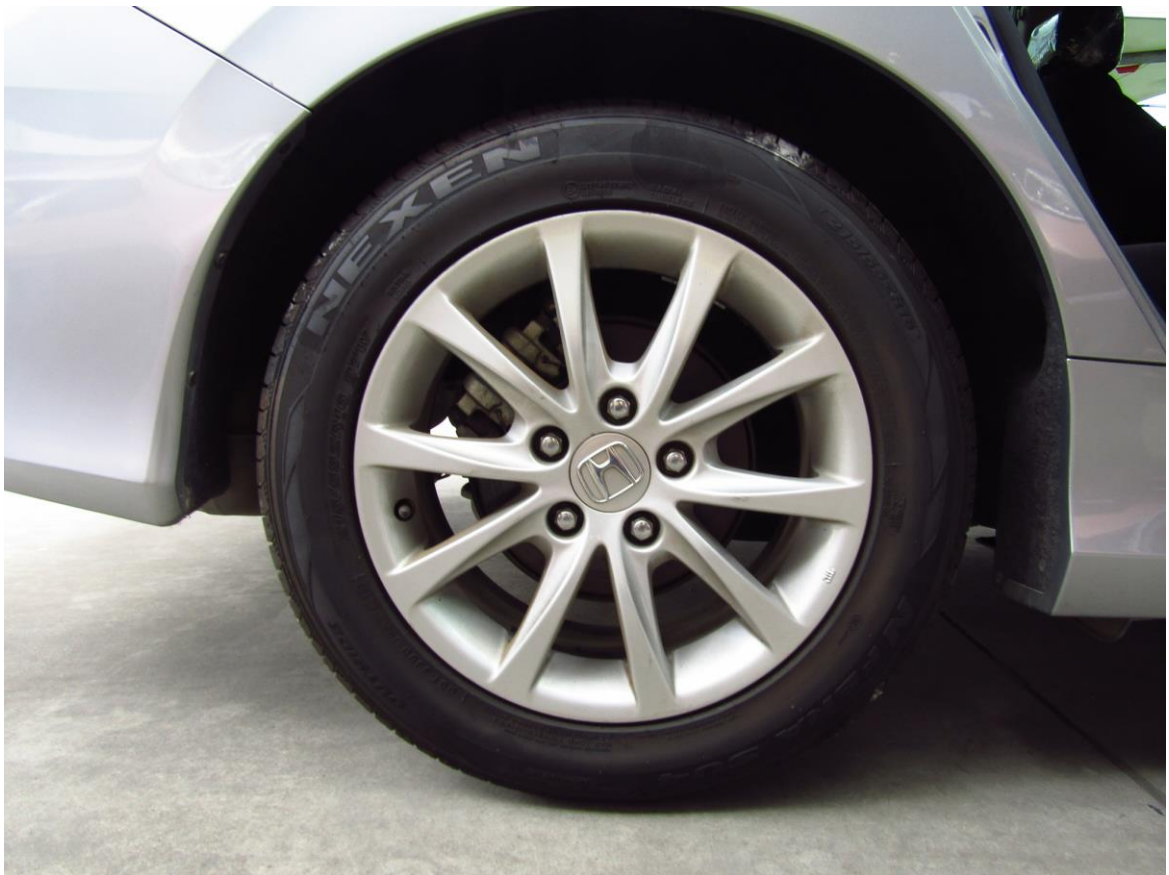
ภาพโดยรวมของยาง ล้อ และ เบรค - Tyres, Wheels & Brakes Visual Details:

จานดิสเบรค Brake Discs (Front/Rear)	ควรเจียจานเบรคครั้งต่อไปที่เปลี่ยนผ้าเบรค
