Vehicle Inspection Report

ยี่ห้อ/รุ่น (Brand/Model): TOYOTA ALPHARD 2.5 HYBRID E-FOUR AT	วันที่ตรวจสอบรถยนต์ (Date of Inspection): 26-11-62
หมายเลขตัวถัง (VIN): JTNHS3DH308000151	เลขคำขอบริการ (Job No.): IO19/0075-002
หมายเลขเครื่องยนต์ (Engine No.): 2ARH585661	Vehicle Picture:

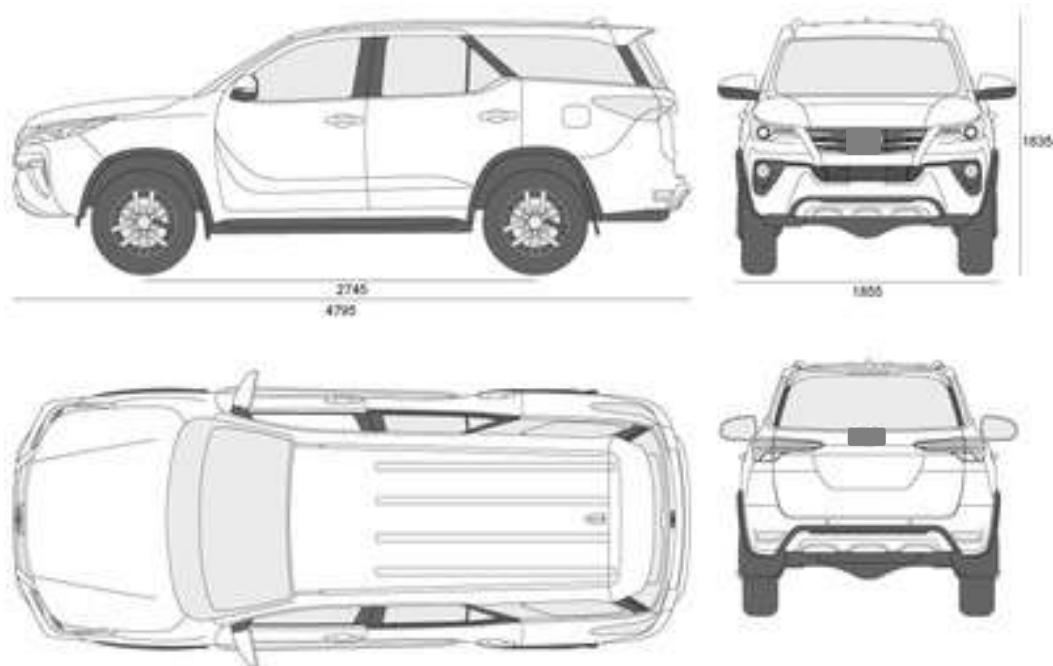
ความหนาสีรถบร SUV, MPV - Paint Thickness on SUV, MPV vehicle:

ชิ้นส่วนยานยนต์ (Car Part)	ความหนาสี Paint Thickness (µm)			
	P1	P2	P3	Average
Front Wing (RH)	137	205	158	167
Front Wing (LH)	179	139	156	158
Front Door (RH)	160	177	158	165
Front Door (LH)	175	173	177	175
Rear Door (RH)	246	268	227	247
Rear Door (LH)	201	237	217	218

ชิ้นส่วนยานยนต์ (Car Part)	ความหนาสี Paint Thickness (µm)			
	P1	P2	P3	Average
Rear Wing (RH)	168	147	231	182
Rear Wing (LH)	171	173	177	174
Front Bumper				
Rear Bumper				
Bonnet	155	171	157	161
Roof	102	93	104	100
Boot/Tail Gate	176	181	178	178
