I022/0156-15

Toyota Hilux Revo 2.4 SMARTCAB Mid 4...

7 มี.ค. 2023

## Vehicle Inspection Report สรุปผลการตรวจสอบสภาพรถ (Inspection Summary)

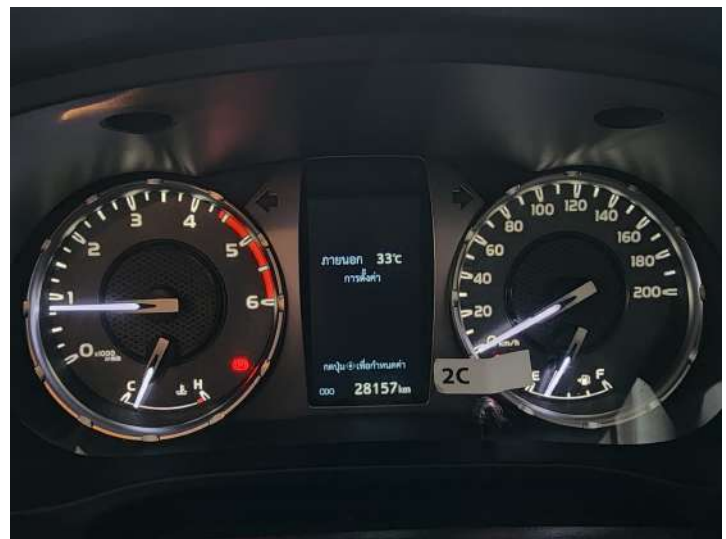
### รูปเลขไมล์ (Mileage Picture): ▾

28157

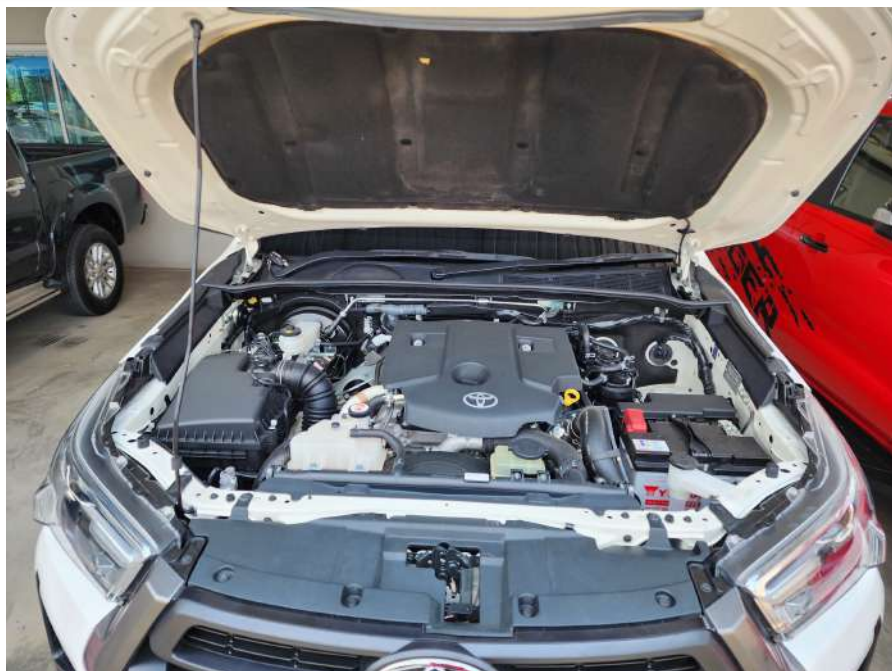
### ภาพห้องเครื่อง

4.1 เครื่องยนต์ไม่พบการรั่วซึม No any leak on engine

4.10 การรั่วไหลของน้ำมัน Fluid Leaks

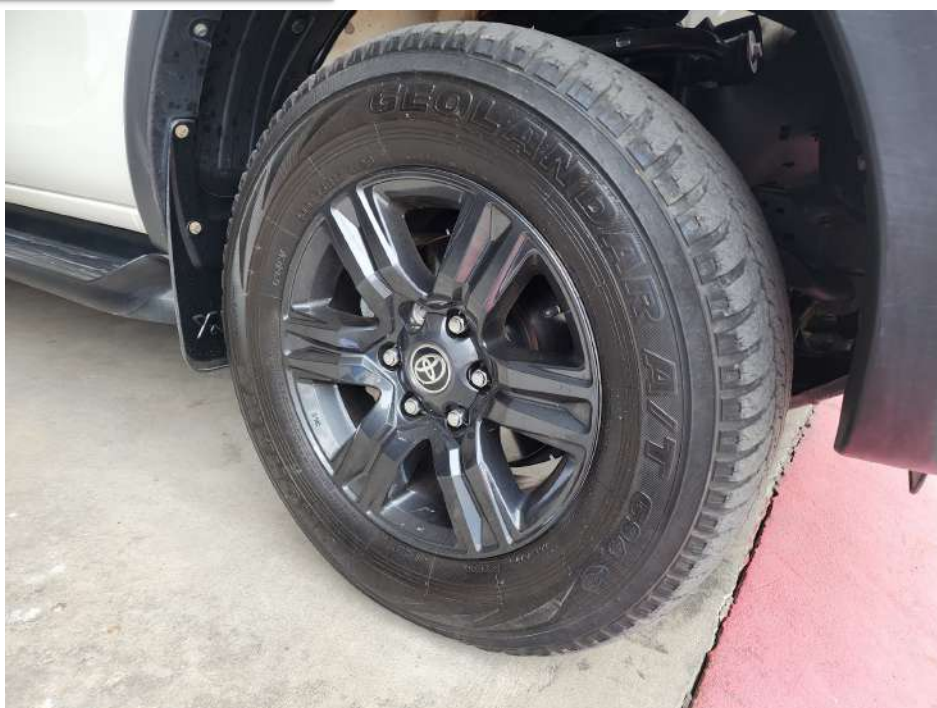
#### ขอบยาง ล้อ

5.1 สภาพยางรถยนต์, สัปดาห์/ปี ผลิต Tires Appearance, Year

ดี (Good)

49/20

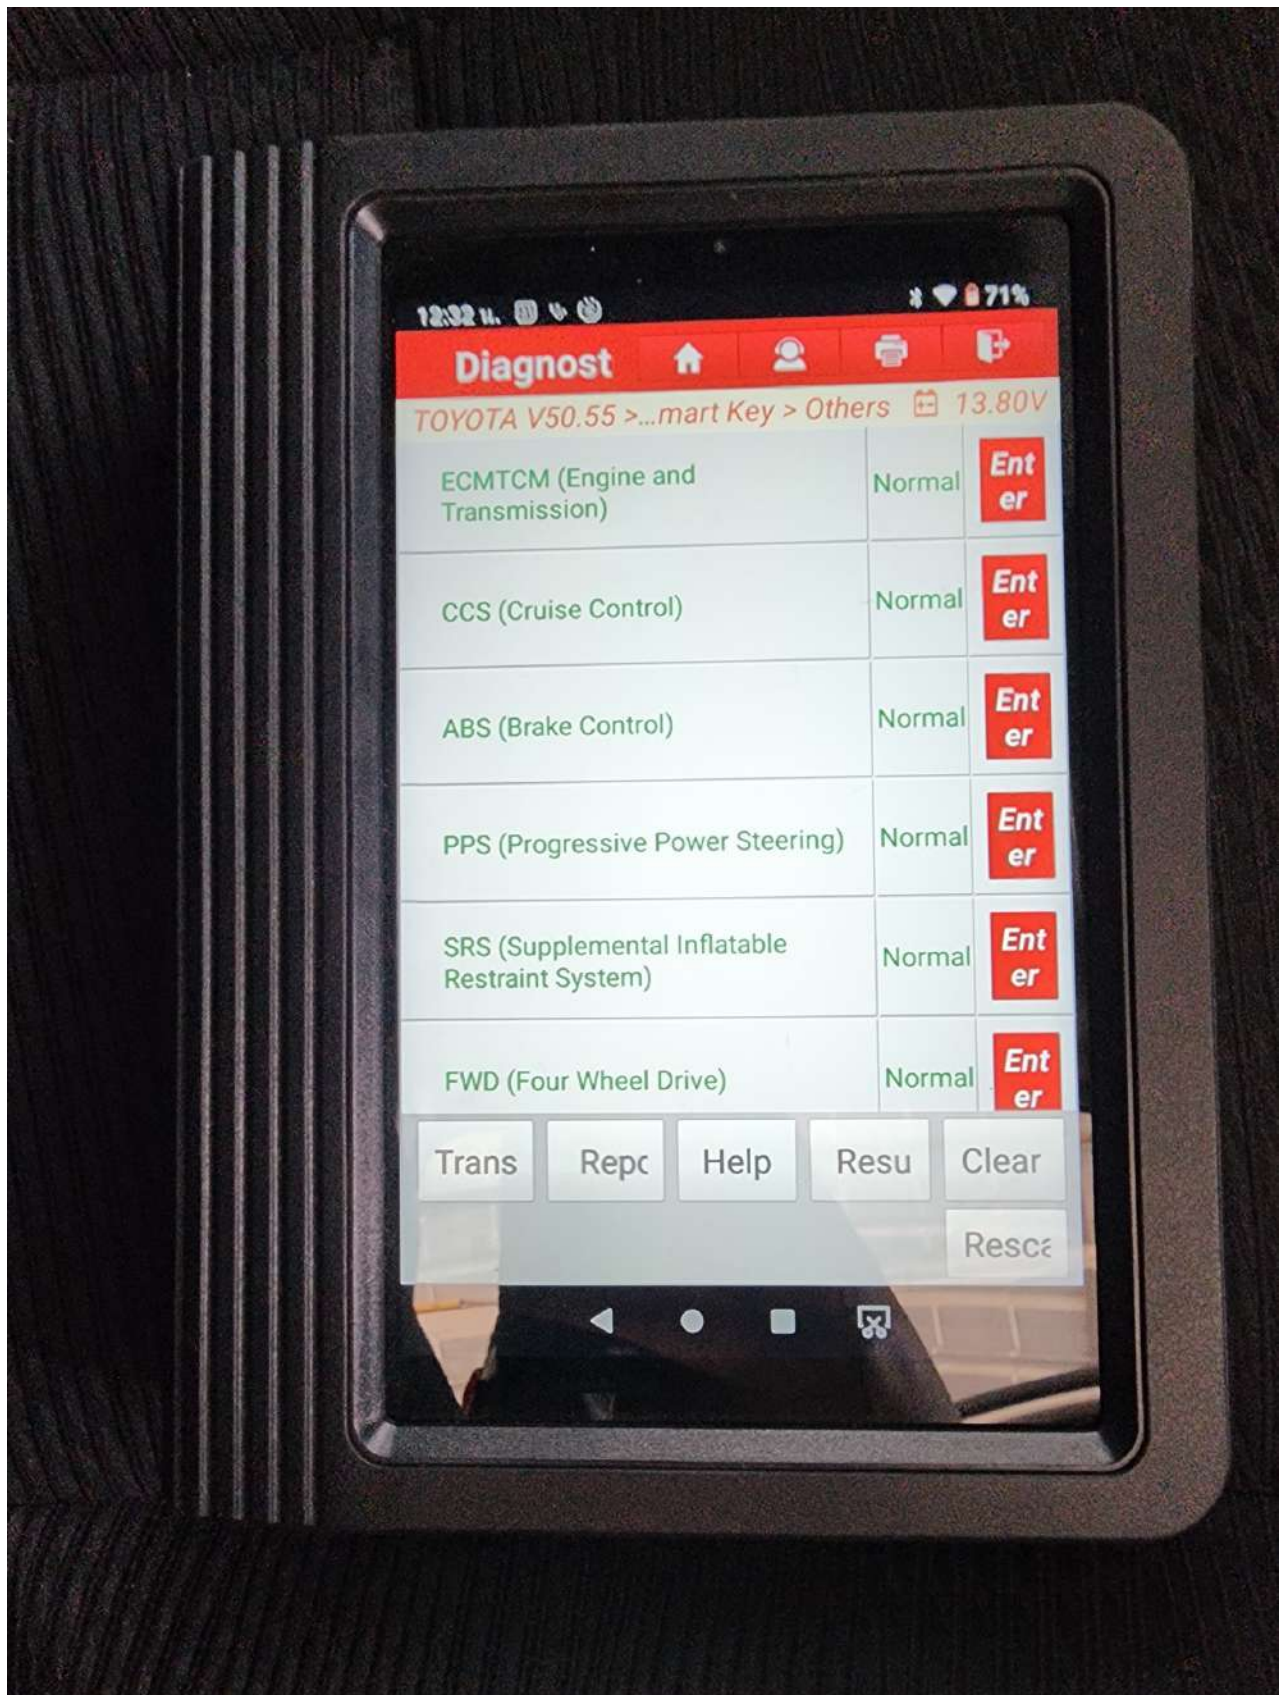
ภาพ OBD

1.5 การวินิจฉัยผ่านทาง OBD On-Board Diagnostics (OBD)

ดี (Good)

2.17 การวินิจฉัยผ่านทาง OBD2 On-Board Diagnostics (OBD)
