เลขคำขอบริการ (Job No.) :: I022/0085-11

Jun 17, 2022

NISSAN Teana 2.0 XL Sedan

Vehicle Inspection Report สรุปผลการตรวจสภาพรถ (Inspection Summary)

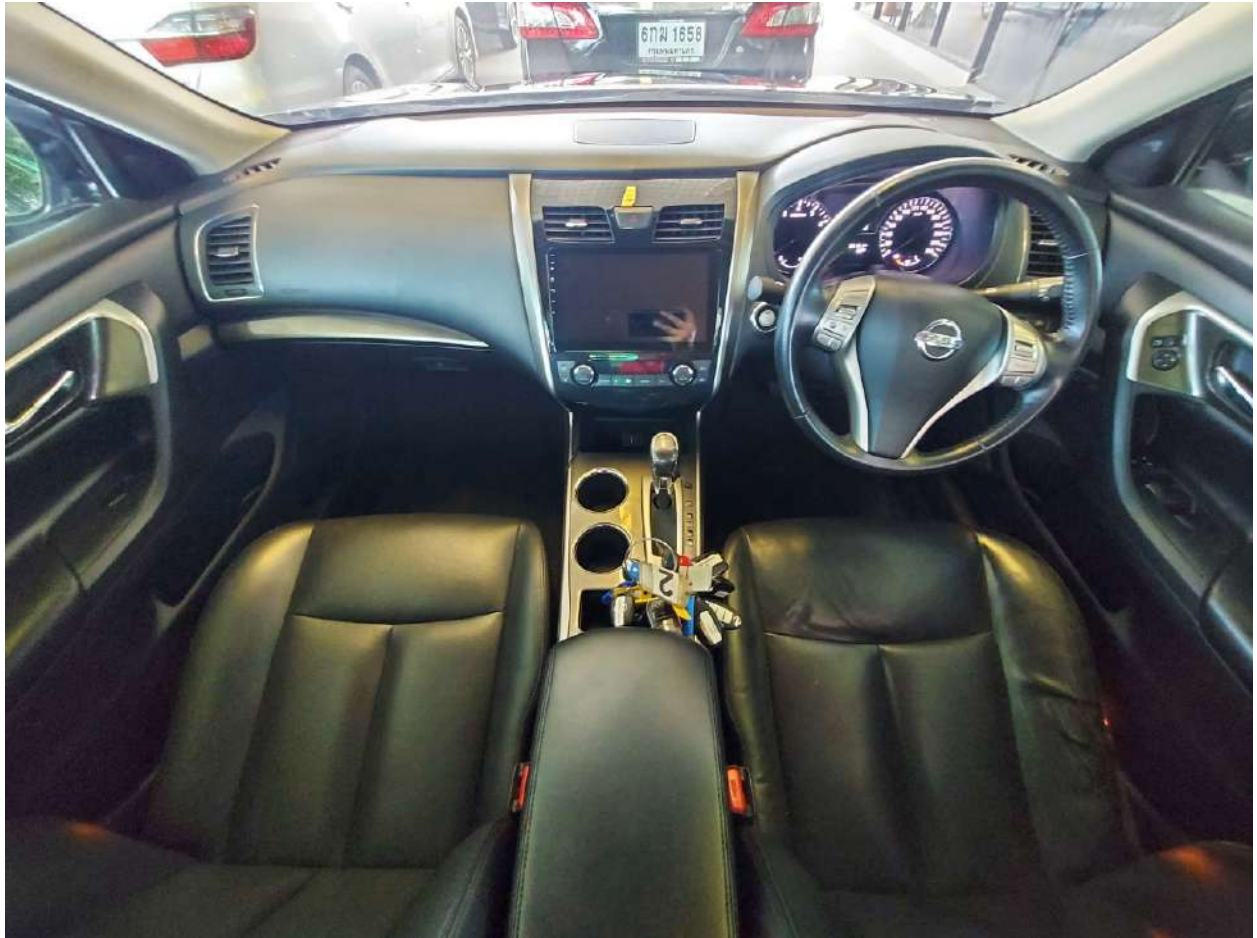
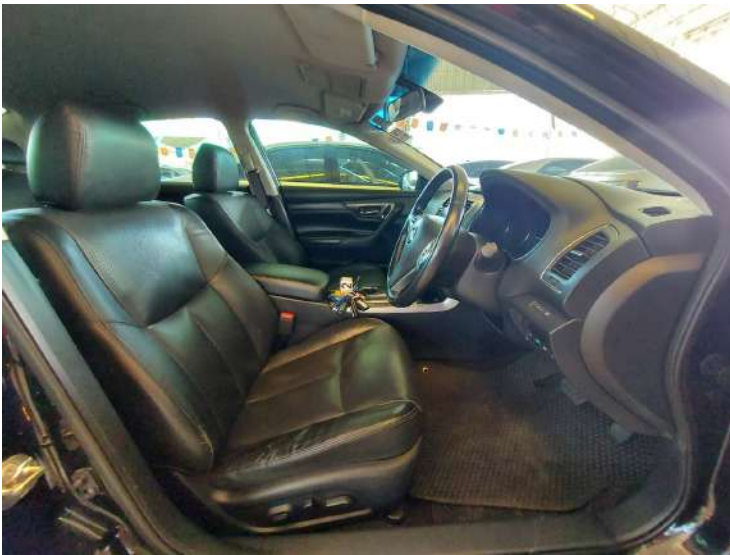
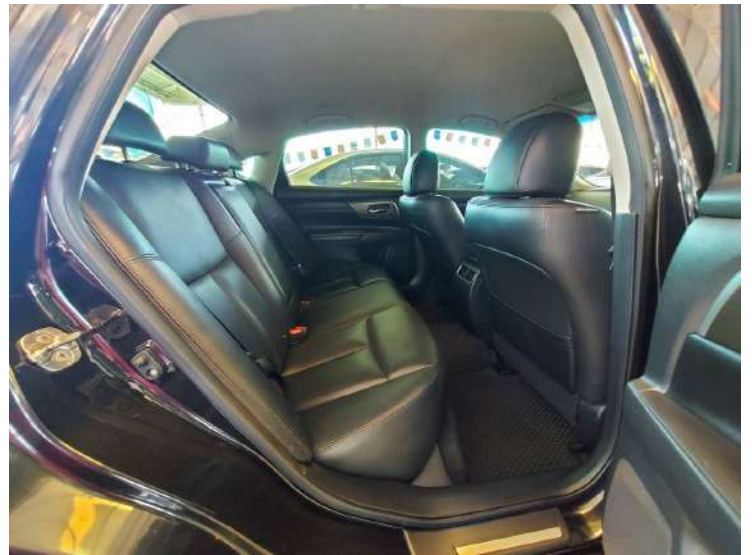
ภาพภายใน

รถสภาพดี โครงสร้างไม่เคยมีอุบัติเหตุ ไม่เคยจมน้ำ และไฟไหม้

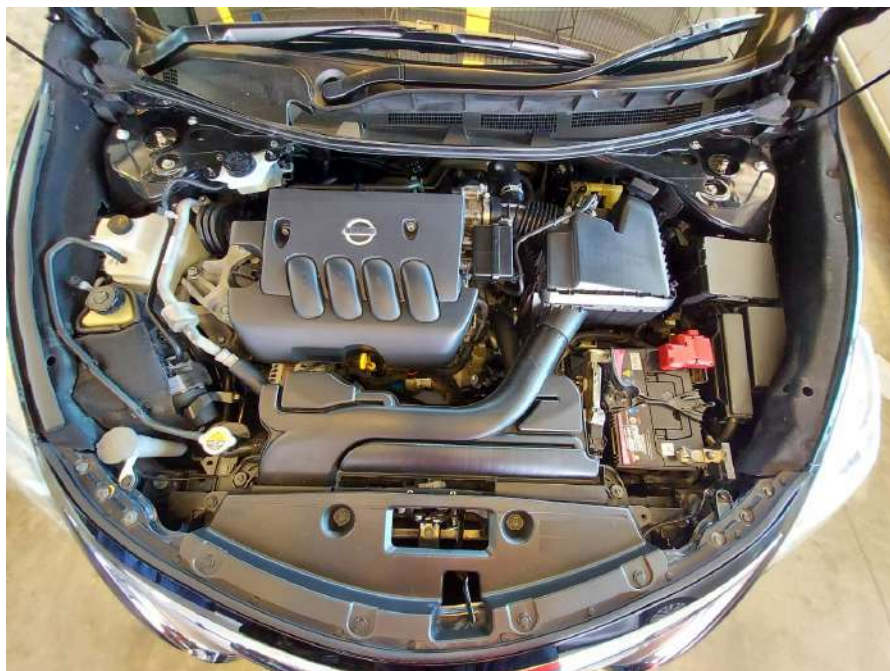
ภาพห้องเครื่อง

เครื่องยนต์สมบูรณ์ ไม่มีรอยร้าวซึม

Voltage	12.28	V
Rating	610	CCA
Current	353	CCA
Internal resistance	7.66	mΩ
State of Charge	48	%
State of Health	36	%
Status	REPLACE

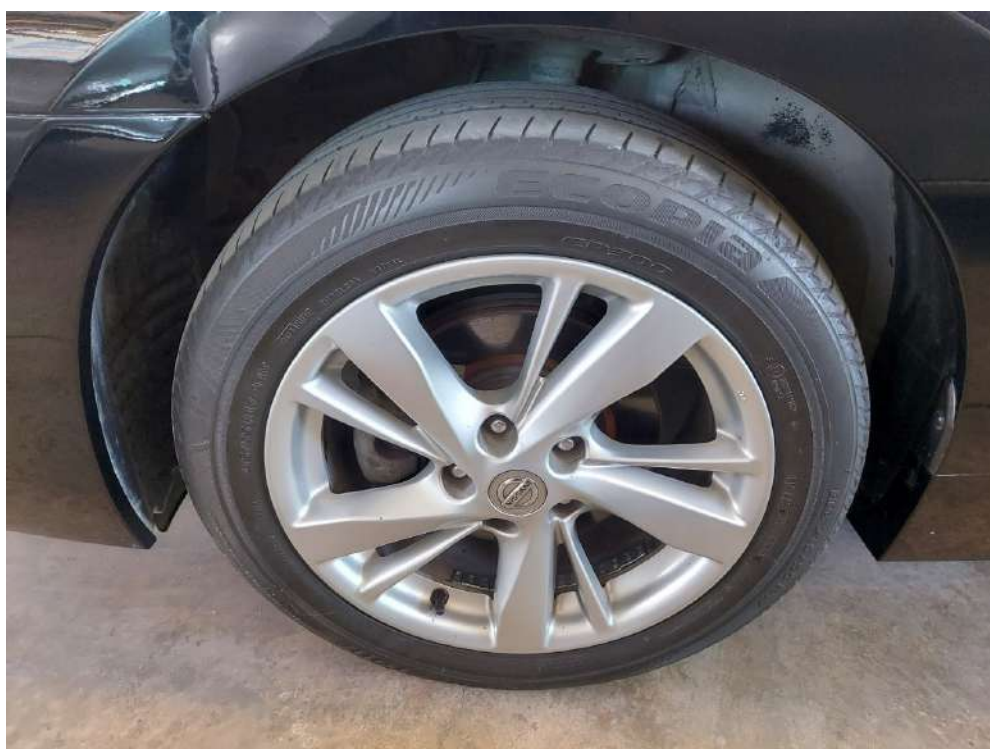
ขอบยาง ล้อ

ยางสภาพดีพร้อมใช้งาน 40/20
