Vehicle Inspection Report

ยี่ห้อ/รุ่น (Brand/Model): MAZDA 2 5DR 1.3 AT (SKYACTIV)	วันที่ตรวจสอบรถยนต์ (Date of Inspection): 21-12-63
หมายเลขตัวถัง (VIN): MM8DJ2H3AOW239142	เลขคำขอบริการ (Job No.): I020/0151-3
หมายเลขเครื่องยนต์ (Engine No.): P350214117	Vehicle Picture:

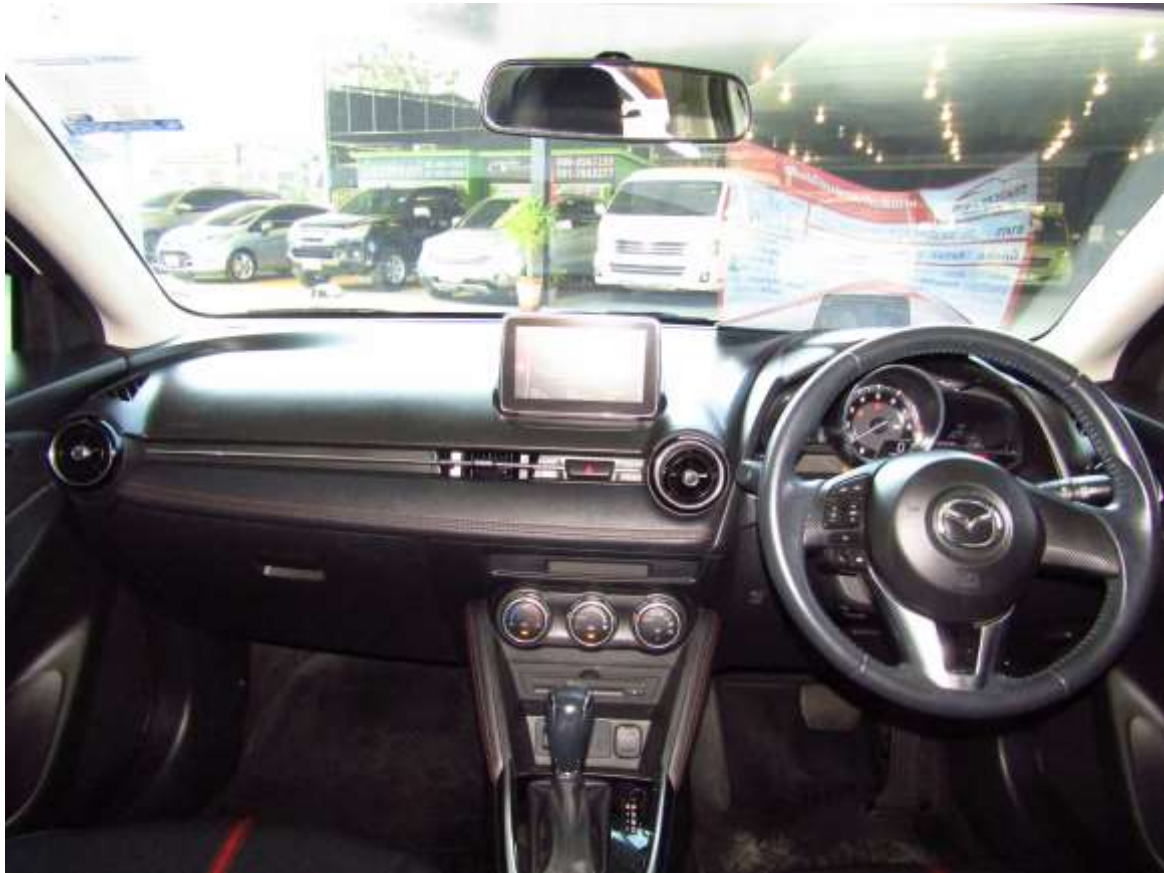
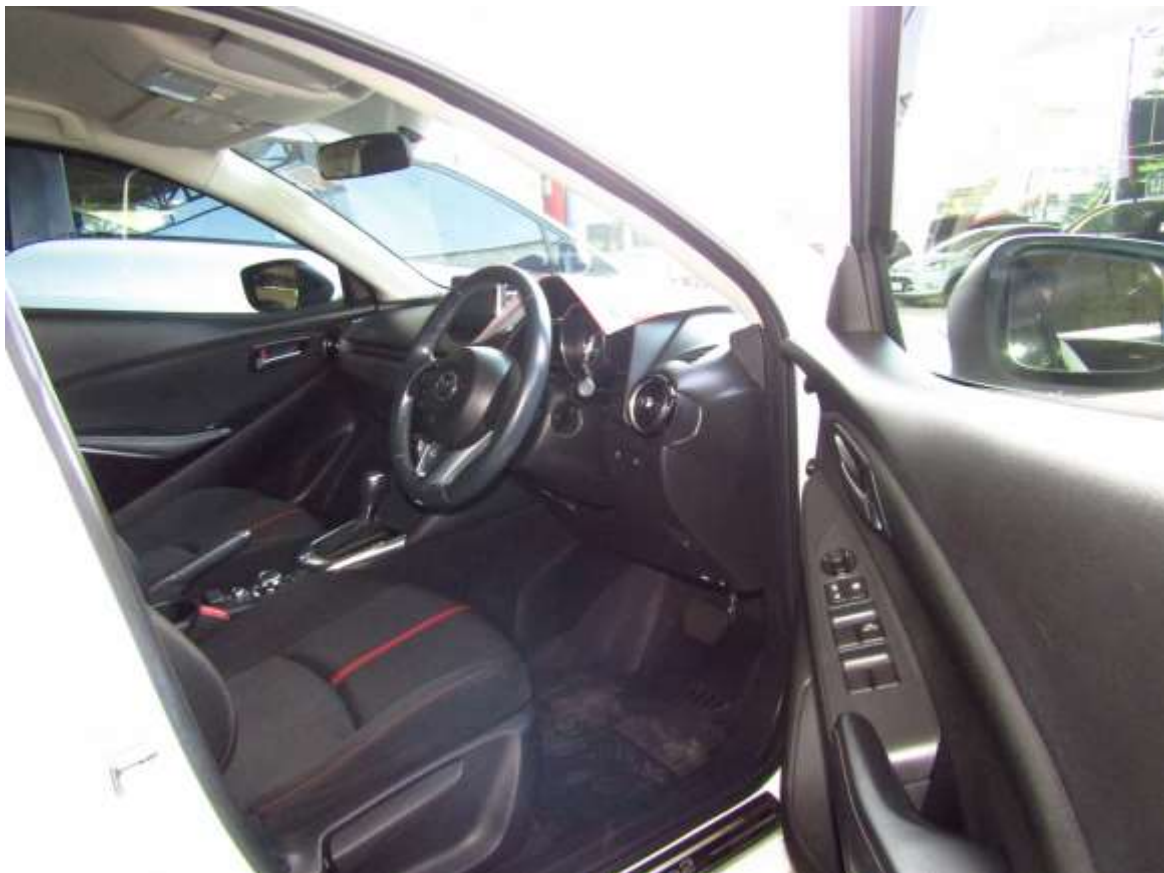
ภาพภายในด้านหน้า หลัง และ จุดบกพร่อง - Interior Visual Details (Front, Rear and/or Defect):

ที่นั่ง สภาพ Seat Appearance	สภาพตามอายุการใช้งาน
	การทำงาน การปรับ และการล็อค เบาะ Seat Adjust functional	ทำงานได้ดี
	สภาพ รางใต้เบาะ Seat slide adjust rail	สภาพตามอายุการใช้งาน
	เข็มขัดนิรภัย Seat Belts	สภาพตามอายุการใช้งาน

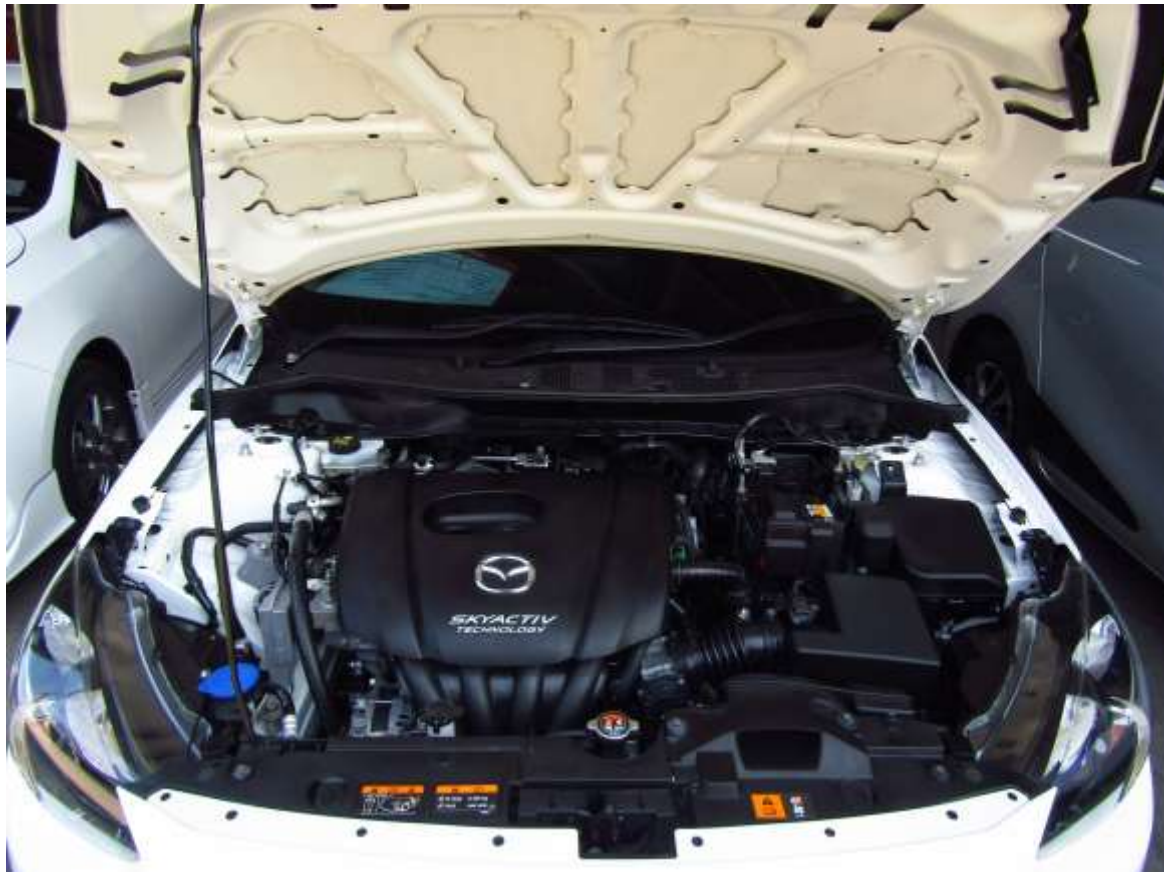
ภาพห้องเครื่อง - Engine Bay Visual Details:

การทดสอบ แบตเตอรี่ Battery Test	Battery Test		Charging System Test at 2000 rpm	
	Voltage	12.78	V	Voltage	13.98 V
	Rating	350	CCA	Status	Normal
	Current	678	CCA	Start System Test	
	Internal resistance	8.99	mΩ	Start Voltage	8.97 V
	State of Charge	92	%	Status	Normal
	State of Health	100	%	Max. Load Test at 2000 rpm	
	Status	Great		Max. Load	13.86 V
	Test Date	21.12.63		Voltage	
				Status	Normal

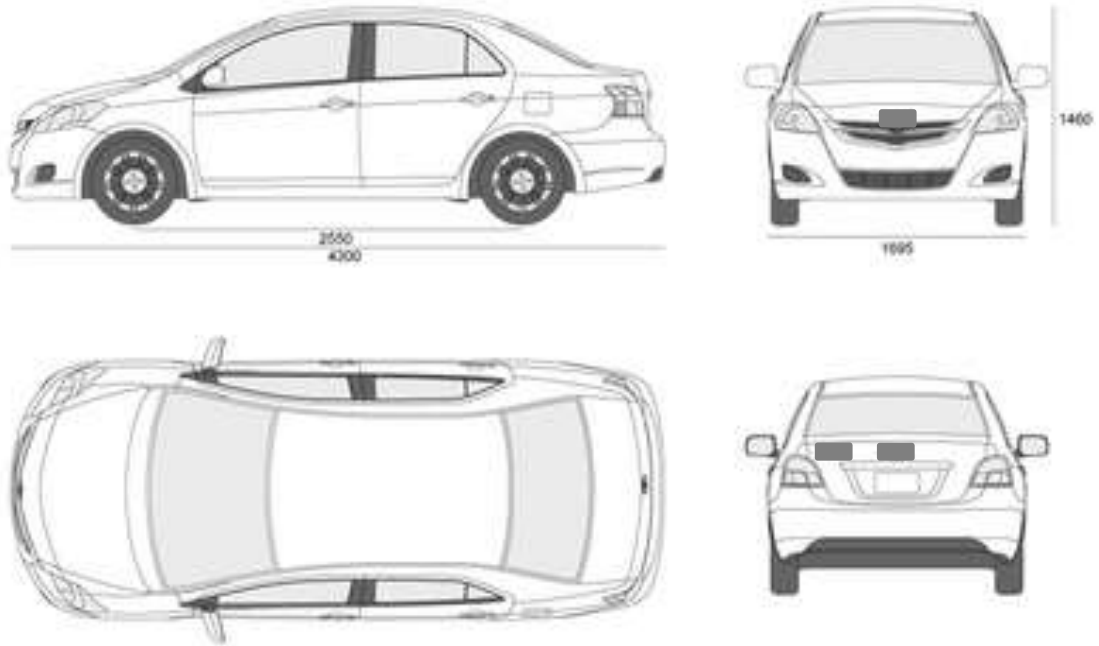
ความหนาสีรถเบาะ 3,4 และ 5 ประตู -Paint Thickness on 3,4 and 5 door car:

ชิ้นส่วนยานยนต์ (Car Part)	ความหนาสี Paint Thickness (µm)			
	P1	P2	P3	Average
Front Wing (RH)	102	101	106	103
Front Wing (LH)	106	104	119	110
Front Door (RH)	105	106	117	109
Front Door (LH)	214	167	209	197
Rear Door (RH)	105	109	122	112
Rear Door (LH)	137	152	320	203

ชิ้นส่วนยานยนต์ (Car Part)	ความหนาสี Paint Thickness (µm)			
	P1	P2	P3	Average
Rear Wing (RH)	120	96	94	103
Rear Wing (LH)	111	95	122	109
Front Bumper				
Rear Bumper				
Bonnet	96	105	102	101
Roof	85	100	91	92
Boot/Tail Gate	97	110	108	99
