## Vehicle Inspection Report สรุปผลการตรวจสภาพรถ (Inspection Summary)

1022/0126-17

NISSAN NP 300 Navara 2.5 KING CAB E ...

Aug 11, 2022

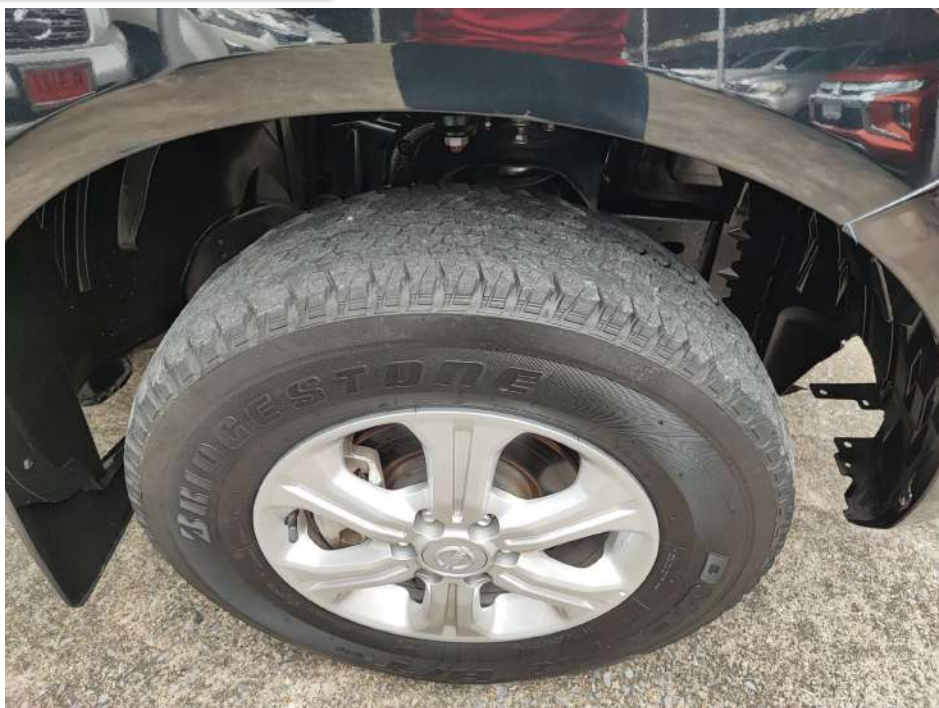
#### ขอบยาง ล้อ

1219
