Vehicle Inspection Report

สรุปผลการตรวจสอบ (Inspection Summary)

ยี่ห้อ/รุ่น (Brand/Model): TOYOTA COROLLA ALTIS 1.6G AT	วันที่ตรวจสอบรถยนต์ (Date of Inspection): 07.01.62
หมายเลขตัวถัง (VIN): MR053REH104534826	เลขคำขอบริการ (Job No.): I018/101-076
หมายเลขเครื่องยนต์ (Engine No.): 1ZR-X517615	Vehicle Picture:

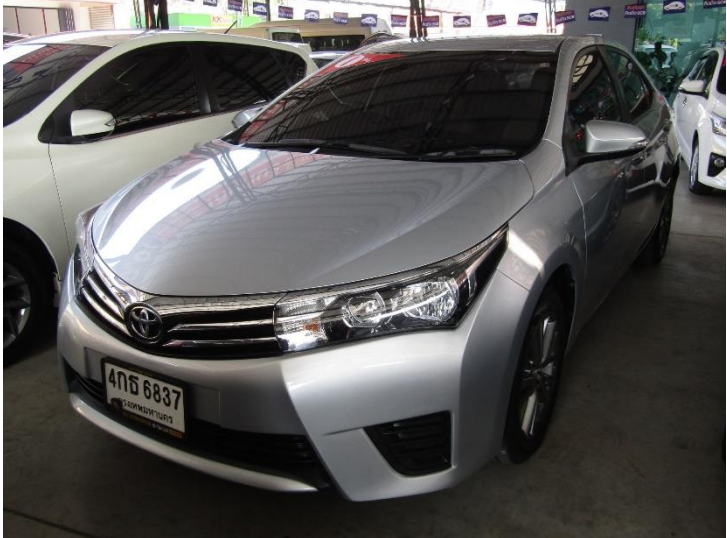
ข้อคิดเห็นทั่วไป (General Comments): รถสภาพดี โครงสร้างไม่เคยอุบัติเหตุ ไม่เคยจมน้ำและไฟไหม้
--

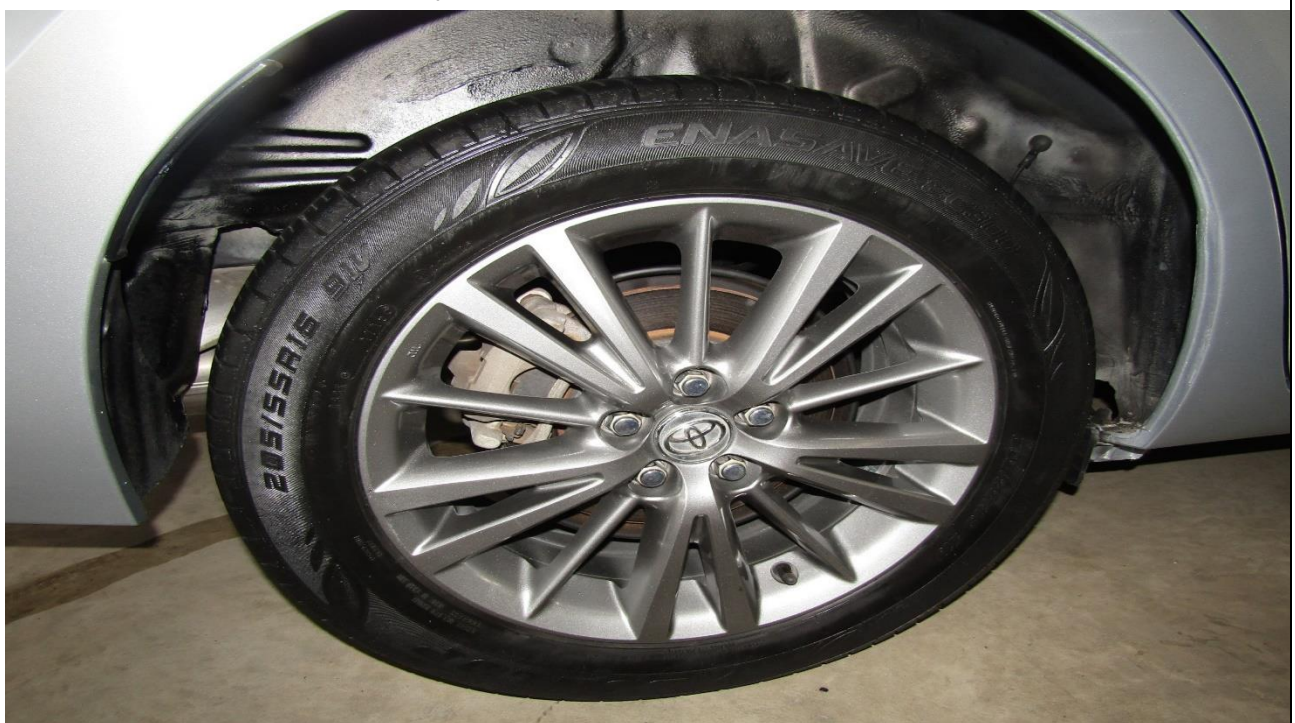
ภาพโดยรวมของยาง ล้อ และ เบรค - Tyres, Wheels & Brakes Visual Details:

จานดิสเบรค(หน้า/หลัง) Brake Discs (Front/Rear)	ควรเจียจานเบรคครั้งต่อไปที่เปลี่ยนผ้าเบรค
