# Vehicle Inspection Report

| ยี่ห้อ/รุ่น (Brand/Model); SUZUKI CELERIO 1.0 GL AT | วันที่ตรวจสอบรถยนต์(Date of Inspection): 19/05/64 |
| หมายเลขตัวถัง (VIN): MMSLFE42S00200507 | เลขคำขอบริการ (Job No.) : I021/0024-9 |

ข้อคิดเห็นทั่วไป (General Comments): รถสภาพดี โครงสร้างไม่เคยมีอุบัติเหตุ ไม่เคยจมน้ำและไฟไหม้

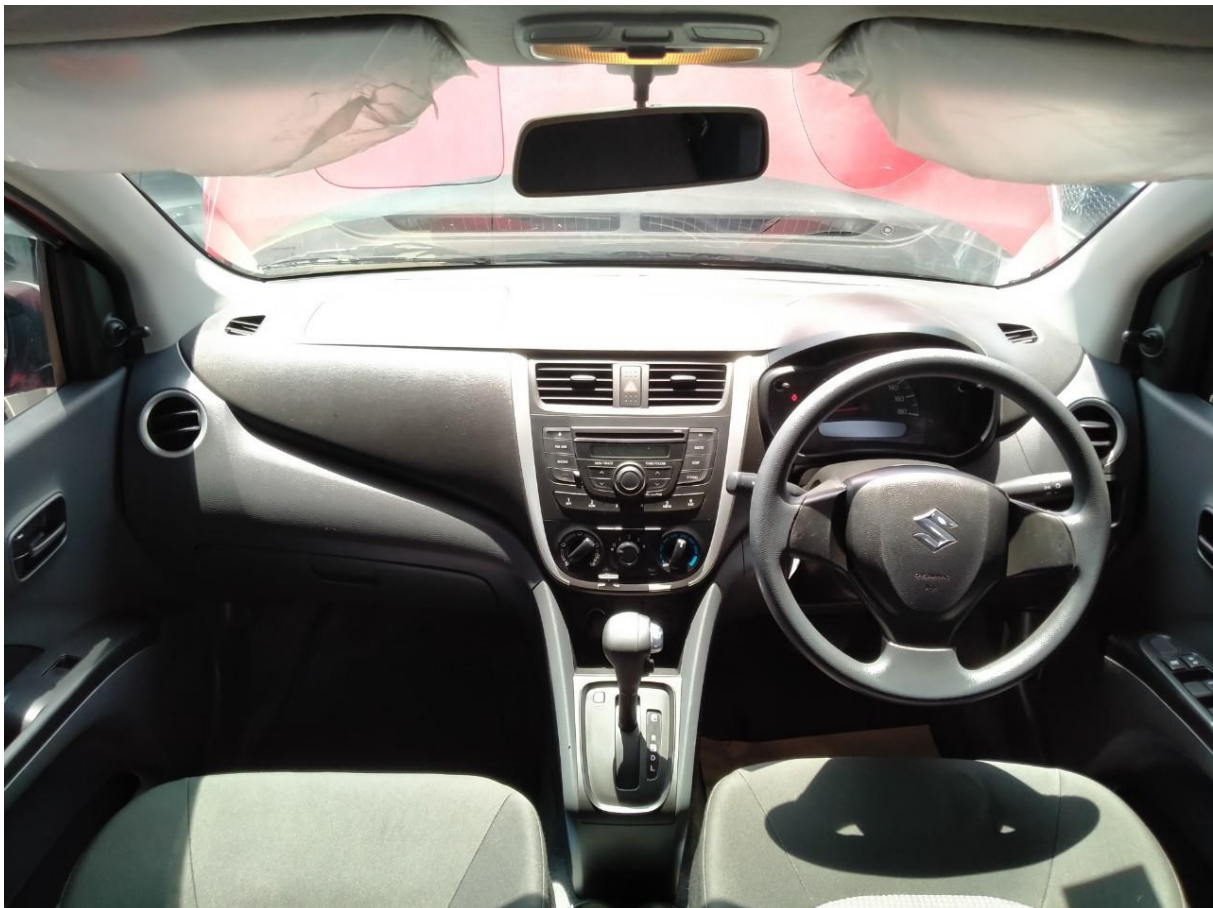
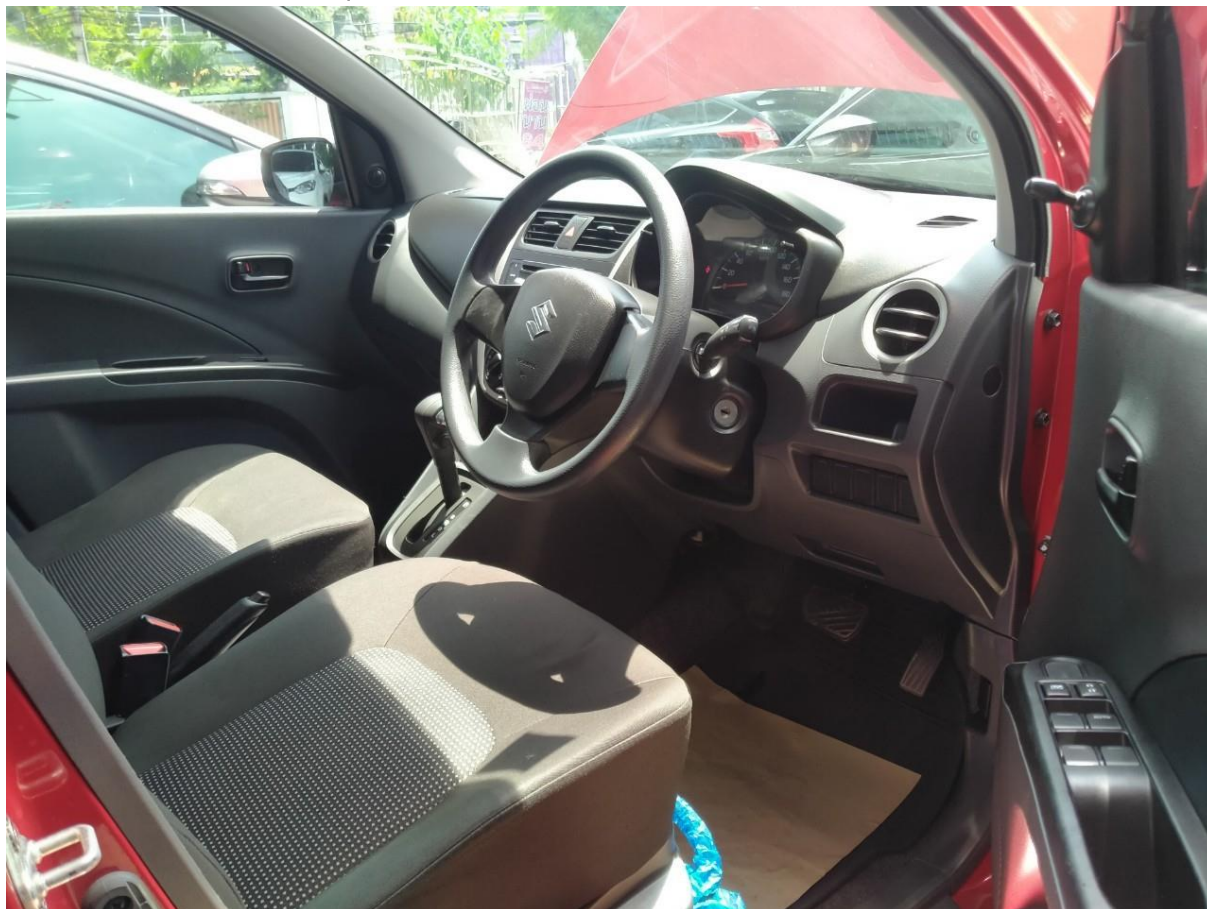
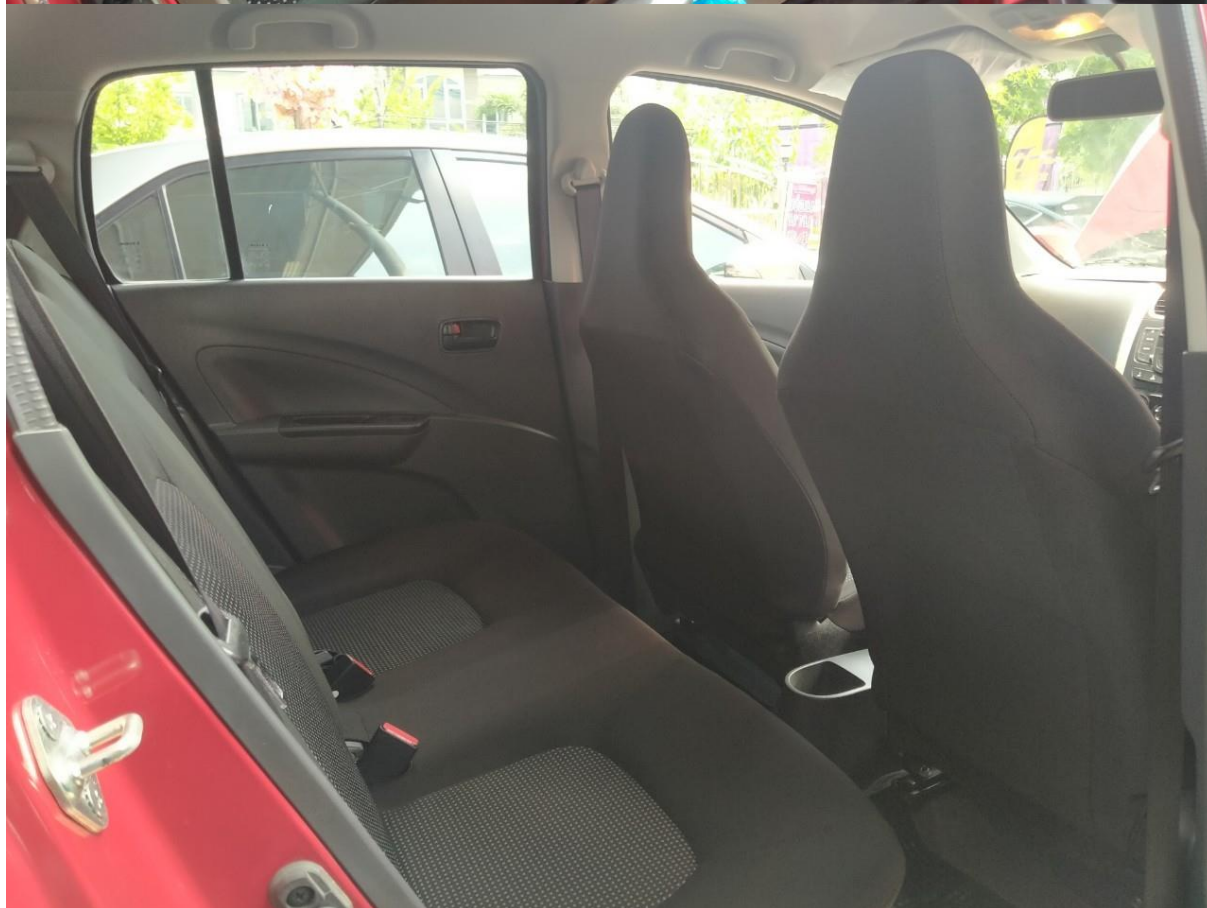
ภาพภายในด้านหน้า หลัง และ จุดบกพร่อง - Interior Visual Details (Front, Rear and/or Defect):

| | ที่นั่ง สภาพ<br>Seat Appearance | สภาพดีตามอายุการใช้งาน |
| | สภาพรางได้เบาะ<br>Seat slide adjust rail | สภาพดีตามอายุการใช้งาน |
| | เข็มขัดนิรภัย<br>Seat Belts | สภาพดีตามอายุการใช้งาน |

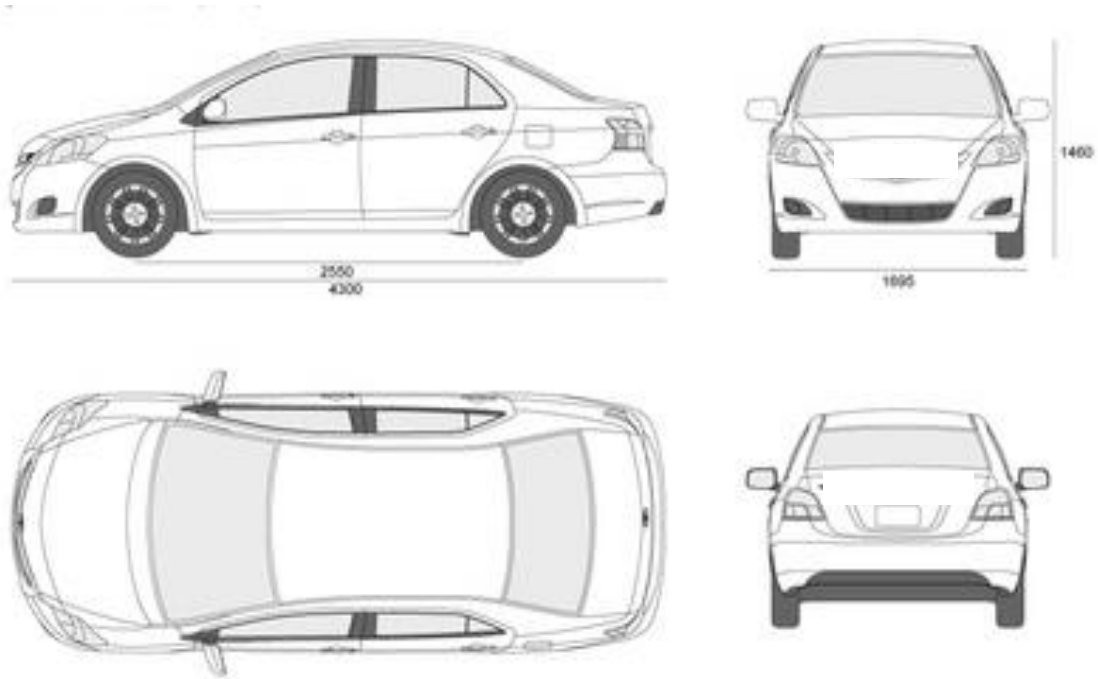
ความหนาสีรอบรถเก๋ง 3,4 และ 5 ประตู -Paint Thickness on 3,4 and 5 door car:

| ชิ้นส่วนยานยนต์ | ความหนาสี Paint Thickness (µm) | | | |
|---|---|---|---|---|
| Front Wing (RH) | 61 | 70 | 82 | 71 |
| Front Wing (LH) | 67 | 69 | 81 | 72 |
| Front Door (RH) | 80 | 80 | 81 | 80 |
| Front Door (LH) | 69 | 70 | 72 | 70 |
| Rear Door (RH) | 71 | 68 | 91 | 77 |
| Rear Door (LH) | 71 | 70 | 81 | 74 |

| ชิ้นส่วนยานยนต์ | ความหนาสี Paint Thickness (µm) | | | |
|---|---|---|---|---|
| Rear Wing (RH) | 76 | 71 | 72 | 73 |
| Rear Wing (LH) | 79 | 81 | 98 | 86 |
| Bonnet | 67 | 70 | 81 | 73 |
| Roof | 72 | 70 | 79 | 74 |
| Boot/Tail Gate | 73 | 73 | 75 | 74 |
