I023/0237-11

Isuzu D-Max 3.0 CAB-4 Hi-Lander Z-Prestige 3.0 MT

INSPECTION
BY ONE2CAR

Vehicle Inspection Report

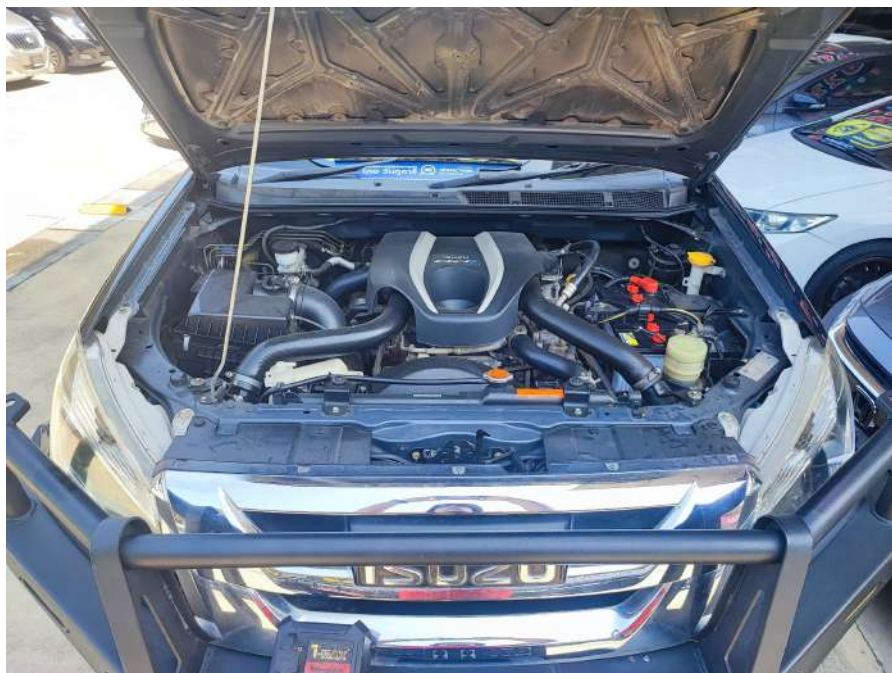
ภาพห้องเครื่อง

Voltage	13.05	V
Rating	600	CCA
Current	328	CCA
Internal resistance	8.26	mΩ
State of Charge	100	%
State of Health	32	%
Status	REPLACE

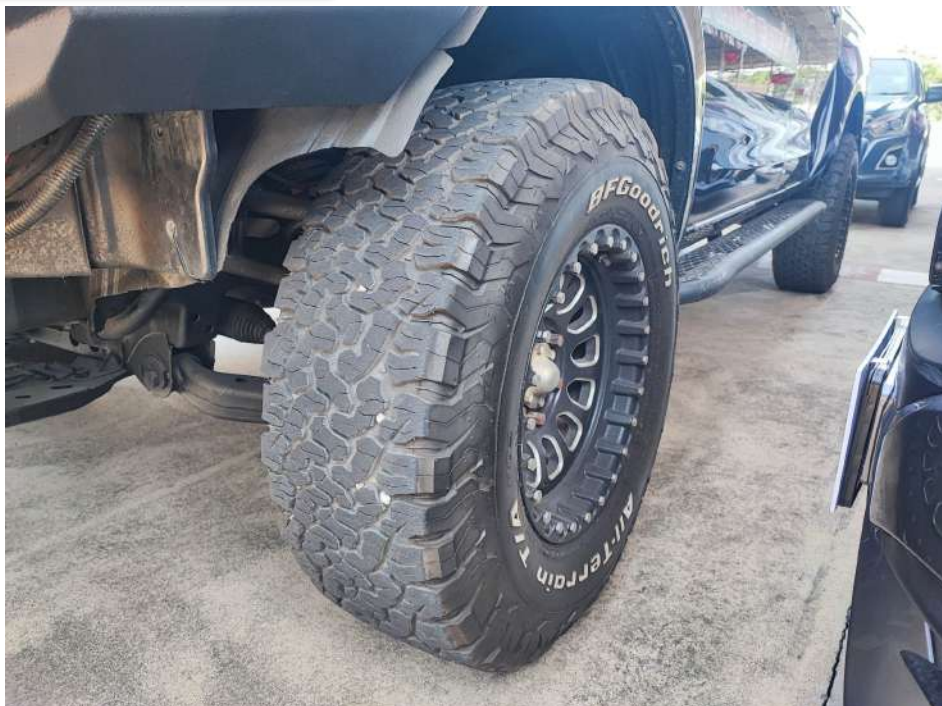
ขอบยาง ล้อ

รายการตรวจ 8 รายการ	สถานะ
5.1 สภาพยางรถยนต์, สัปดาห์/ปี ผลิต Tires Appearance, Year	ดี (Good)
5.2 สภาพล้อ, ฝาครอบล้อ Wheel Rims Appearance	ดี (Good)
5.3 ล้อและยางอะไหล่ Spare Tire & Rim	ดี (Good)
5.4 คาลิเปอร์เบรก และท่อน้ำมัน Brake Hose Callipers & Pipes	ดี (Good)
5.5 ผ้าดิสเบรก (หน้า/หลัง) Brake Pads (Front/Rear)	ดี (Good)
5.6 จานดิสเบรก (หน้า/หลัง) Brake Discs (Front/Rear)	ดี (Good)
5.7 ทรัมเบรกล้อหลัง Brakes and Drums any No Leakage	ดี (Good)
5.8 การทำงานของเบรกมือ Park Brake function	ดี (Good)

29/20

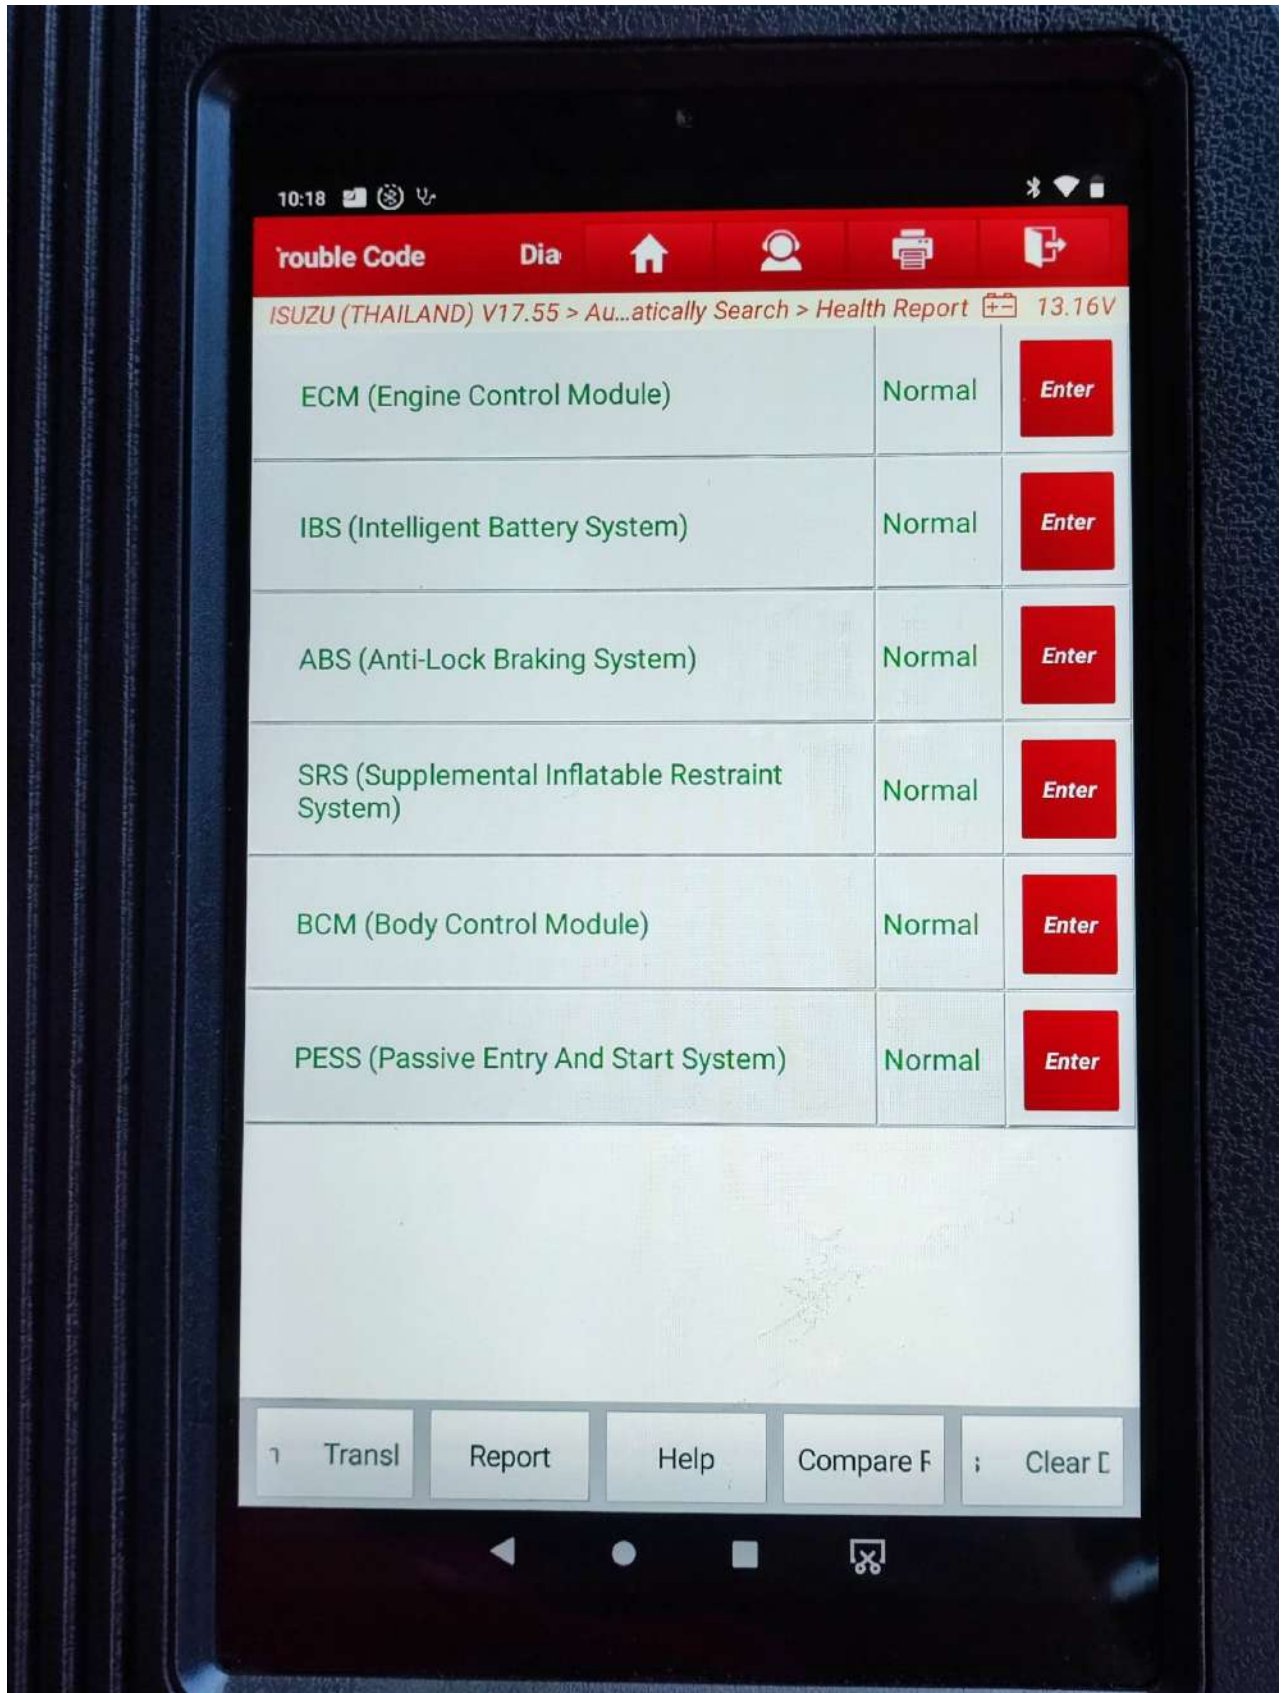
ภาพ OBD

2.17 ตรวจจับพฤติกรรมรถชน, ความเร็ว และเครื่องยนต์
OBD II On-Board Diagnostics (OBD)
