1023/0249-31

Honda Accord 2.0 EL i-VTEC Sedan AT

INSPECTION  
BY ONE2CAR

Vehicle Inspection Report  
สรุปผลการตรวจสภาพรถ (Inspection Summary)

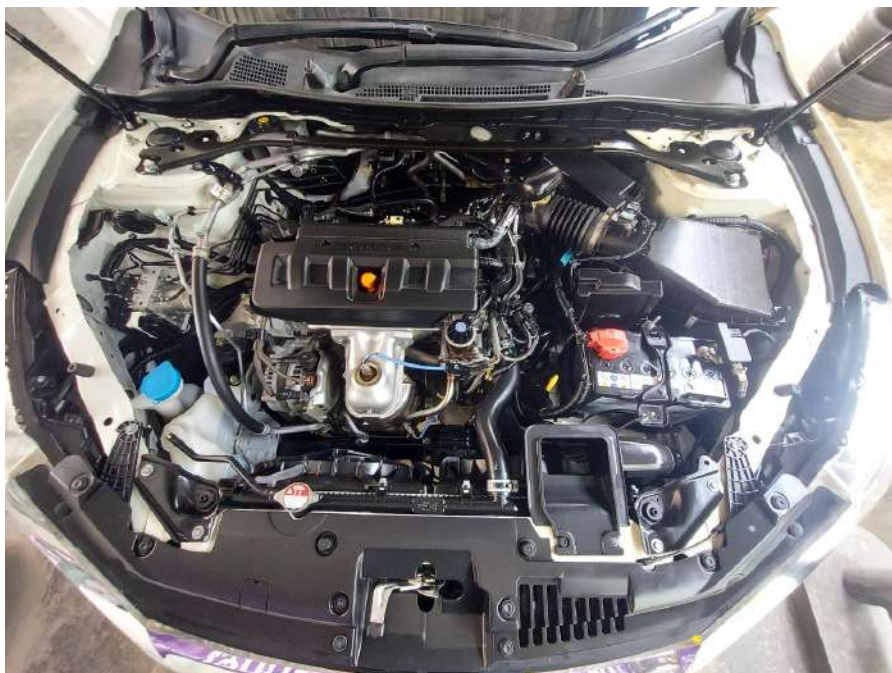
### ภาพห้องเครื่อง

Voltage	12.21	V
Rating	420	CCA
Current	202	CCA
Internal resistance	13.82	mΩ
State of Charge	41	%
State of Health	23	%
Status	REPLACE

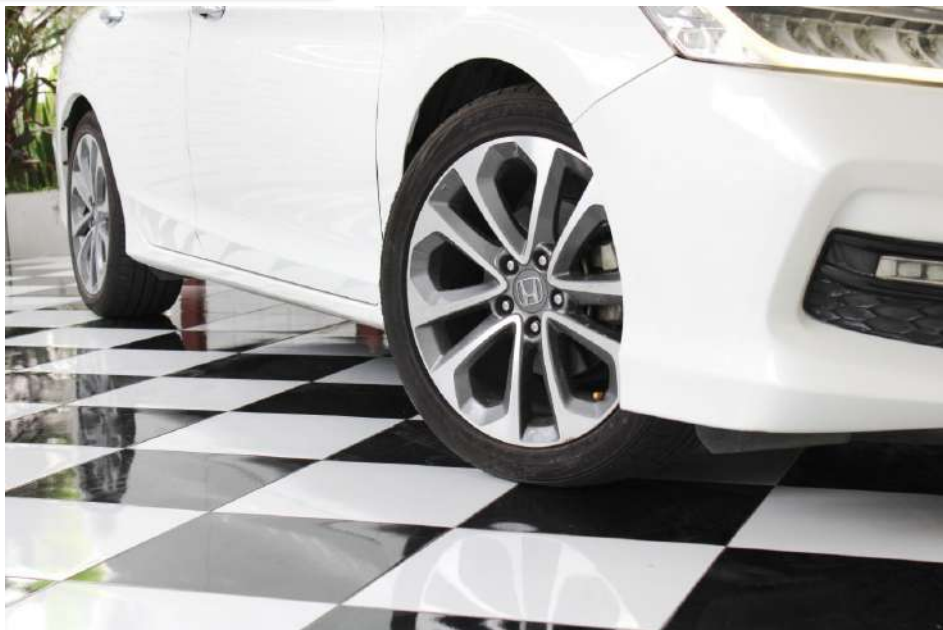
### ขอบยาง ล้อ

ยางสภาพดี พร้อมใช้งาน
